# П А С П О Р Т

I. НАИМЕНОВАНИЕ ПАМЯТНИКА Дом жилой

Архангельская обл., г. Шенкурск, ул.  
(АССР, край, область, район, автономная обл.,  
Мира, 38/6.

к паспорту "Дом жилой."

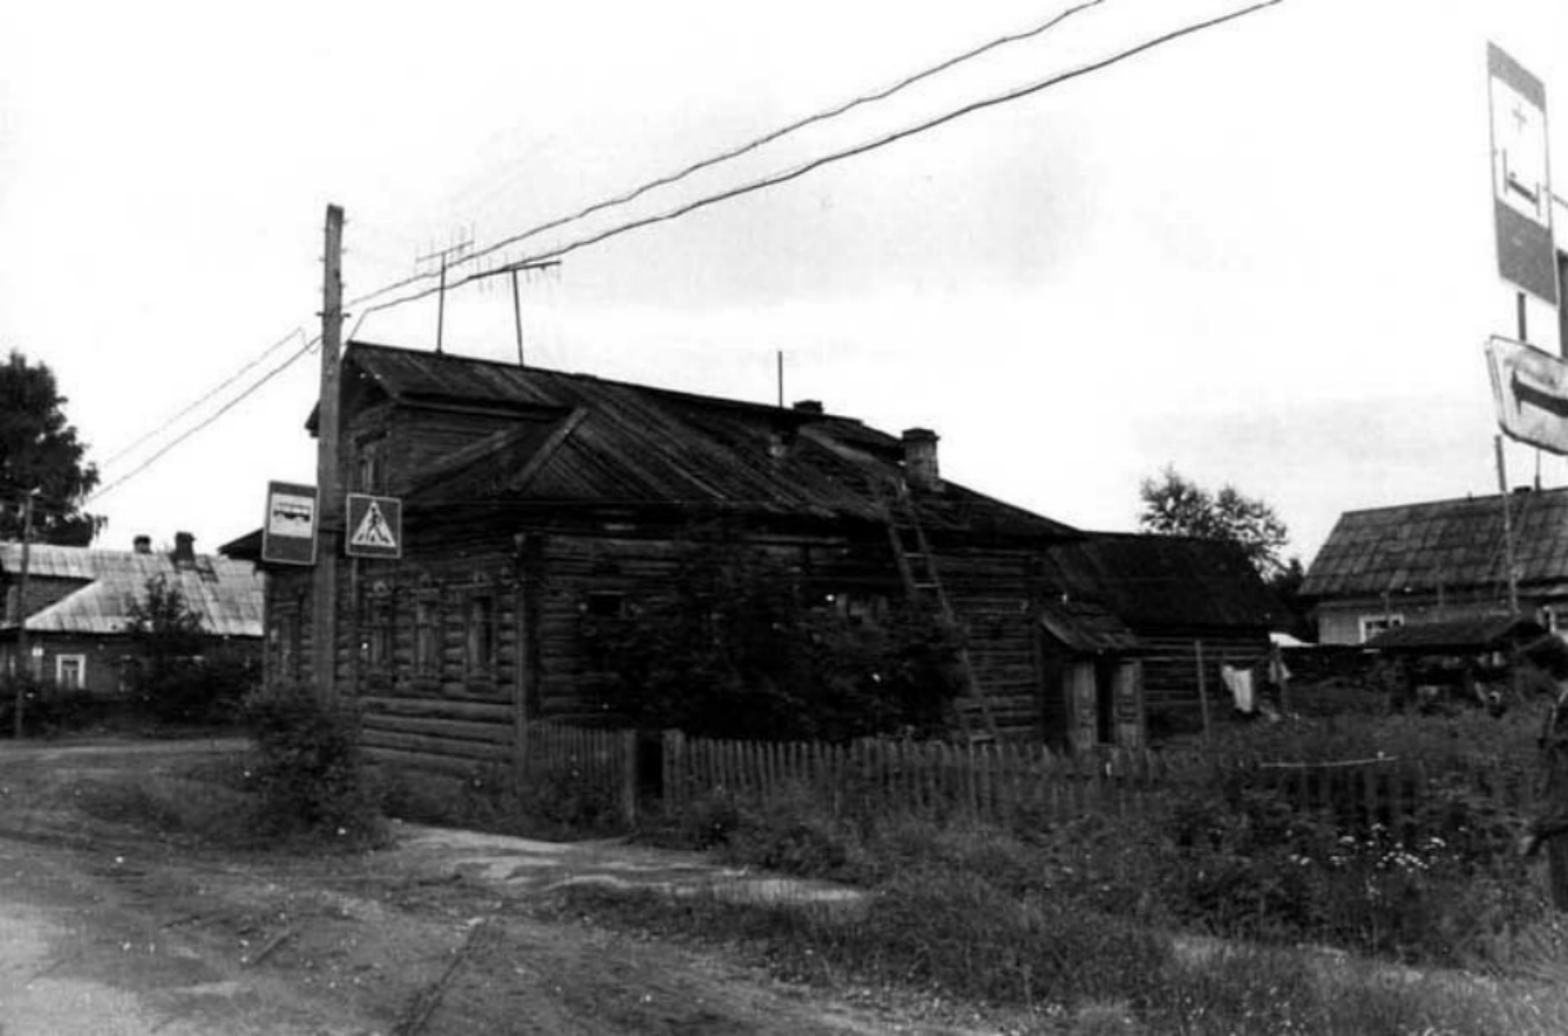
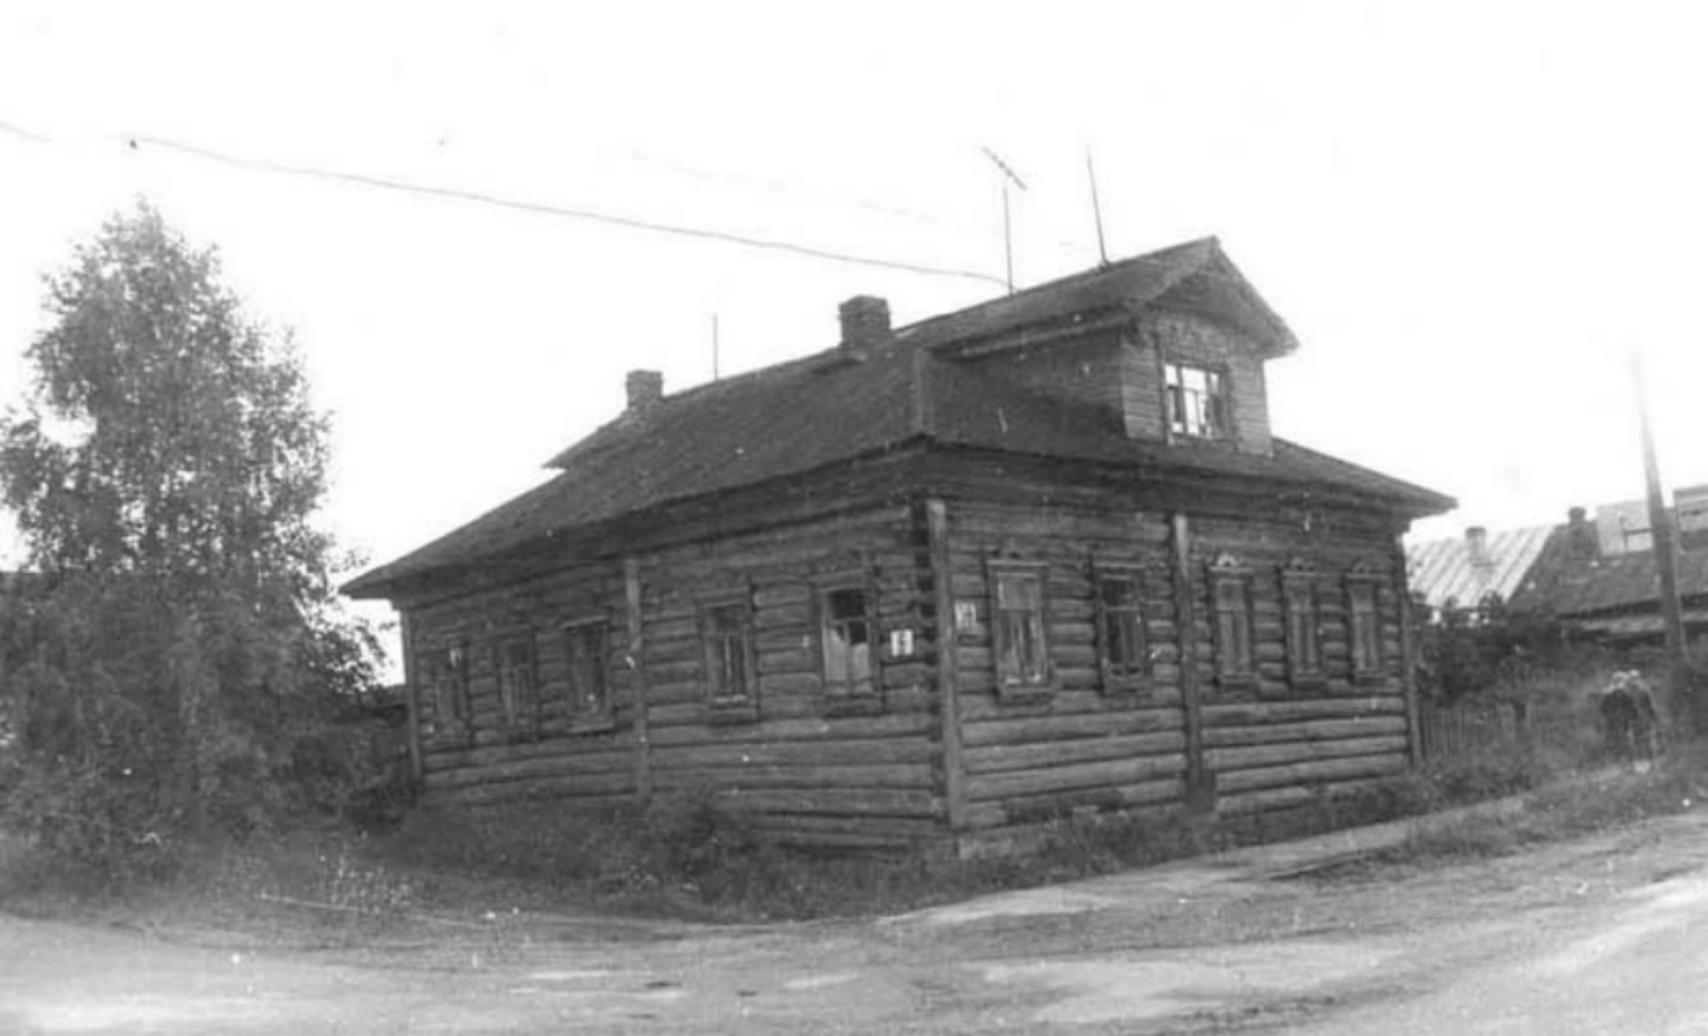
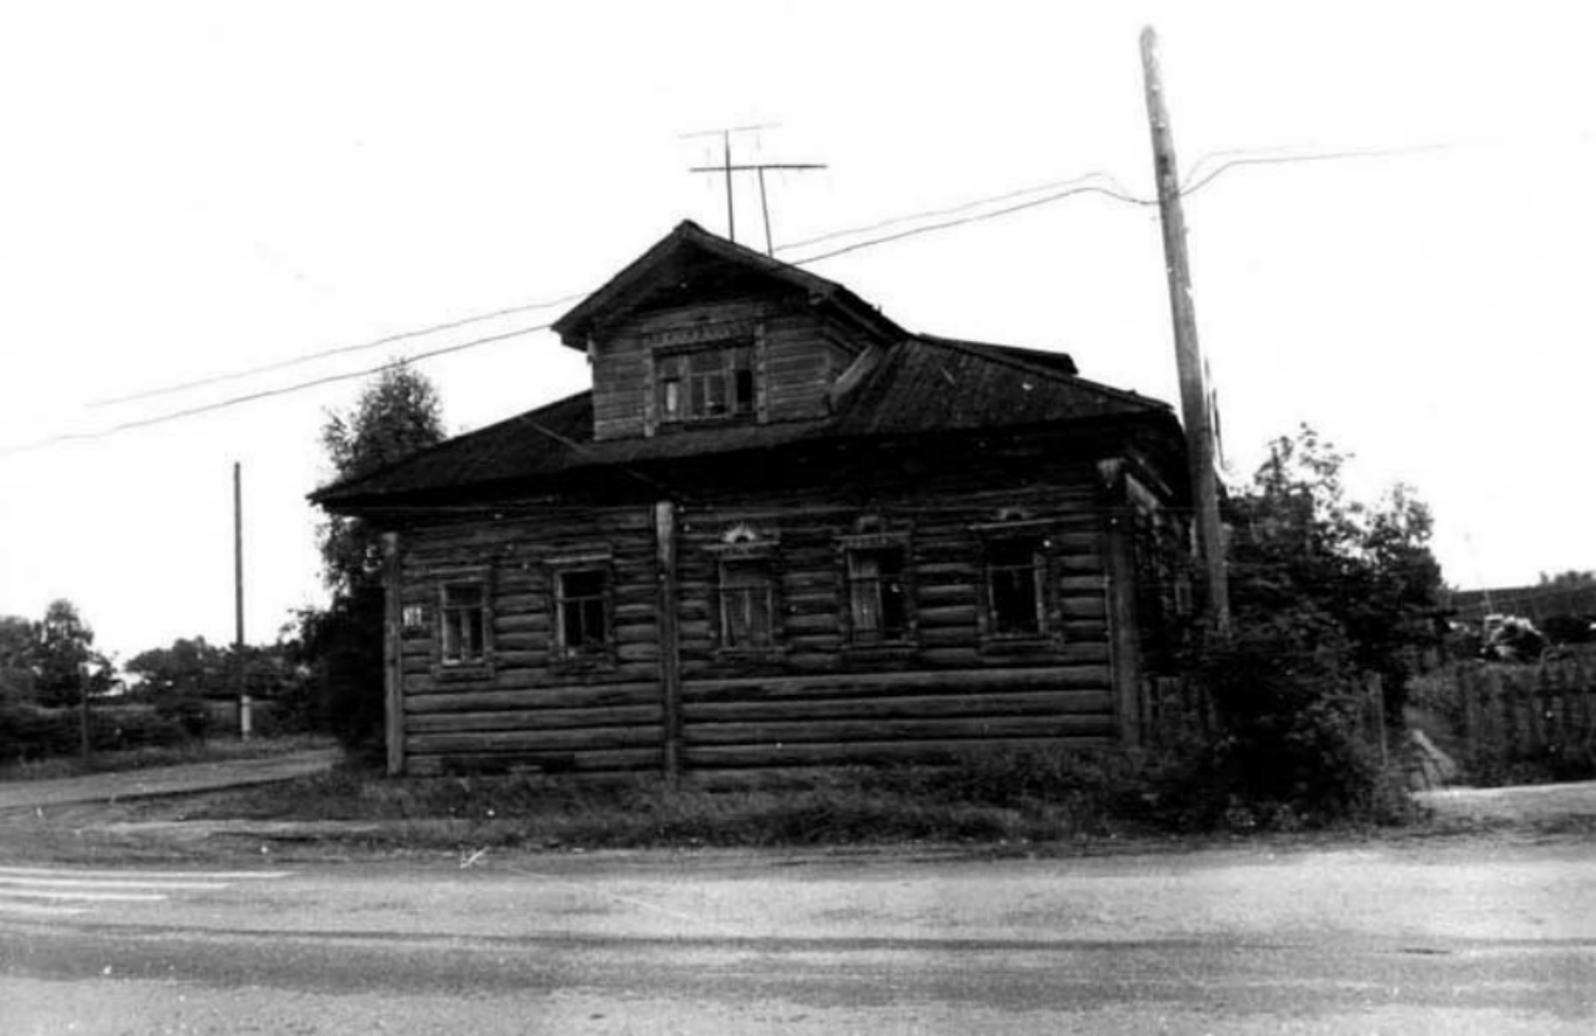
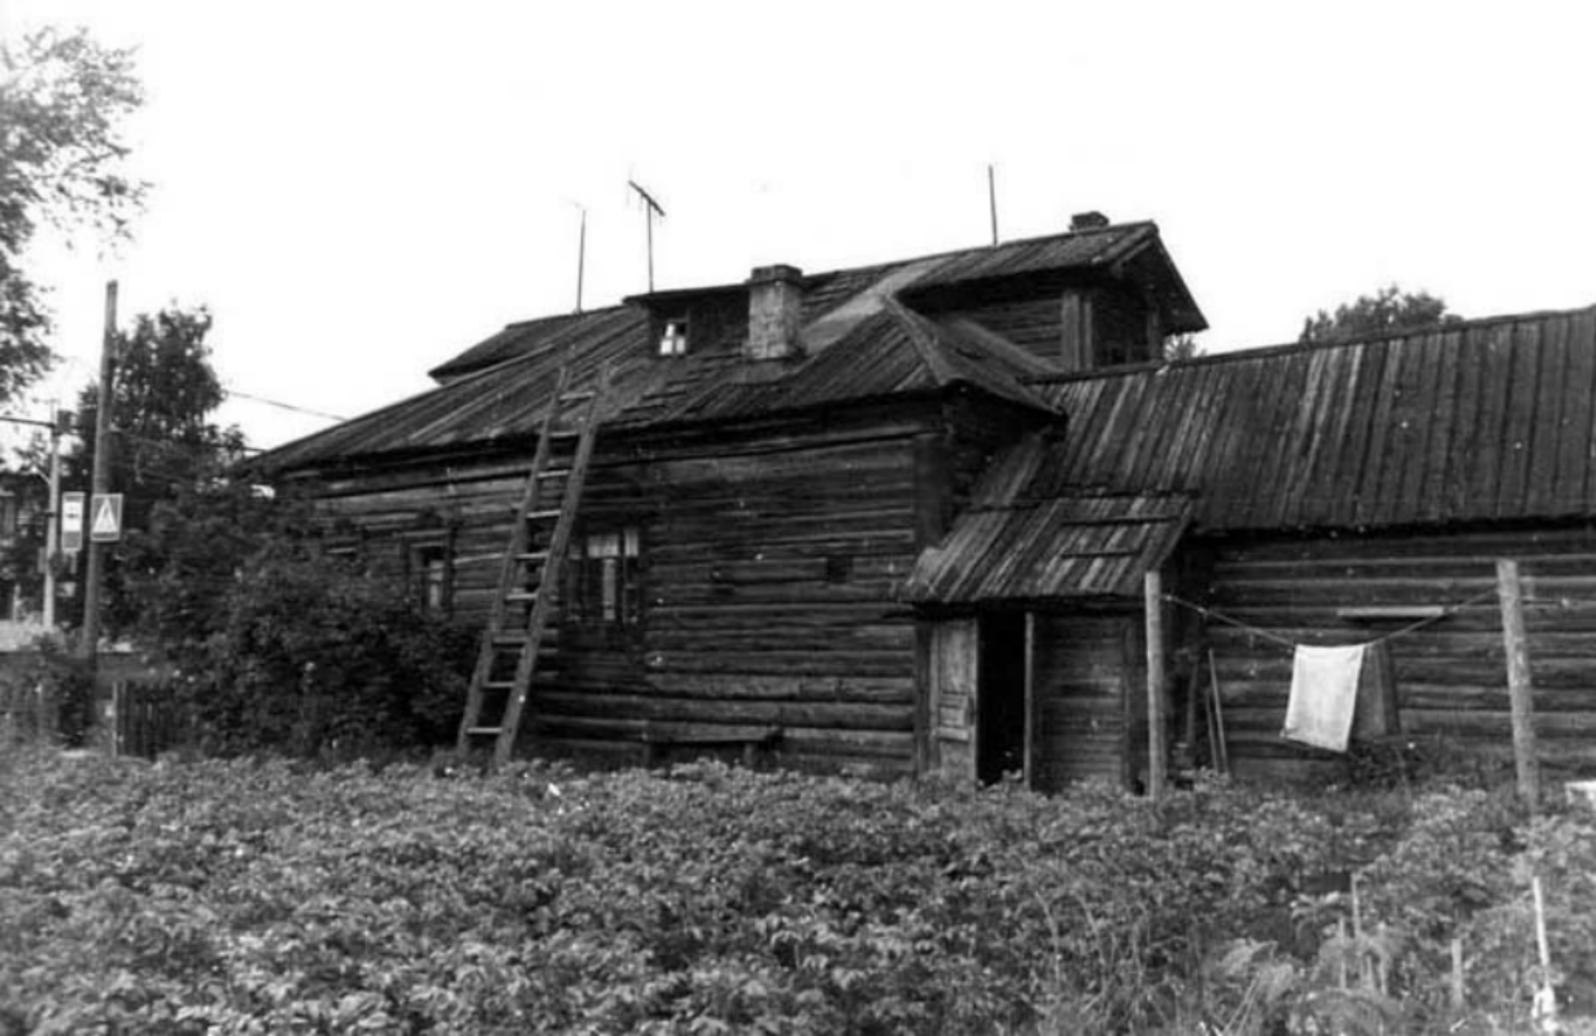
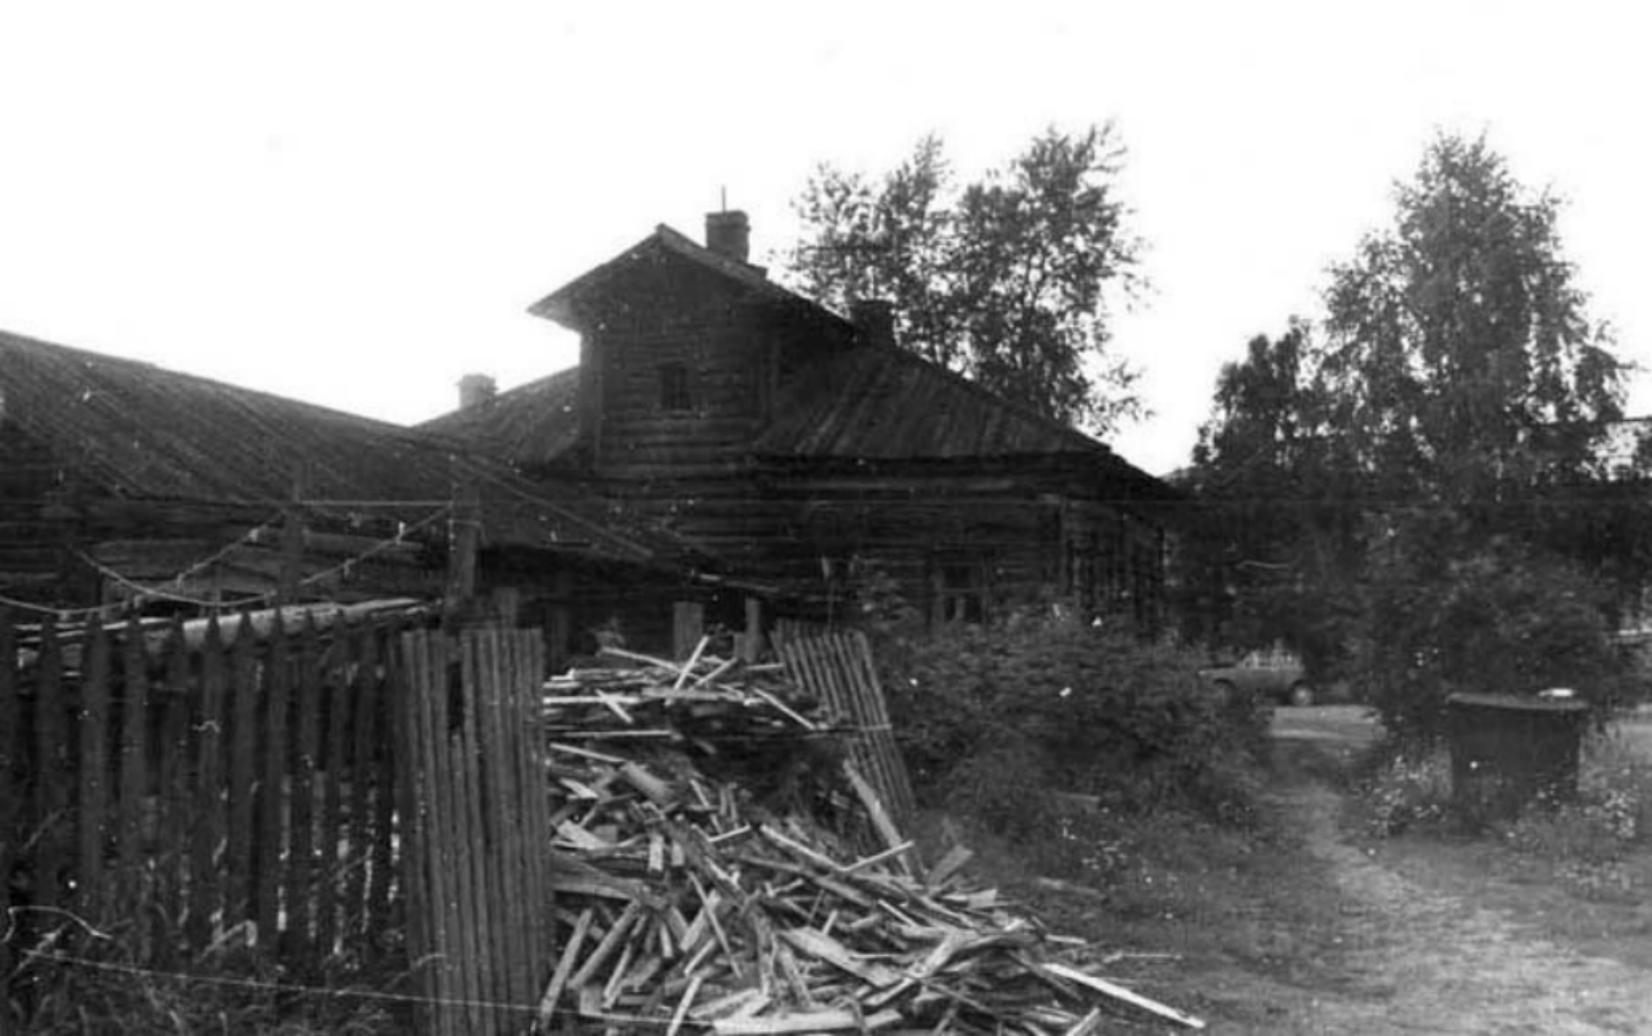
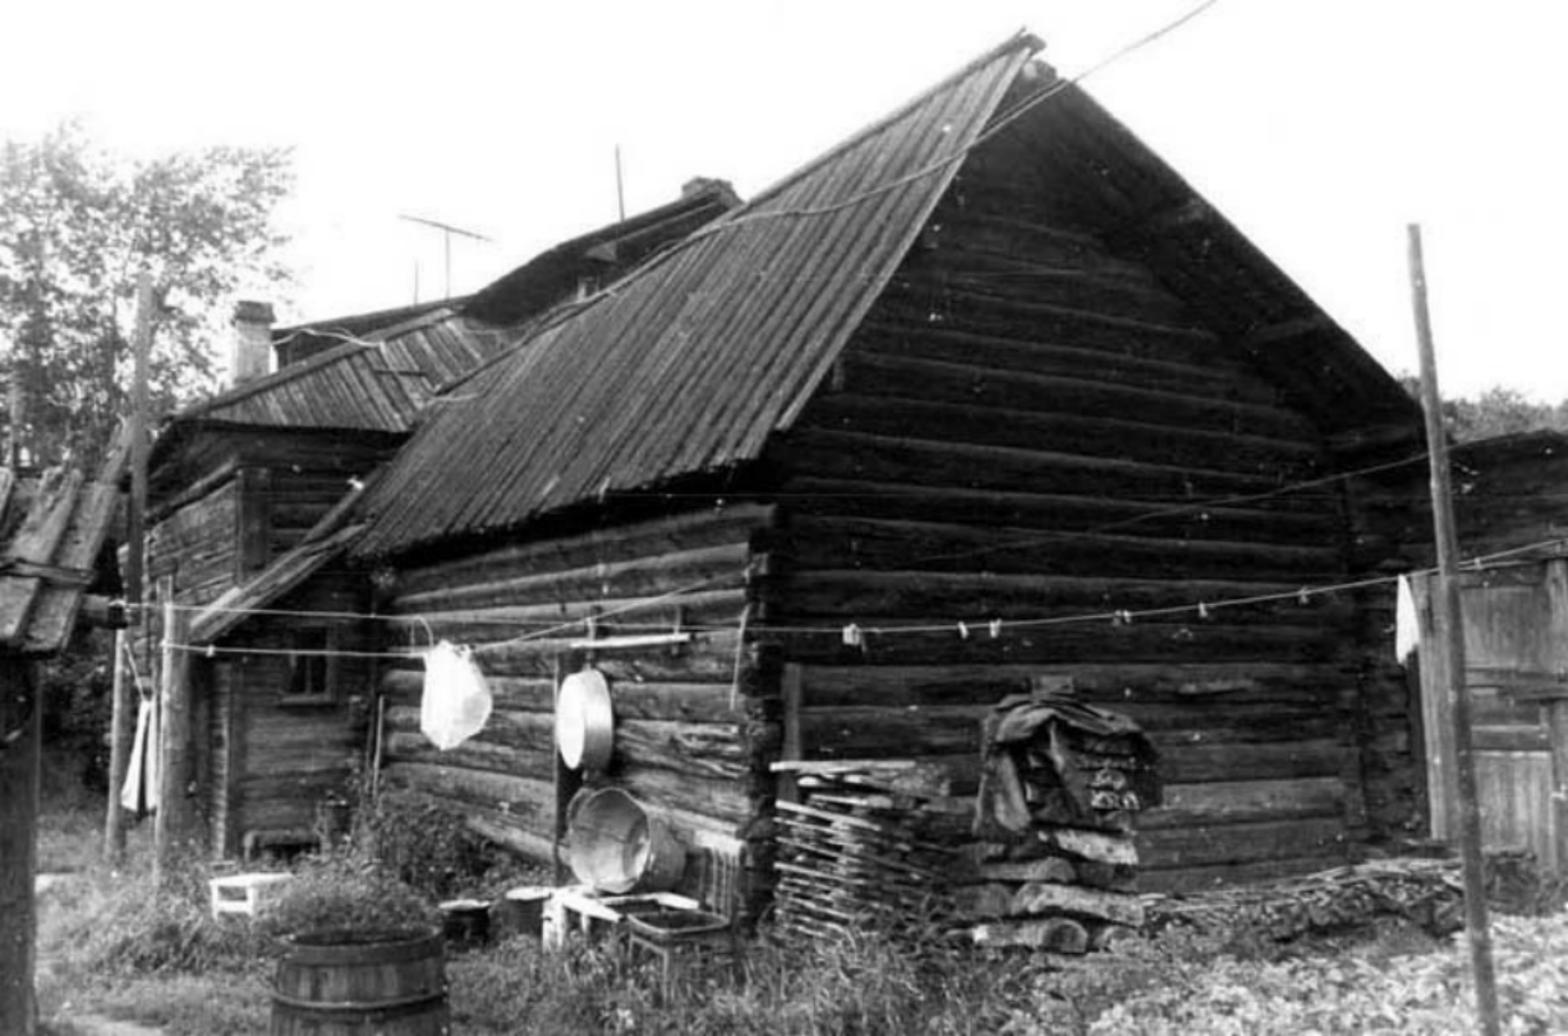
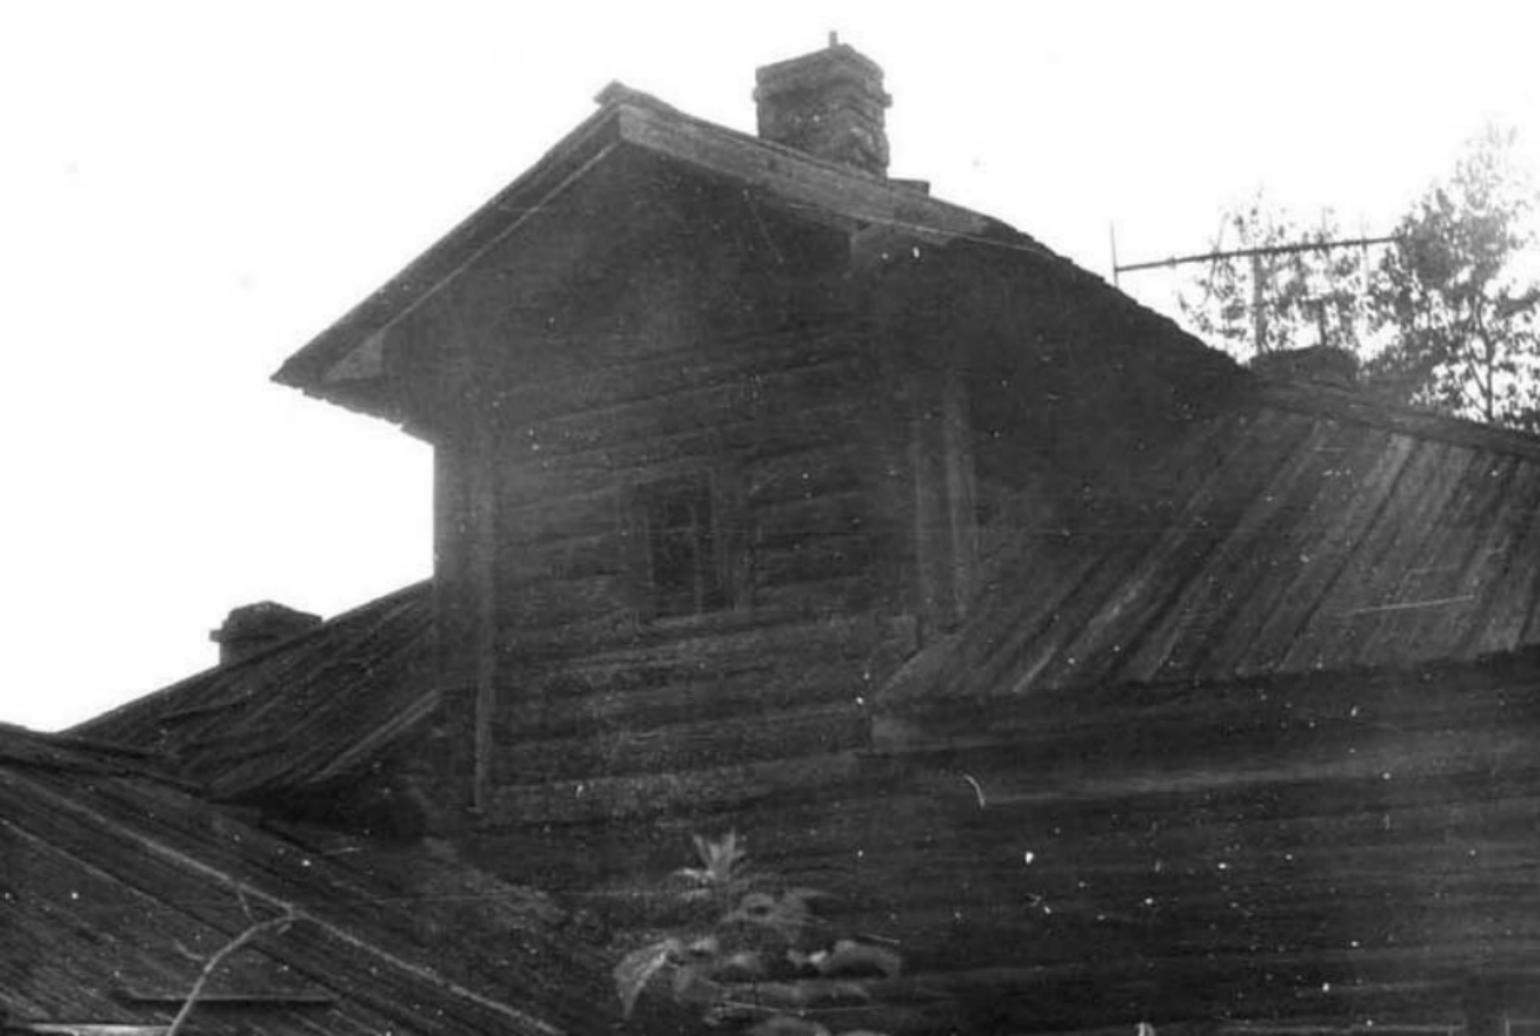
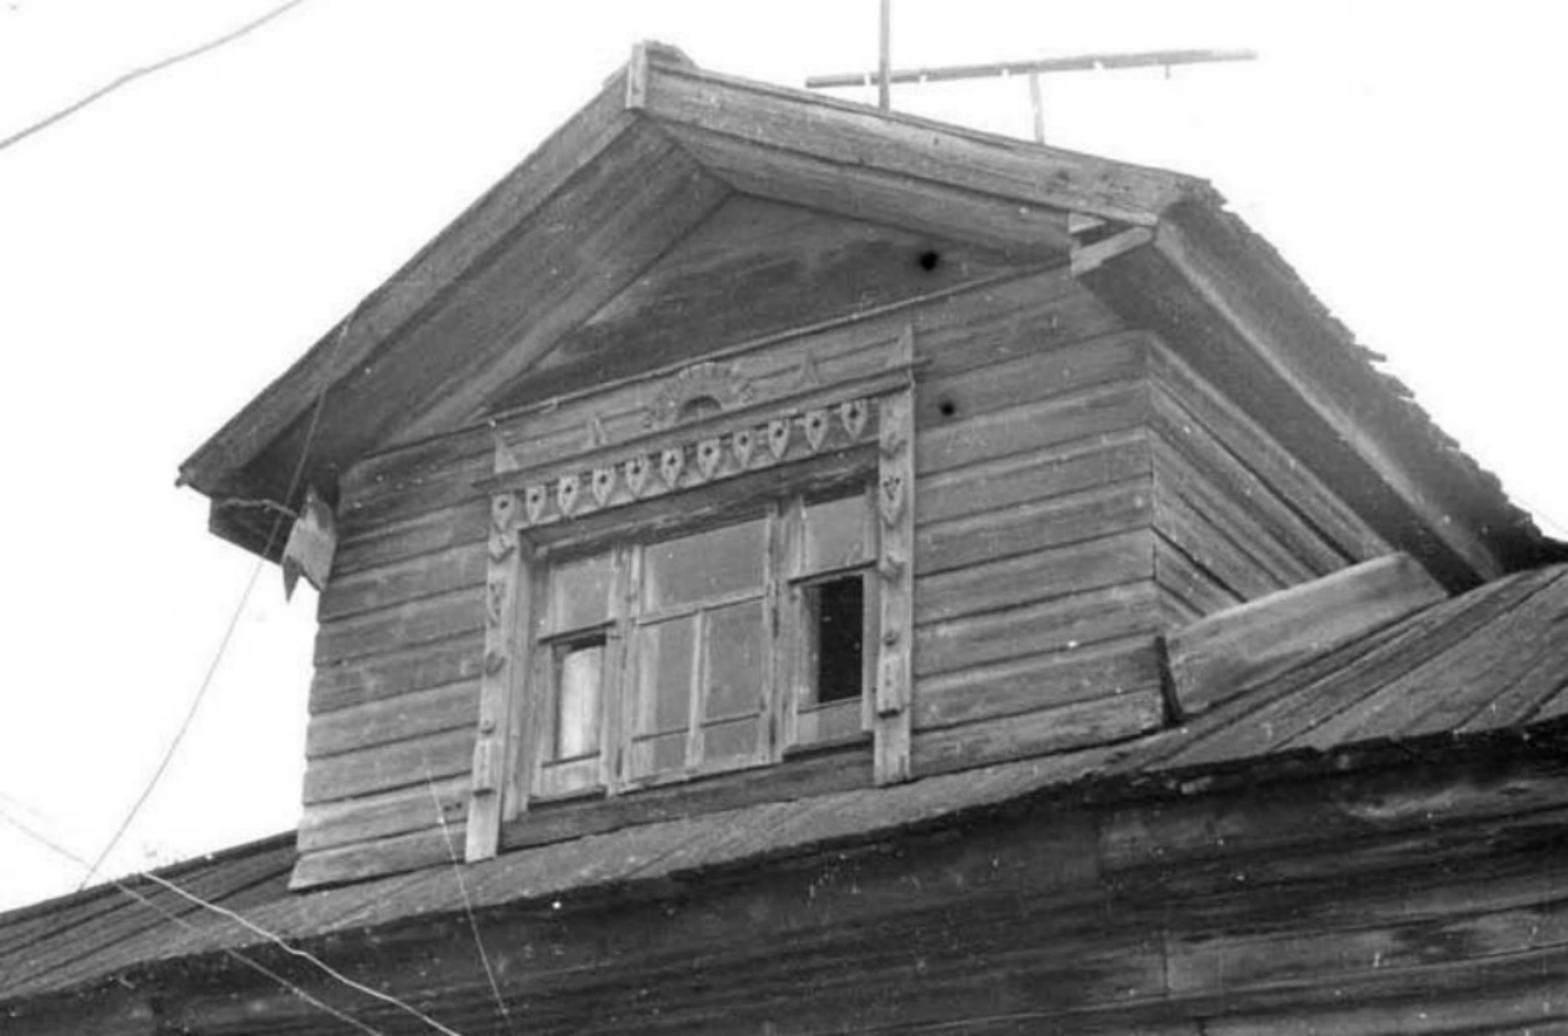
экстерьера 9

Одноэтажный с мезонином деревянный дом расположен на углу квартала и выходит главным западным фасадом на улицу Мира, в боковым северным — на улицу Глазычева.

Практически квадратный в плане дом усложнен примыкающим к нему с востока, более узким и низким, одновременным ему сараем, в объеме которого встроены сени. Дом и сарай рублены из бревен, перевязанных в "лапу". Дом покрыт четырехскатной вальмовой крышей стропильной конструкции, а сарай — двухскатной самповой. Объемно-пространственная композиция завершена двусторонним мезонином, выходящим на западный и восточный фасады. Стены восточной части мезонина каркасной конструкции, западной — бревенчатые. Кровельное покрытие тесовое.

Главный и боковые фасады дома, имеющие по пять окон, несимметрично разделены перерубами внутренних стен на две части. Прямоугольные окна обрамлены рамочными наличниками с накладными профилями и полукруглыми навершиями. Углы и перерубы внутренних стен защиты тесом, имитирующим пиллостры. Стены завершены профилированным карнизом. В мезонине

на уличном фасаде сделано широкое трехчастное окно, обрамленное наличником, повторяющим рисунок наличников основного объема. Небольшое косячатое окно на заднем фасаде мезонина ~~дублене "в уе"~~ и забрано кованой решеткой из металлических полос.

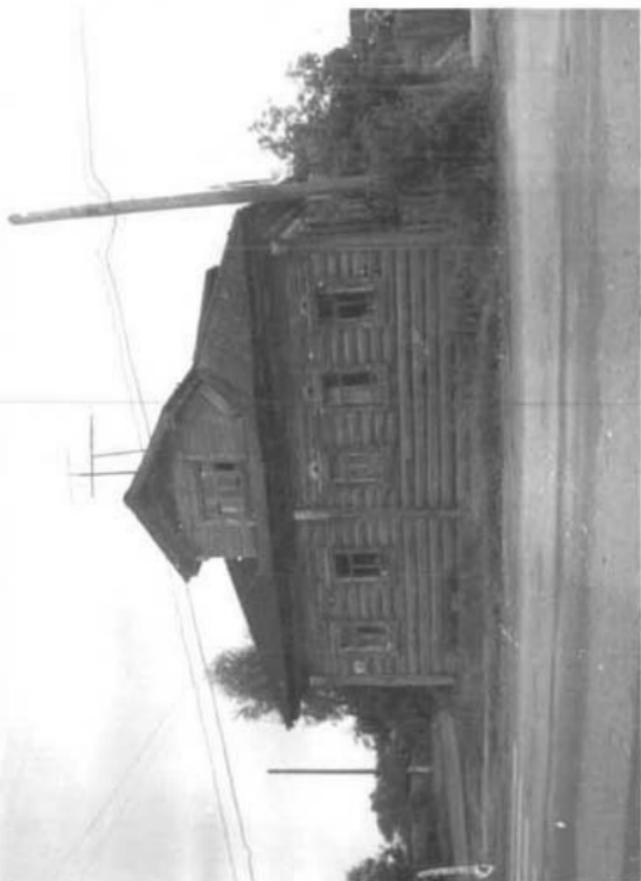
Фото или схематический план.

Одноэтажный с мезонином деревянный дом расположен на углу квартала и выходит главным западным фасадом на ул. Мира, а боковым северным — на ул. Глазычева.

Практически квадратный в плане дом уложен примыкающим к нему в востока, более низким и узким сараем, в объем которого встроены сени. Дом и сарай рублены из бревен, перевязанных в "лапу". Дом покрыт четырехскатной вальмовой крышей. Объемно-пространственная композиция завершена мезонином, выходящим на восточную и западную стороны. Главный и боковые фасады, несимметрично разделенные перерубами внутренних стен, имеют по пять окон. Планировка дома состоит из четырех комнат.
