ПАСПОРТ

I. НАИМЕНОВАНИЕ ПАМЯТНИКА Колокольня Сретенского монастыря.

Владимирская обл., г. Рогошев.

УЧЕТНАЯ КАРТОЧКА
Колокольня Сретенского монастыря.

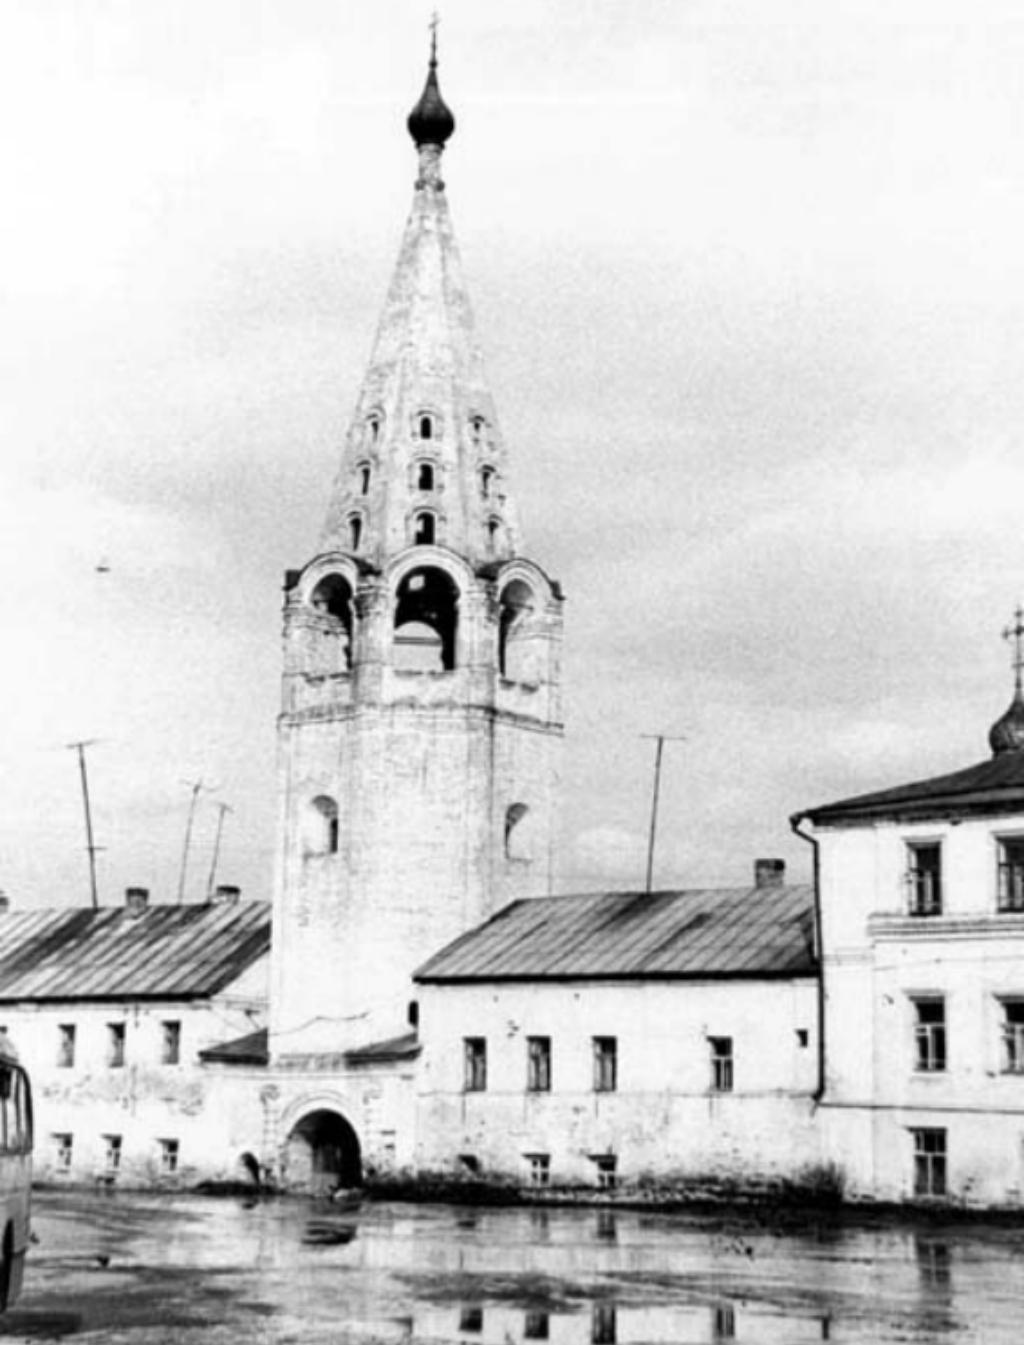
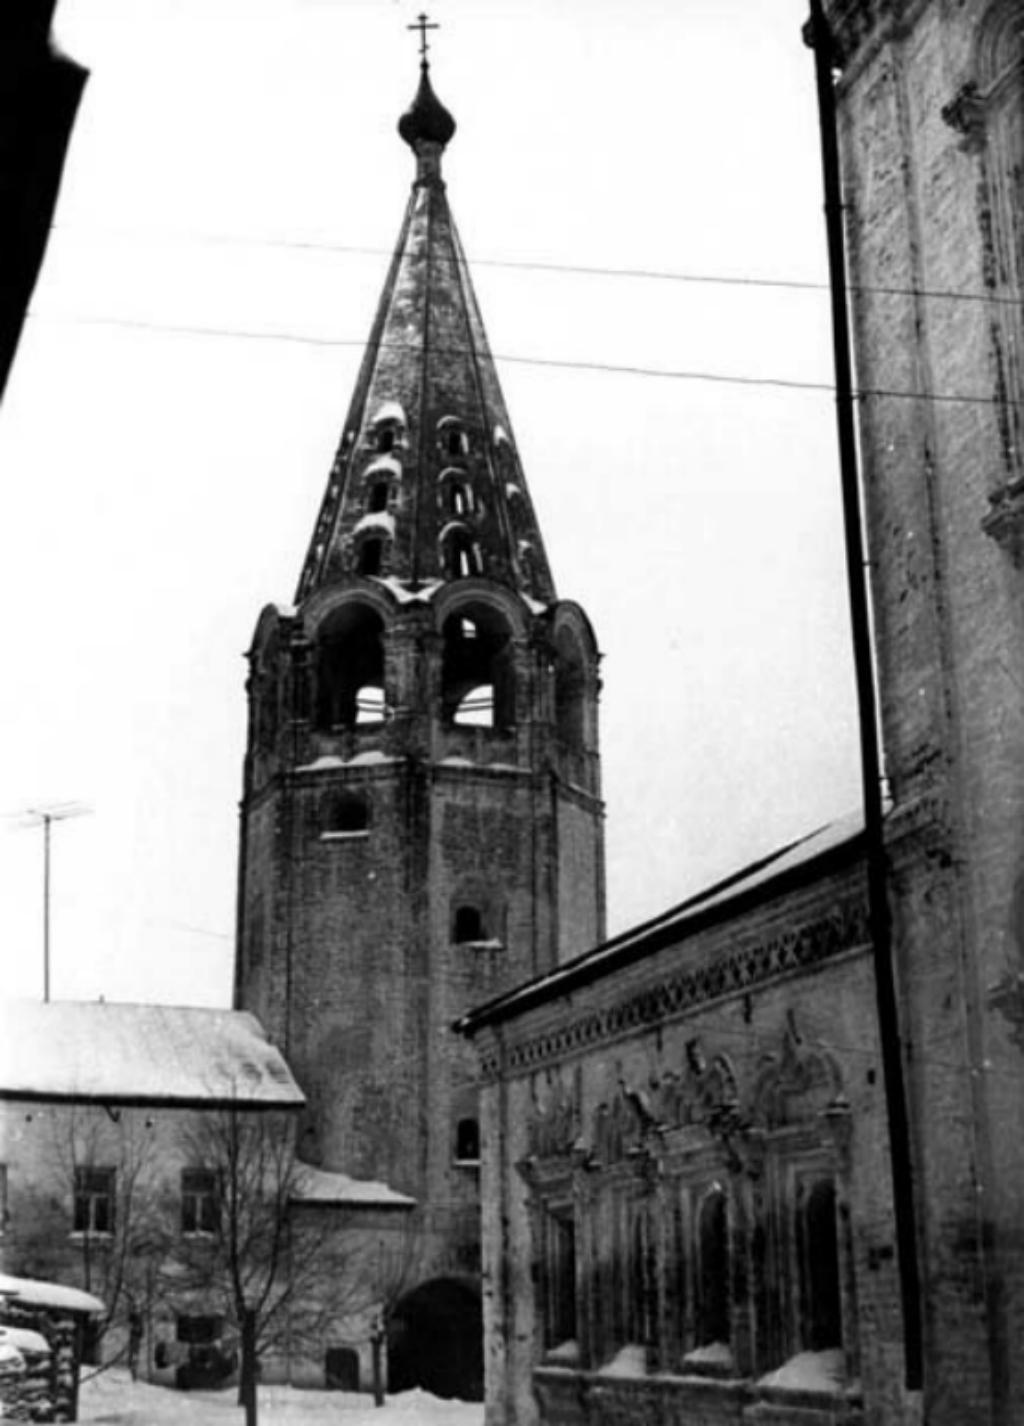
Колокольня поставлена в середине здания крыла хорейного корпуса. Она отмечает главную пространственную ось монастыря и оформляет главный вход в него. Имеет 35 метровую высоту. Для Горюховацкого типа колокольни.

Конструктивная схема колокольни: на низком широком четырехъярусном первом ярусе стоит удлиненный монолитный восьмерик с арочными проездами звона в верхней части, завершенный восьмигранным шатром с тремя рядами слухов и луковичной главкой. В первом четырехъярусном низком ярусе колокольни устроен арочный проезд — ворота в монастырь, оформленные по краям рустованными полуколоннами. Высокий восьмерик, объединивший два последующих яруса имеет маленькие лучковые окна на четырех своих граних / через одну грань и в разных уровнях/, что не нарушает его цельности и монолитности. Окна утоплены в глубокие и широкие полуциркульные ниши. Ребра граней восьмерика закреплены лопатками, ребра затра — гуртами.

Широкие многогранные в верхней части арки яруса звона опираются на крупные граненные столбы со строенными полуколоннами на лицевой стороне. Под арками идет подиум шириной. Нарядные декорированные арочные проемы слухов. Они обрамлены по форме проема полуваликом, переключенным в нескольких местах.

Лестничная клетка с лестницей, ведущей на ярус звона и на средние ярусы, устроена в толще стен восьмерика. Средние восьмериковые ярусы перекрыты гранеными сомкнутыми сводами и имеют дощатые настилы на полах.

Колокольня сложена из кирпича размером 280x170x75 мм. Побелена изнутри и на фасадах по кирпичу. Глава, арки проштеса звона и углы четырехъяруса покрыты делезом и выкрашены в коричневый цвет. Лестница выполнена из камня. Проездной арке ворот нет. Остались в стенах кулачки для навески створок. Нижние окна восьмерика заполнены не имеют, в проемах верхних — старые кованые решетки "в клетку".

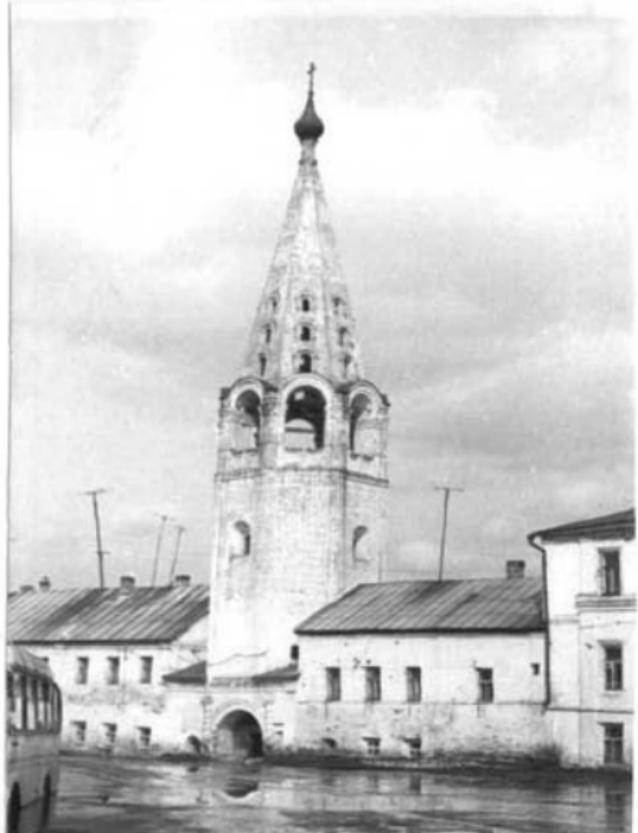
Фото или схематический план

Колокольня поставлена по середине западного крыла келейного корпуса. Она оформляет главный вход в монастырь и в ансамбле является доминантой. Имеет 35 метровую высоту. Относится к шатровому типу колоколен. На низком широком четверике первого яруса стоит удлиненный монолитный восьмерик с арочными проездами звонов в верхней части, завершенный восьмигранным шатром с тремя рядами слухов и луковичной главкой. В первом ярусе устроен арочный проезд — ворота в монастырь. Восьмерик объединяет два закрытых яруса с сомкнутыми сводами и маленькими окнами в больших нишах. Ярусы звона и проемы слухов нарядно декорированы.

Памятник культового шатрового зодчества ХII в., конструктивная схема которого "восьмерик на четверике". Необычны пропорциональные соотношения высот восьмерика и четверика, что является местным приемом.
