ПАСПОРТ

Дом купца Галанина

к паспорту "Дом купца Галанина", ул. Карла Маркса, 1/4,
города Буй, Костромской области.

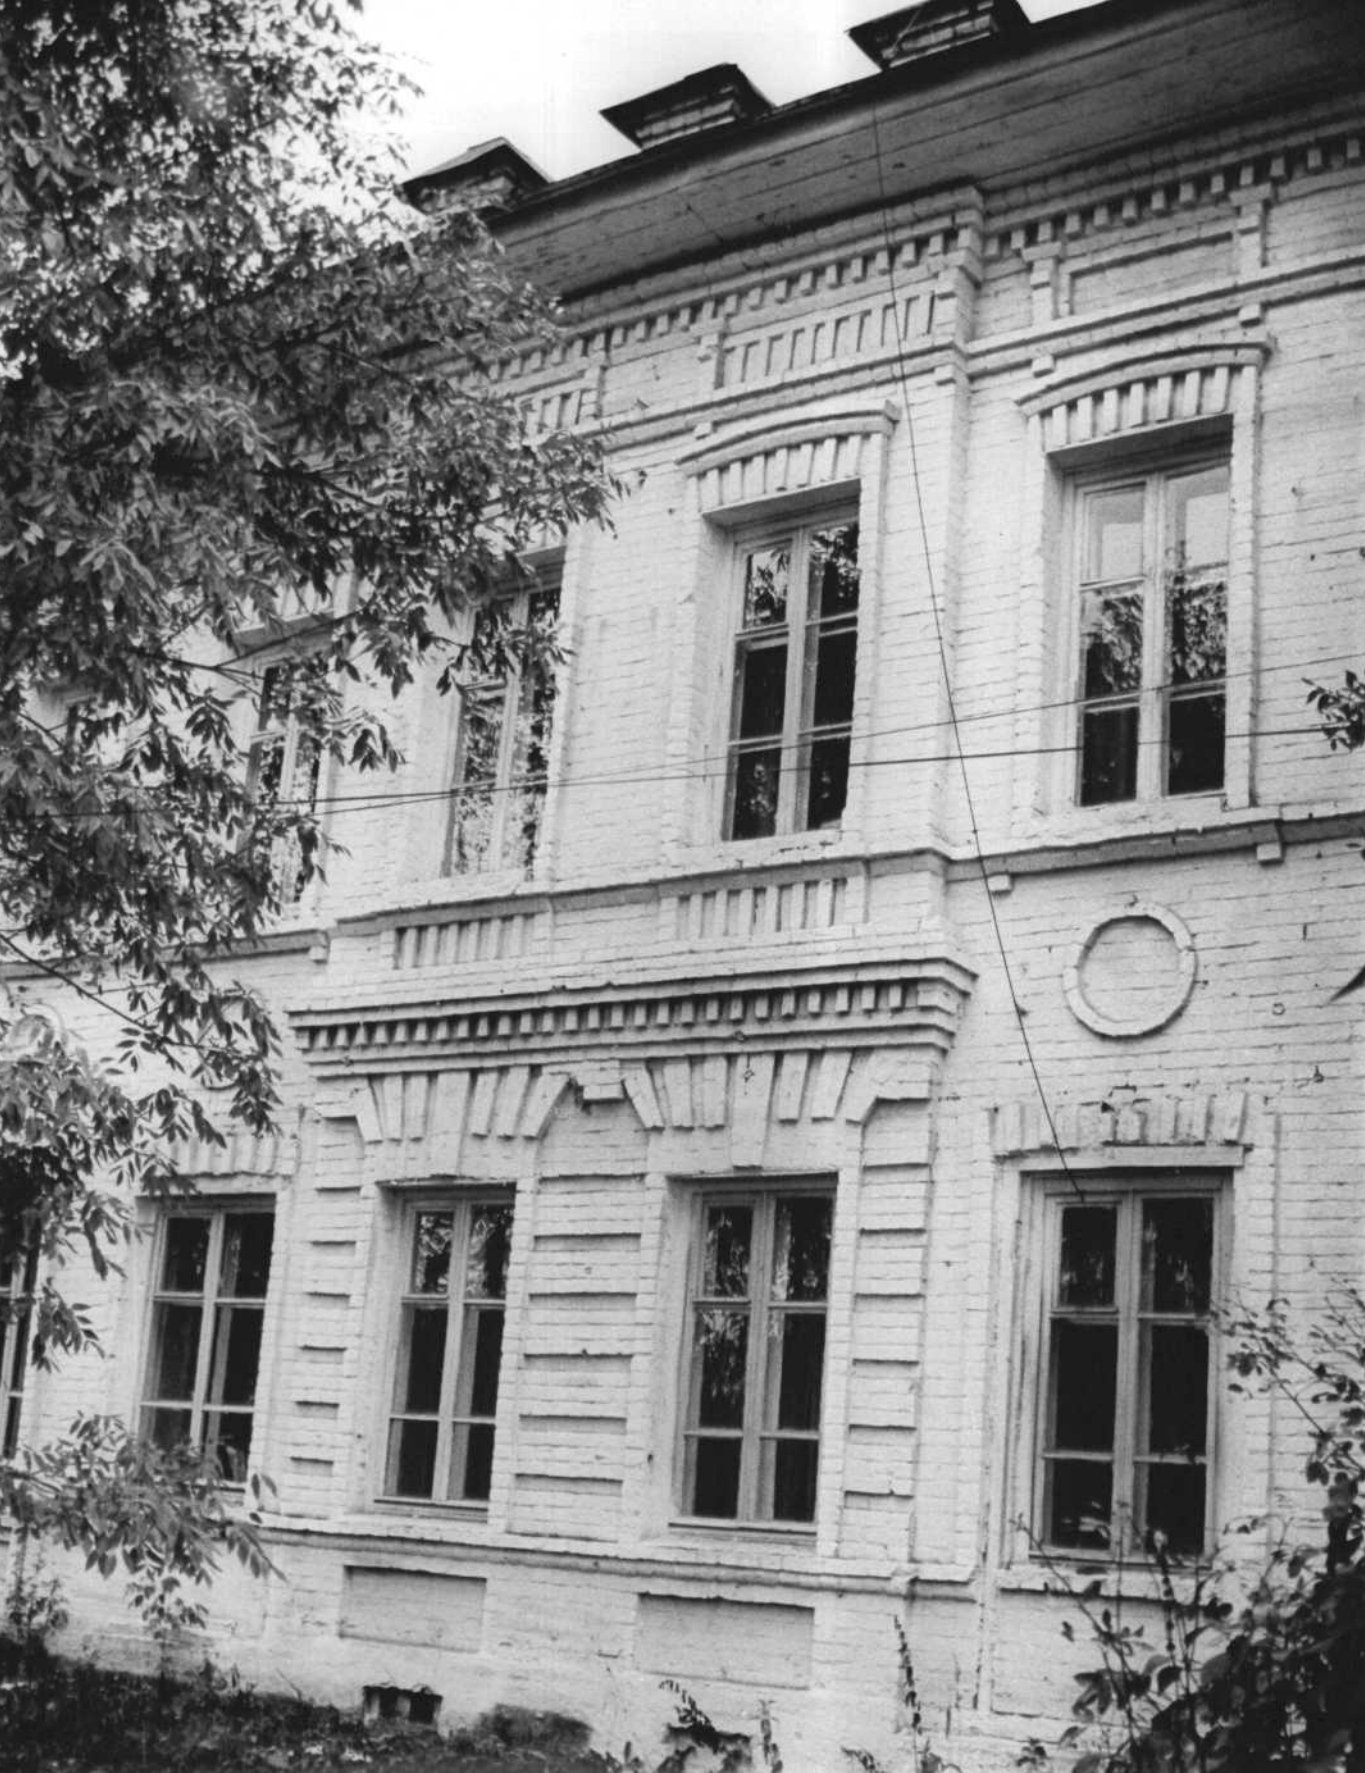
Фрагмент восточного фасада

Компактный об'ем здания завершен стропильной кровлей. Центр главного фасада и скосенный угол отмечены щипцами, а центр западного — тремя тумбами-пинеками. Сухой очень дробный геометрический декор характерный для эклектики конца XIX века использует мотивы псевдорусской и провинциальной барочной архитектуры. Уличным фасадам имеют регулярный рисунок в шесть и семь осей и симметричен относительно центра, которые выделены ризалитом, на западной фасаде в две оси, на северном — в три. Углы об'ема скреплены лептками, в нижней части рустованными, в верхней — разделанными филеками. Под кровлей проходит широкий карниз, закрепленный по лепткам и ризалитам. Боковым окнам фасадов в карнизе отвечают горизонтальные вытянутые филеки. У щипцов карниз имеет разрыв. В центре скосенного угла в первом этаже расположен арочный дверной проем. Плоскость этого угла и ризалитов в первом этаже рустована.

Все окна имеют прямоугольную форму и украшены наличниками из плоских вертикальных тяг с различными фрагментами руста в навершиях. Межэтажный карниз широкой лентой скрепляет плоскость ризалитов. В основании окон второго этажа проходит общая горизонтальная тяга.

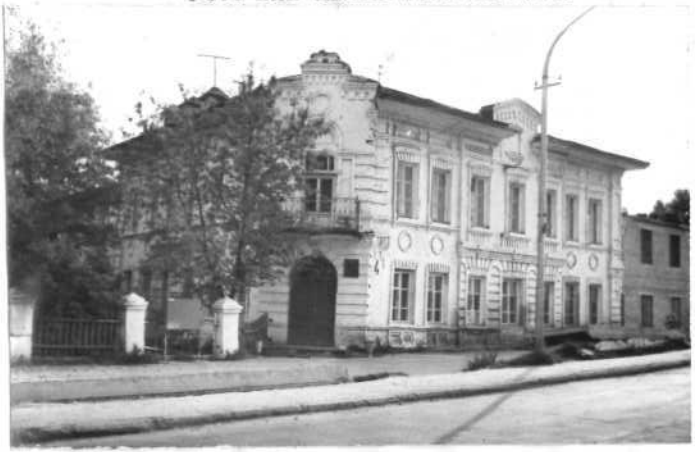
Костромский обл.
г. Буя
Дом № 12/13 по плану № 12/13
ул. Карла Маркса 12/13
План первого этажа

Угловое местоположение здания определено форму его плана - со скошенным внешним углом. Уличные фасады имеют шесть и семь (фасад, выходящий на площадь) осей. Их центры отмечены ризалитами. Над скошенным углом и над центром главного фасада поднимаются щипцовые аттиковые стенки. В декоративном убранстве фасада использованы мотивы псевдорусской и позднебарочной архитектуры. Углы скреплены пилястрами. Окна имеют прямоугольную форму. В декоре использованы фрагменты руста, мотивы сухариков и городков.
