ПАСПОРТ

I. НАИМЕНОВАНИЕ ПАМЯТНИКА Парк Национальный природный Водлозерский.
Часовня Варвары Великомученицы

IV. АДРЕС (местонахождение) ПАМЯТНИКА Респ. Карелия, Пудожский р-н,
д. Маткалахта, Куганаволокский п/с
 (Респ., край, область, район, автономная обл.,
 национальный округ; населенный пункт; пути подъезда)

Парк Национальный природный Водлозерский

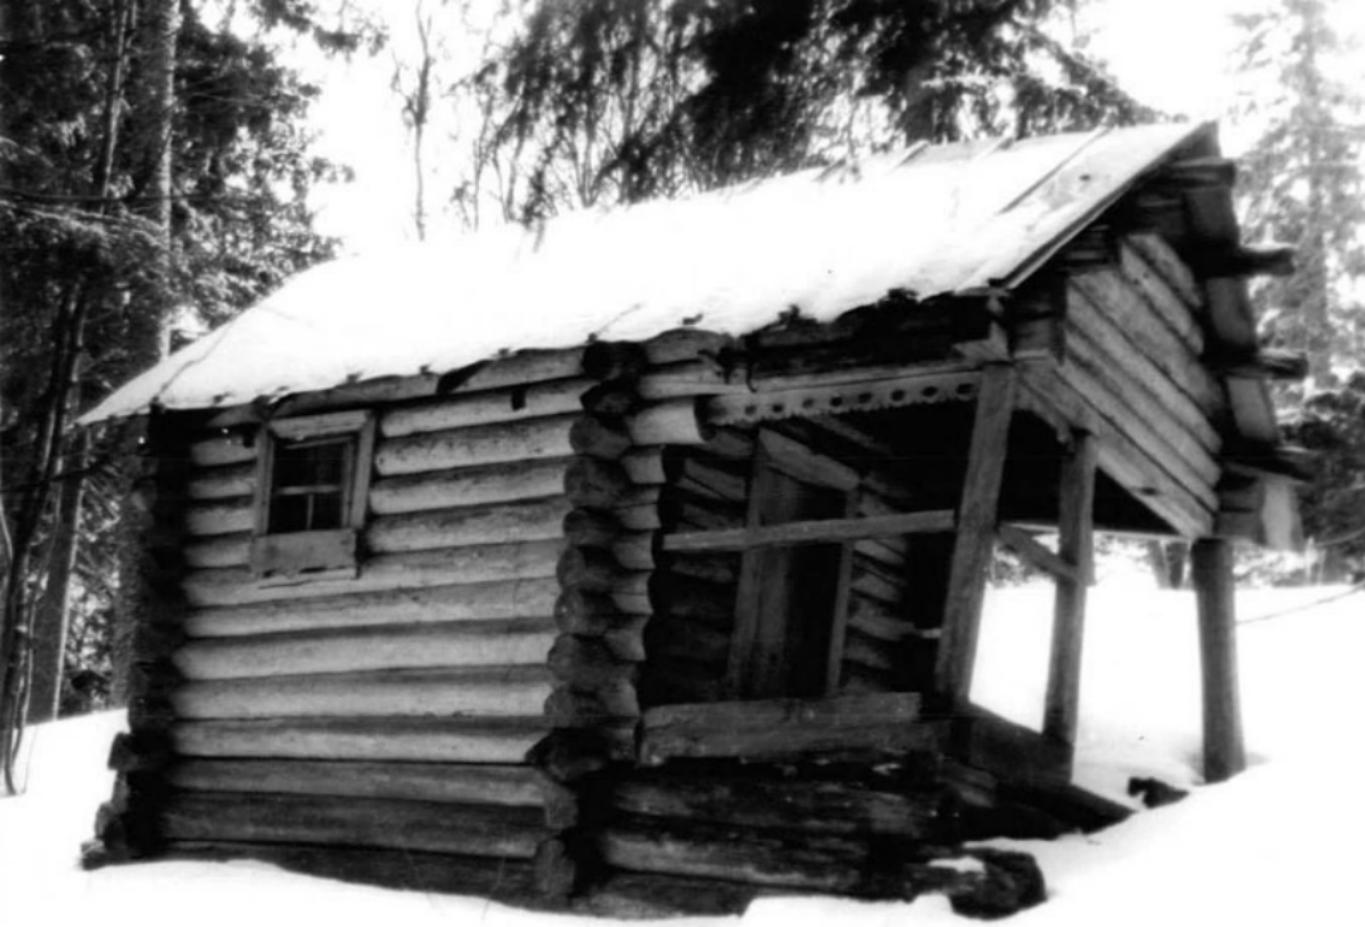
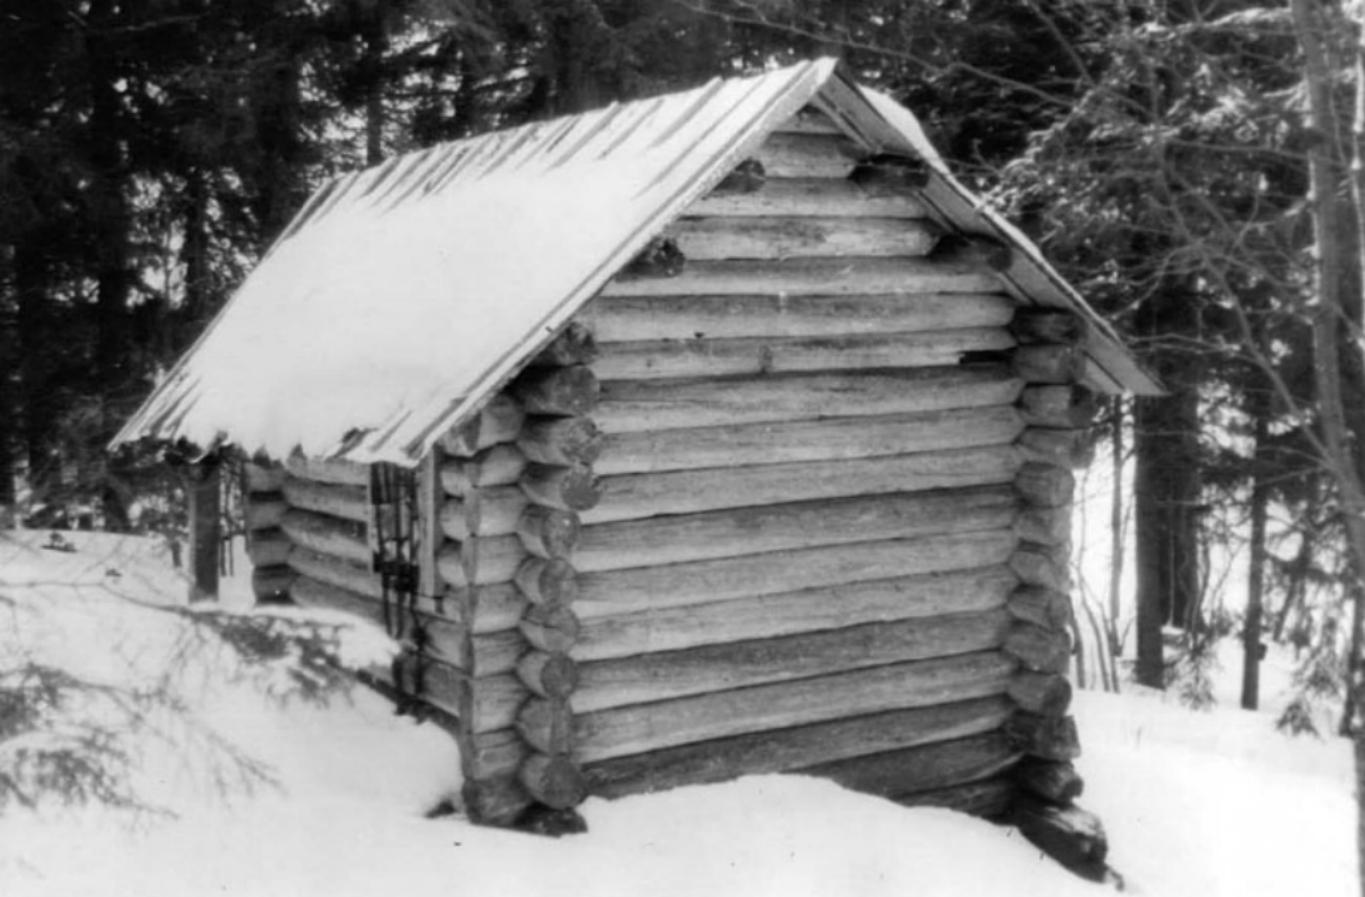
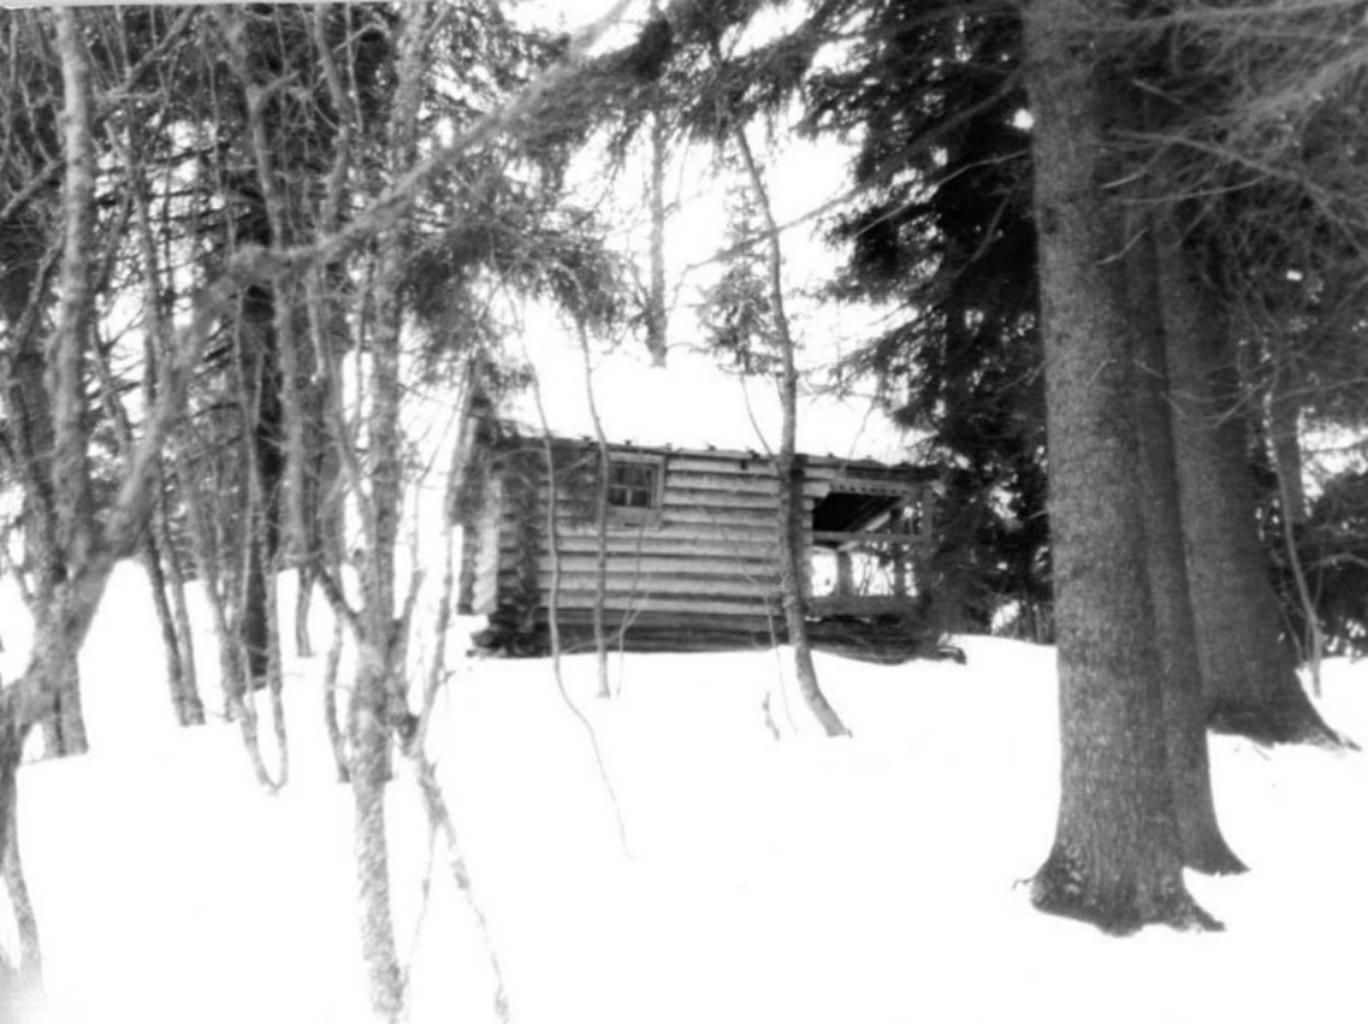
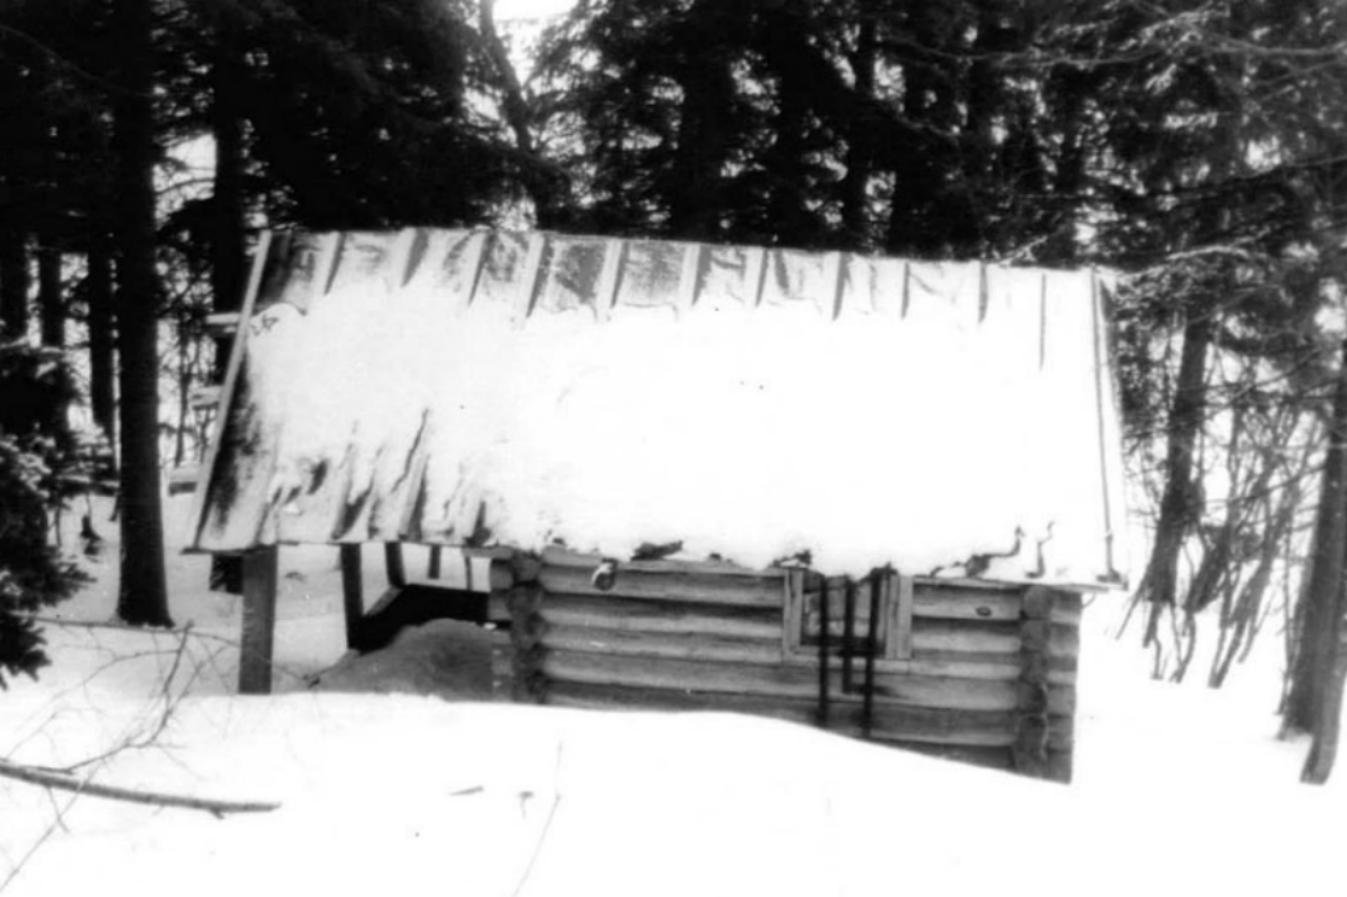
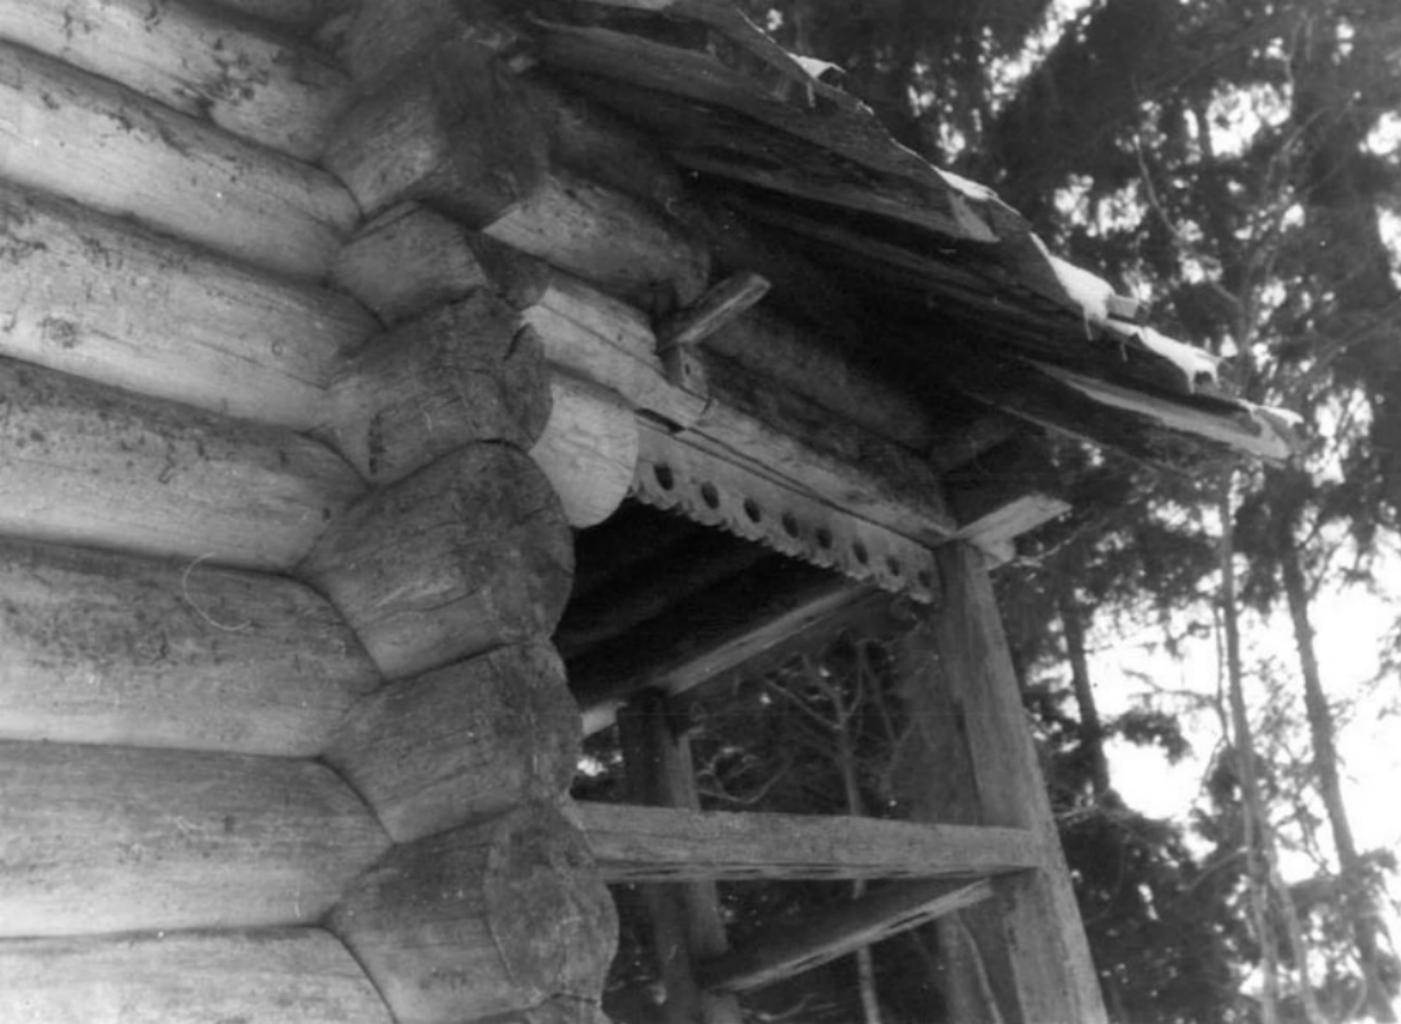
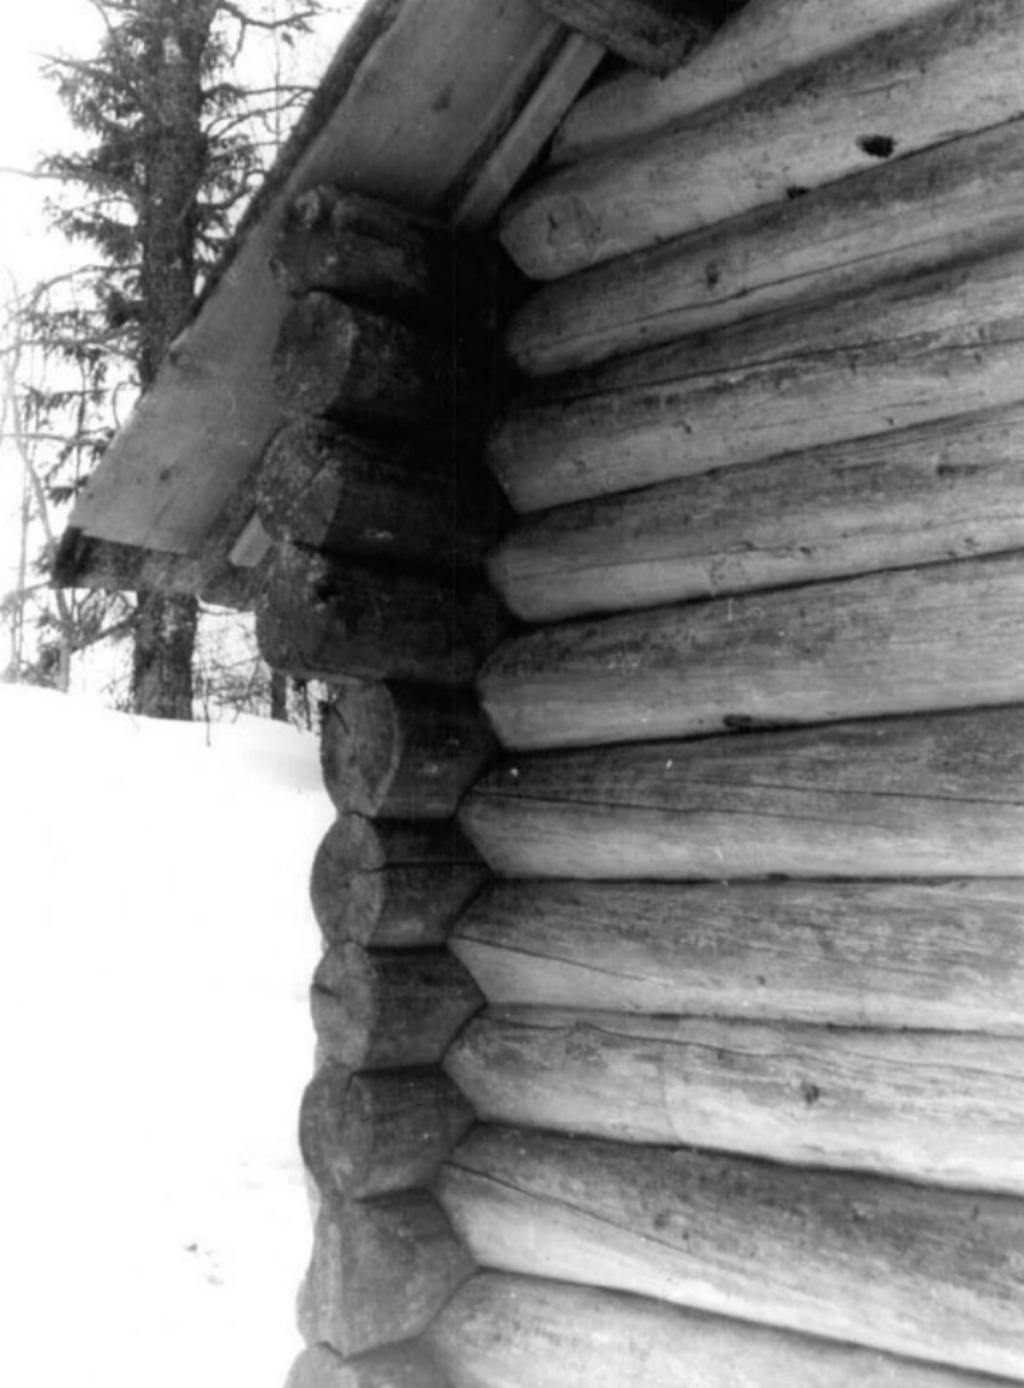
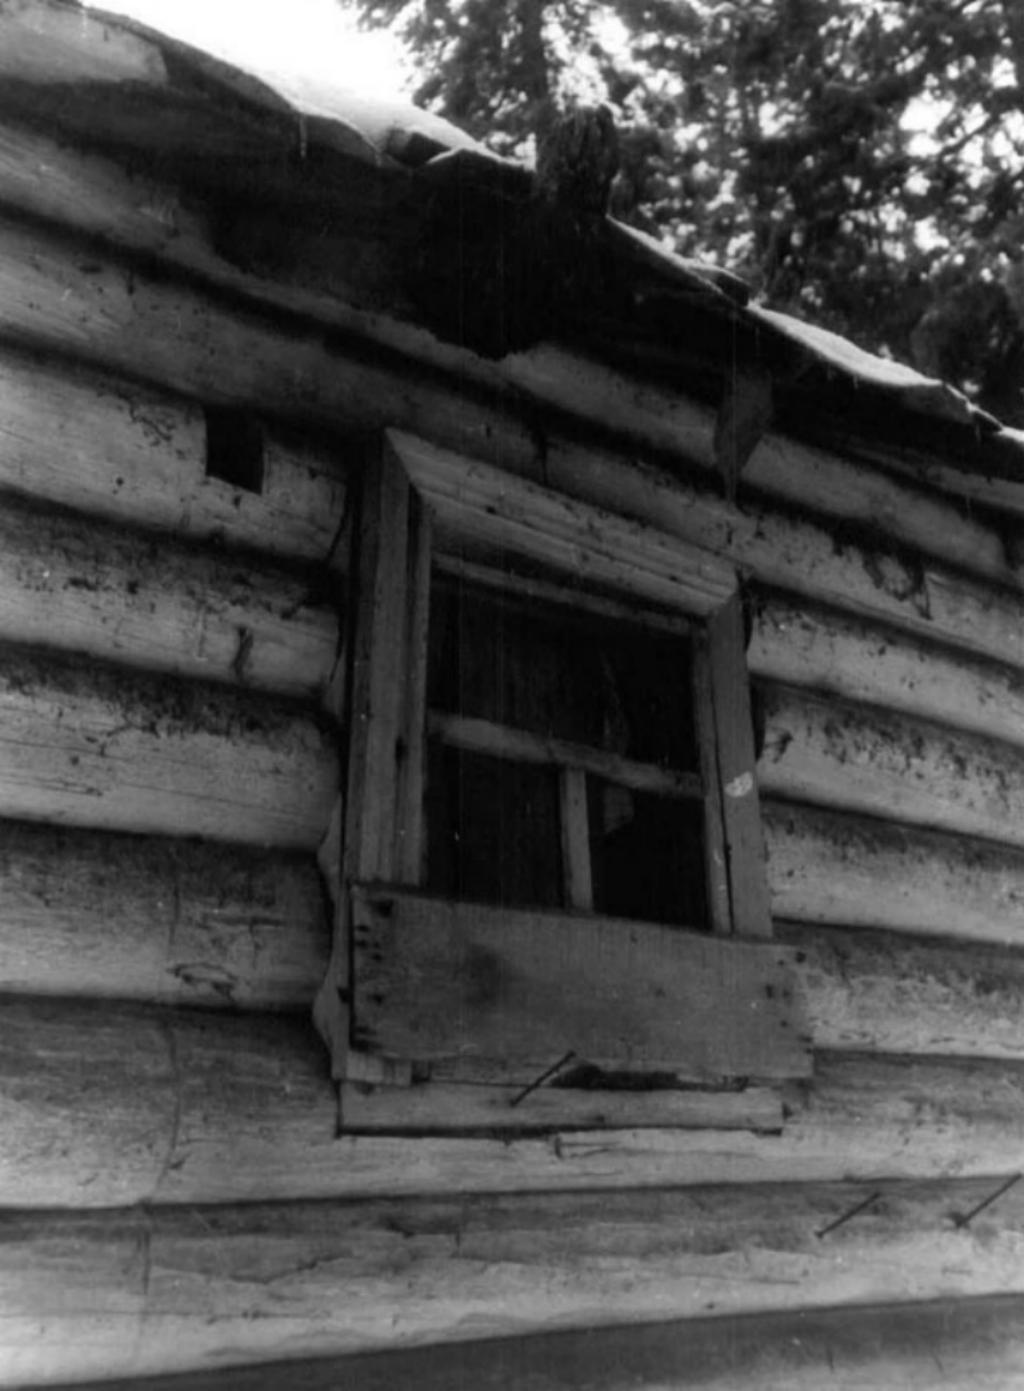
Часовня клетская. Прямоугольный в плане объем, объединяющий квадратное помещение молельни с востока и галерею на четырех столбах с запада, покрыт общей двухскатной самцовско-слеговой крышей. Основание площадки галереи и ступеней, ведущих к ней, ^{СЛЫХАЕТ}, выпуски трех нижних бревен сруба. Верхняя обвязка и рубленый фронтон галереи соединяются со срубом молельни общими слегами, а с продольными стенами — деревянными нагелями с клиньями. Ограждение между столбами в виде поручия со следами от плоских балюсиков. В оголовках столбов проходит разной подзор с рядом сквозных круглых отверстий, а нижняя кромка порезана контурно из чередующихся полукружий, разделенных двумя треугольниками.

Стены рублены из круглого леса "в обло", не обшиты. Три нижних и два верхних бревна (выше гнезд от первоначальных куриц) — новые. Кровля из двухслойного дороженного теса с прямообрезанным свесом покрыта рубероидом. В верхних бревнах сруба — остатки трех пар кокор куриц, шелом и причелины — отсутствуют.

Часовня освещается двумя окнами на северном и южном фасадах, смещены ^{каким} к глухой восточной стене. Окна трехкосящие с подоконной доской, обрамлены рамочными наличниками из профилированной доски. Соединение косяков вверху "в ус", внизу — прямо. Дверь на западном сим. вкладыш

Фасаде трехкосящая с верхним сопряжением косяков "в ус". Бревна у косяков с овальной подтеской и следами от заплечиков вершника первоначального проема. Настил галереи из толстых плах, потолок разобран. Стены изнутри гладко отесаны со скруглением углов. Потолок двухскатный из досок по продольной балке с калевками, пол из толстых пластин. Основные габариты в осях 4,7x2,96 м., размеры молельни в плане 2,96x3,03 м.

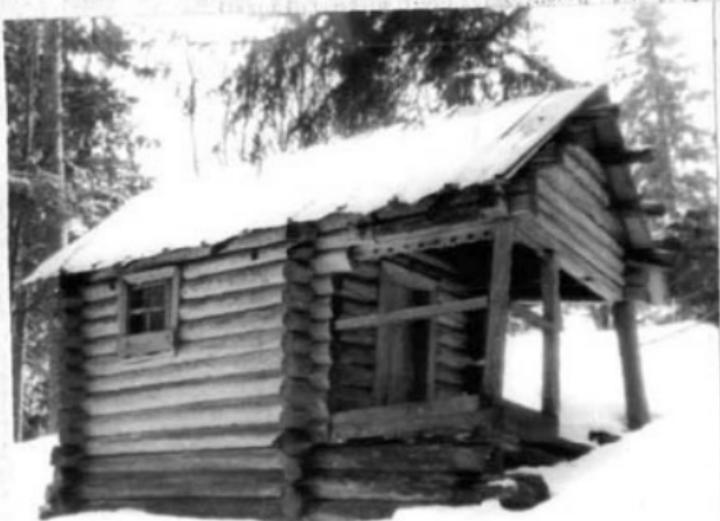
Фото или схематический план

Часовня клетская, прямоугольный в плане объем, объединяющий сруб молельни и галерею на 4-х столбах, покрыт двухскатной самцовско-слеговой кровлей. Основанием площадки галереи и ступеней, ведущих к ней, служат выпуски 3-х нижних бревен сруба молельни. Столбы квадратного сечения, ограждение из поручня со следами от плоских баллясин, подзор резной. Стены рублены "в обло", не обшиты. Покрытие из двух слоев дороженного теса с остатками кокор-куриц под ним, шелом и причелины отсутствуют. Часовня освещается двумя трехкосящатыми с подоконной доской окнами на северном и южном фасадах, восточная стена глухая. Дверь трехкосящая с верхним сопряжением юсяко "в ус". Пол галереи и молельни из толстых плах, потолок двухскатный по балкам с калевками. Размеры в плане 4,7x2,96.

Характерная для Водлозерья XVIII-XIX часовня с хорошо сохранившейся структурой и деталями. Активная архитектурно-ландшафтная доминанта.
