УЧЕТНАЯ КАРТОЧКА Барнаульский сереброплавильный завод. Комплекс. ПЛОТИНА

I. НАИМЕНОВАНИЕ ПАМЯТНИКА Плотина Барнаульского заводаII. ТИПОЛОГИЧЕСКАЯ
ПРИНАДЛЕЖНОСТЬ

I. НАИМЕНОВАНИЕ ПАМЯТНИКА Плотина Барнаульского завода

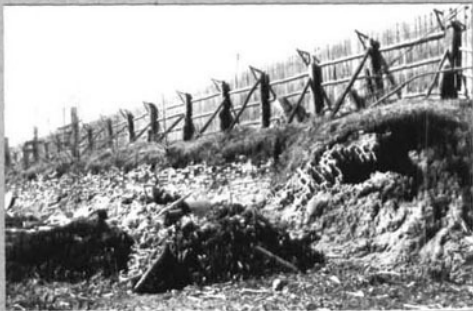
Фото или схематический план

Расположена в исторической части города на р. Барнаулке — притоке Оби. Тело плотины частично сохранилось с левого и с правого берегов.

Высота плотины около 8 м., длина — 500 м., ширина поверху — 25 м. Высота сохранившейся кирпичной стенки 2,6 м., длина — 28 м.

Плотина является второй по времени /после Кольванской/ плотиной на Алтае, ценнейшим памятником истории гидротехники, относящимся к первой половине XVIII в. На плотине сохранилась укрепляющая кирпичная кладка, отсутствующая на других плотинах.
