ПАСПОРТ

Городской дом усадьбы Рай-Сенковской

УЧЕТНАЯ КАРТОЧКА

I. НАИМЕНОВАНИЕ ПАМЯТНИКА Первый цементный завод в Кан-Семеновском.

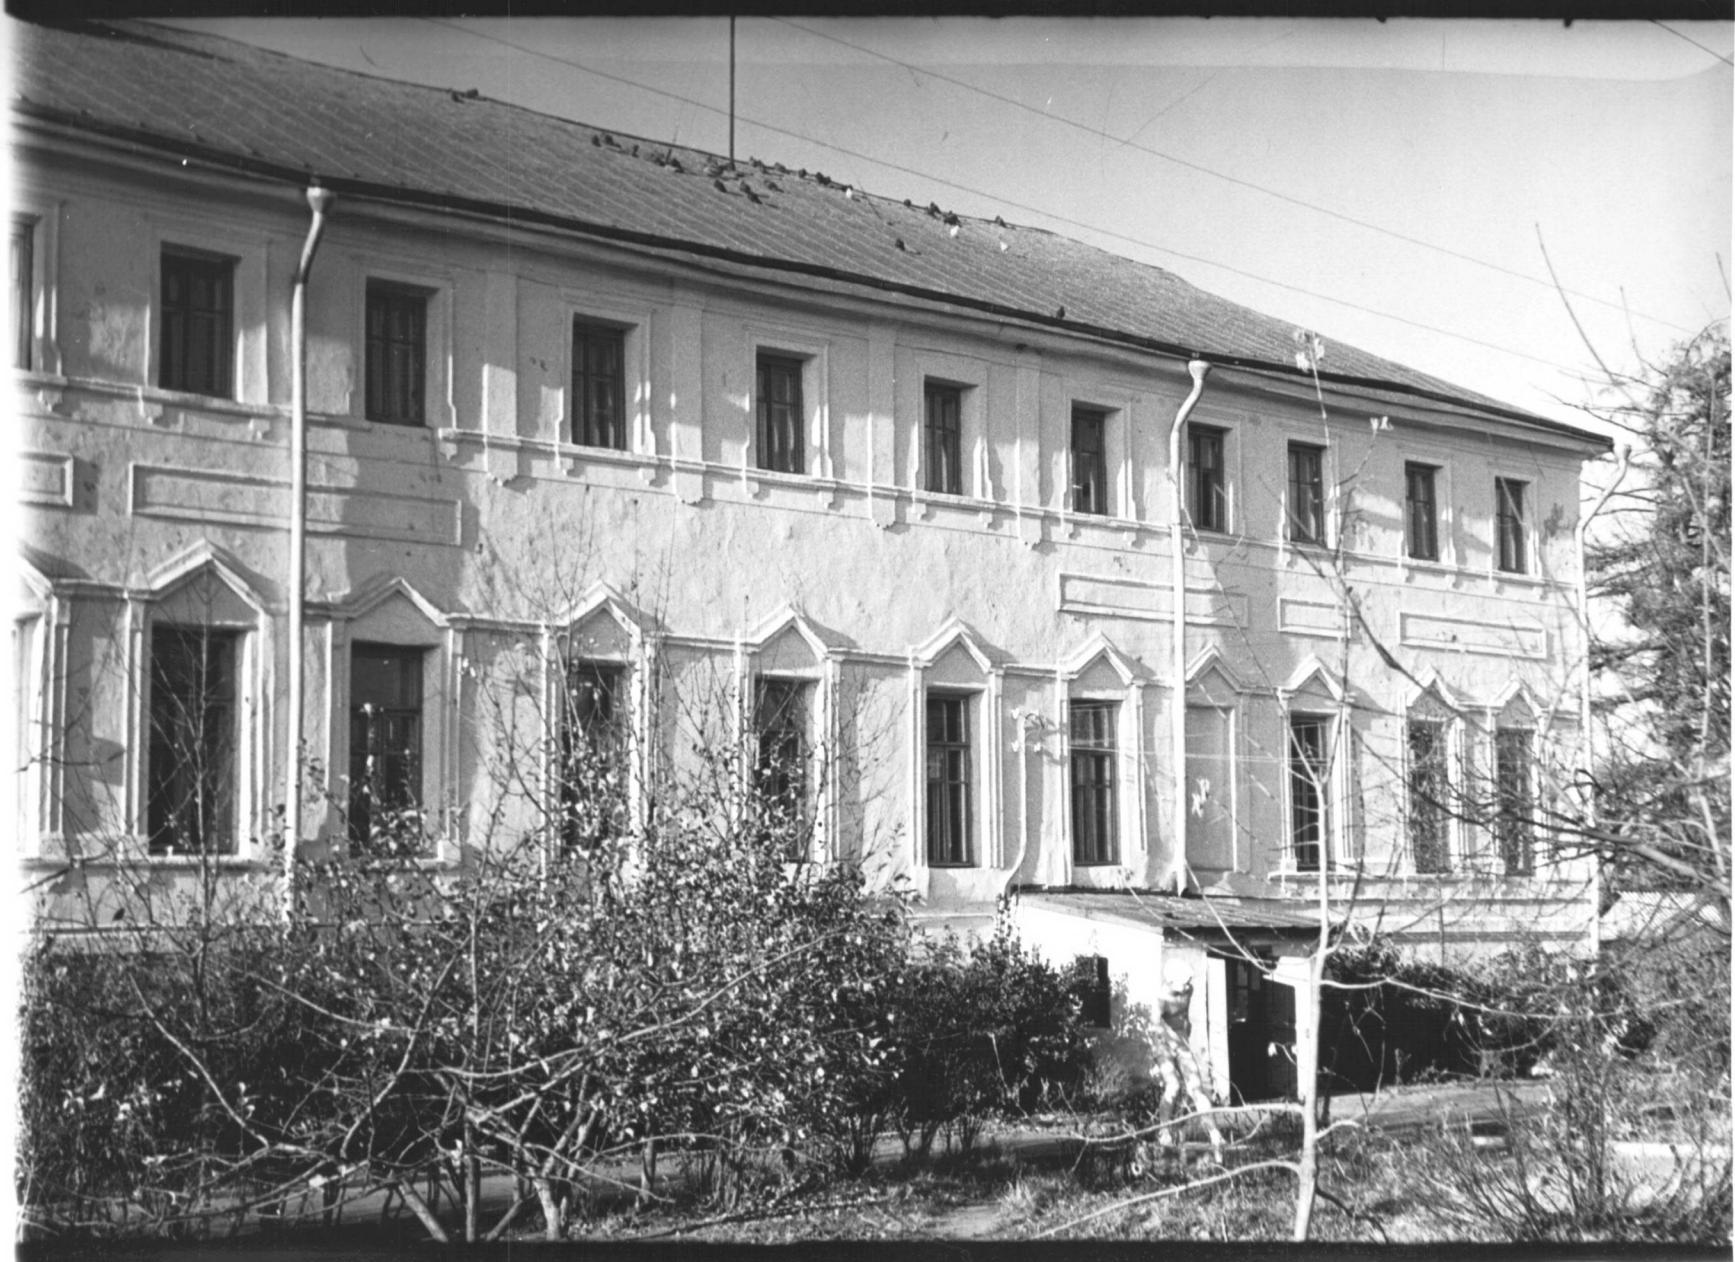
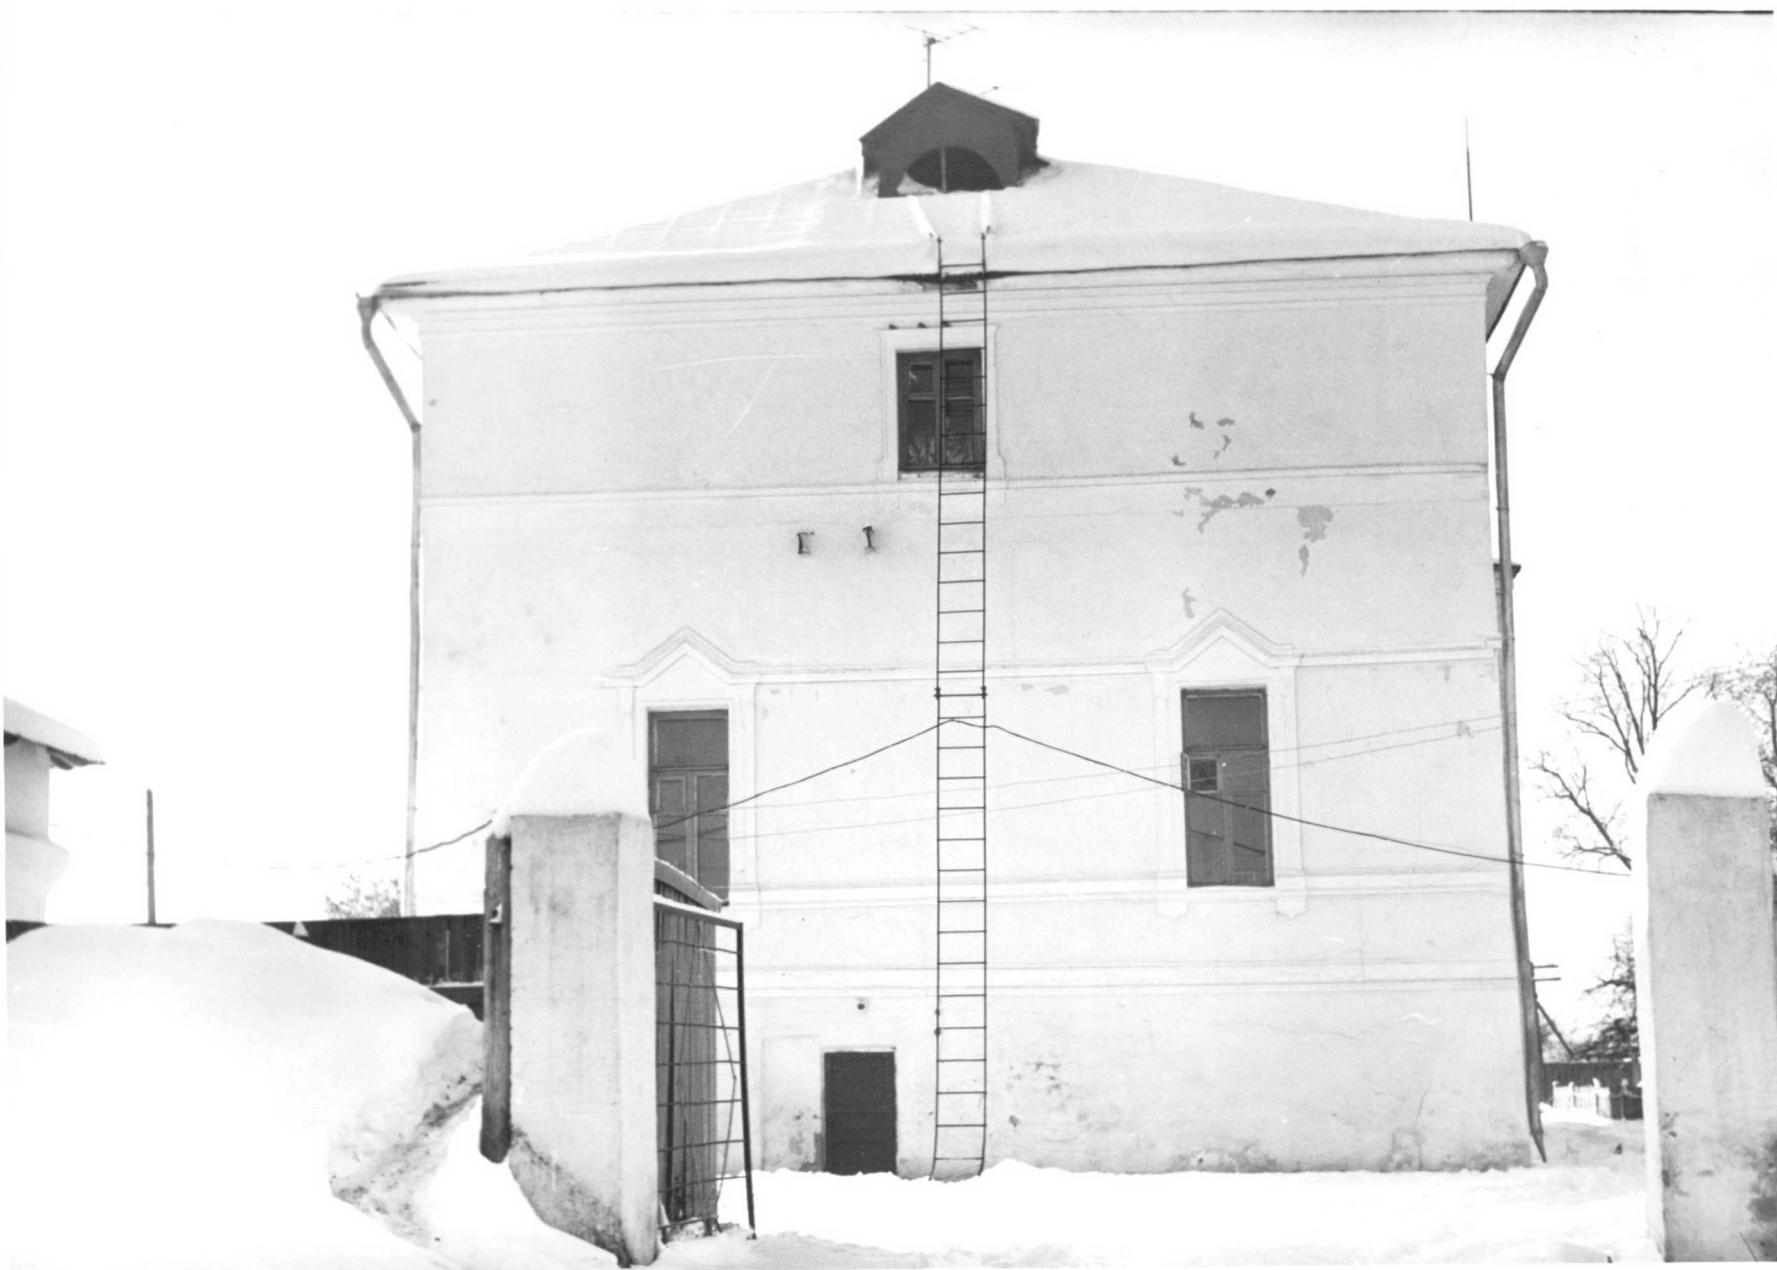
Фото общего вида — 2

В тогоревнем виде главный дом представлял собой трехэтажное, приступательное в плане здание с плоскими перекрытиями над всеми этажами.

Любое здания очень скромно. Прямоугольные профильные обрамления простыни, но имеющие наличники. Площадные тяги членят здание по горизонтали. На центральной части третьего этажа парадного фасада появляются лоджии между окнами. Ширина стоек между 2 и 3 этажами уменьшена простыми прямоугольными опицами.

Вообще облик здания, хранящий следы перестройки, не имеет единства. На одном фасаде могут появиться детали и элементы не находящие поддержки на других фасадах.

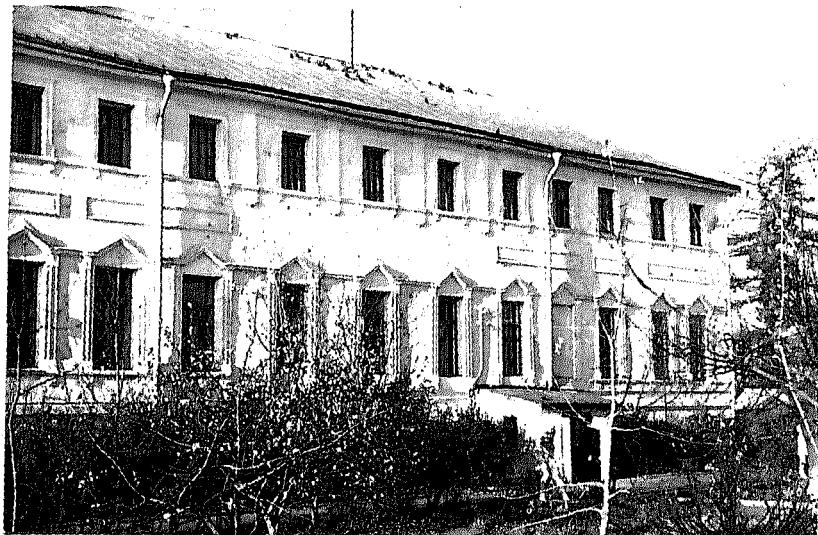
Фото или схематический план

В теперешнем виде главный дом представляет собой трехэтажное, приступальное в плане здание с плоскими перекрытиями над всеми этажами. Двор здания очень широк. Всюду обширные здания и на следы поездки не осталось.

Внутри дома, на втором этаже всю ширину коридора расположена квадратный зал, разделенный посередине четырьмя колоннами. Это центральный, наиболее пестрый, часть здания.

В надачах прямой к зданию главного дома и вспомогательные пристройки: в северной части осталась лестничная лестница, один из высотой в один этаж в подиуме трубы тяжелые.
