П А С П О Р Т

I. НАИМЕНОВАНИЕ ПАМЯТНИКА Богадельня церкви ТроицыII. ТИПОЛОГИЧЕСКАЯ
ПРИНАДЛЕЖНОСТЬ

1916 годIV. АДРЕС (местонахождение) ПАМЯТНИКА
ково, ул.Речная, 29.Московская обл., Щелковский р-н, г.Щел-
(АССР, край, область, район, автономная обл.,

к паспорту "Богородица церкви Троицы"

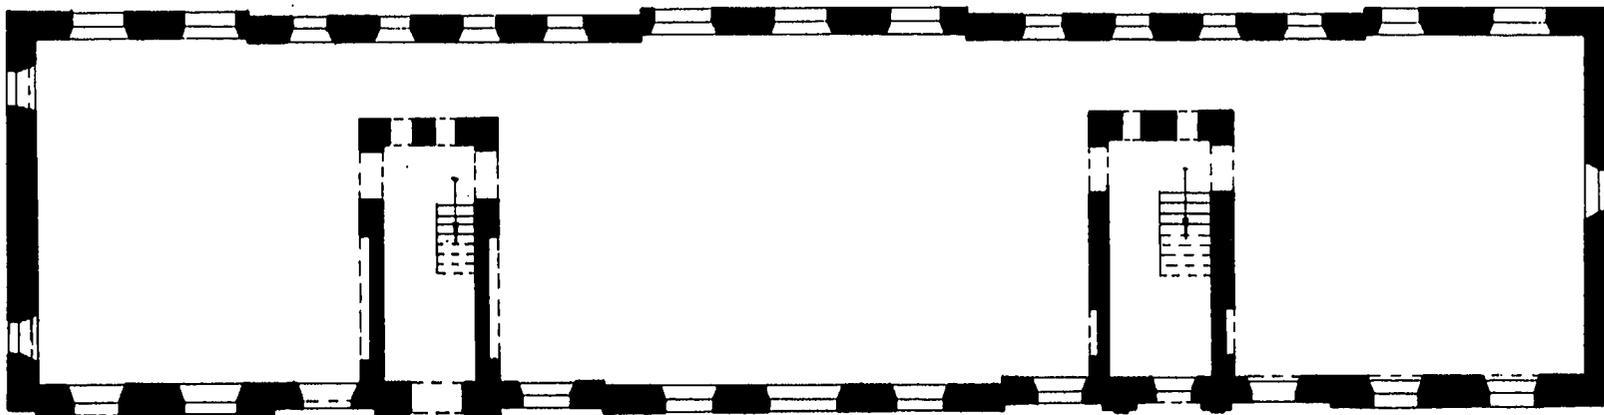
Московская область
Щёлковский район
г. Щёлково ул. Речная, 29
Богодельня церкви Троицы
План 1-го этажа
1916 г.

От внутренней планировки остались капитальные стены, образующие две лестничные клетки, соответствующие двум входам в здание.

Здание сложено верстовой кладкой из кирпича с размерами: 26 (26,5) x 12(12,5) x 6,5(7) см, с обработкой швов валиком. На дощках имеются клейма "И.Герасимовь".

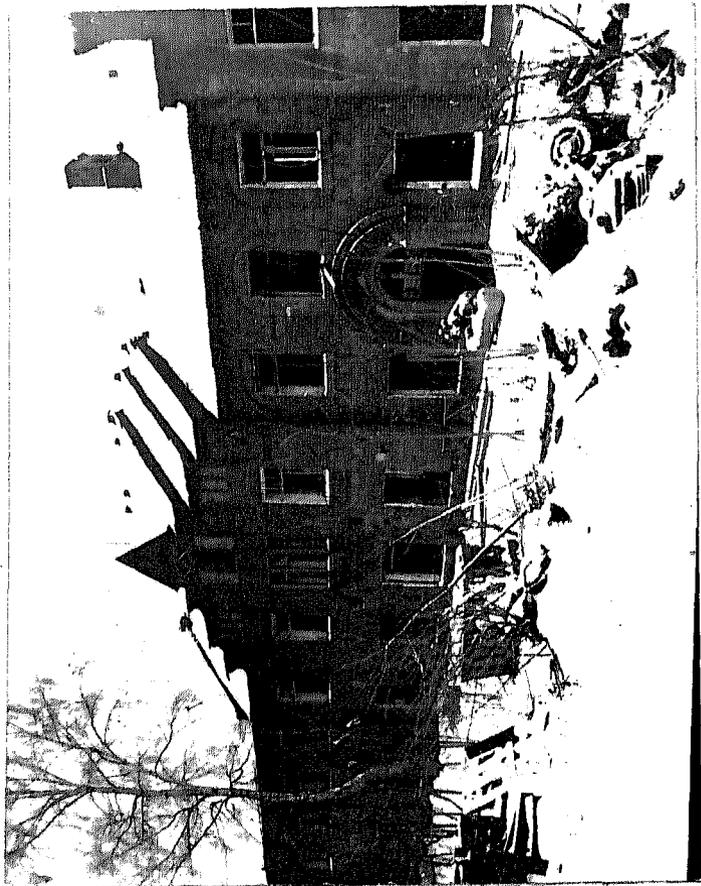
Фото или схематический план

Двухэтажное кирпичное здание в формах ретроспективизма представляет собой протяженный прямоугольный в плане объем. Фасады симметричны, с тремя ризалитами. Плоскость стен богато украшена вимпергами, "поребриком", "бегунцом", аркатурами и другими деталями. От внутренней планировки сохранились две лестничные клетки, выделенные капитальными стенами. Междуэтажное перекрытие разобрано.
