ПАСПОРТ

Спасо-Преображенский монастырь,
 скит Иоана Предтечи,
 Надгробная часовня с колодцем

Карельская АССР .г.Сортавала .о.Валаам
Монастырь Спасо-Преображенский.
Скит Иоанна Предтечи.
Надкладезная часовня с колодцем.

УЧЕТНАЯ КАРТОЧКА

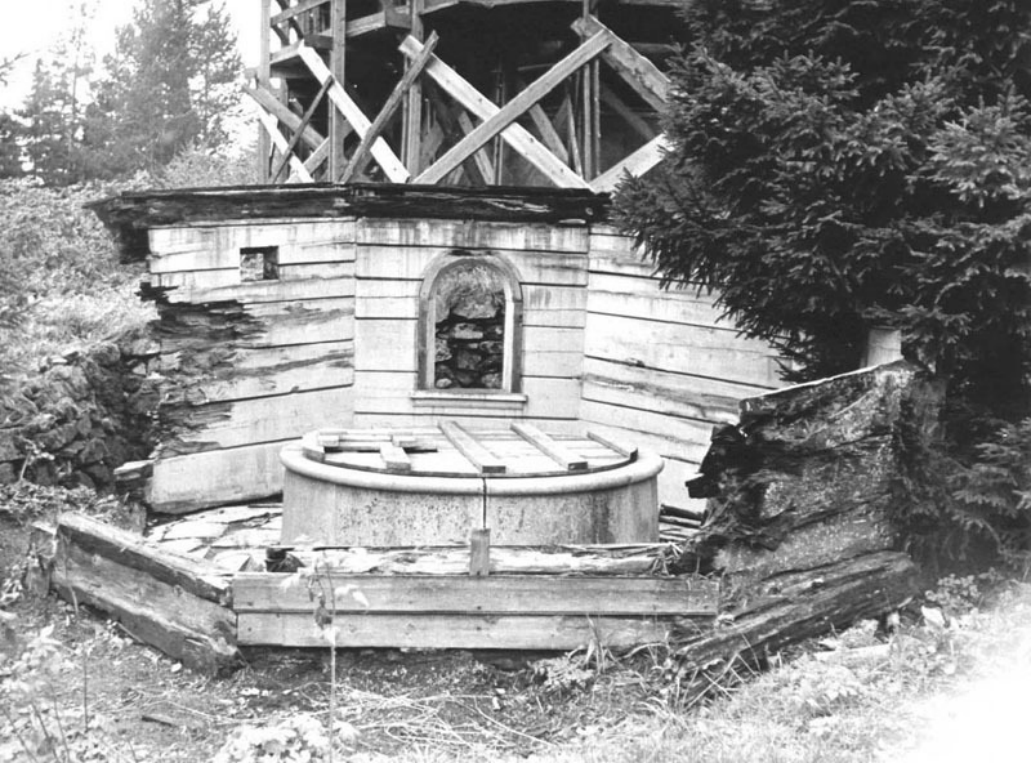
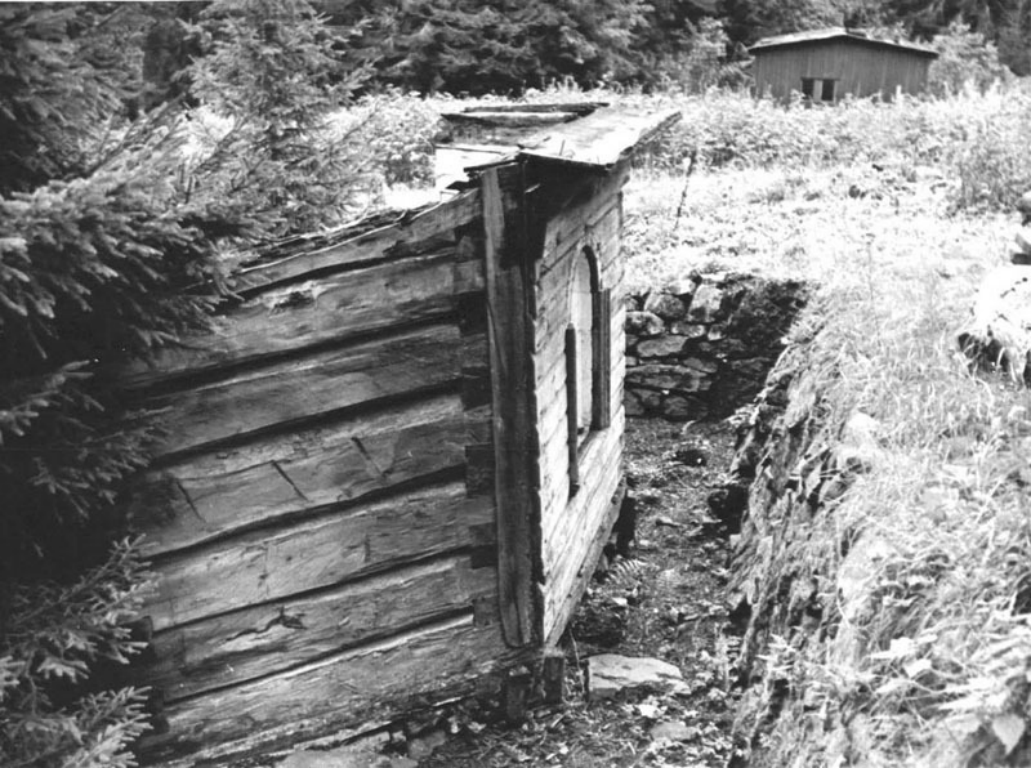
- б) перестройки и утраты, изменение первоначальный облик памятника. Надгробная часовня в остром аварийном состоянии: утрачены кровля и ее завершение, крыльцо, часть сруба с южной стороны, наружная и внутренняя обшивка сохранились лишь фрагментарно. Полностью утрачены дверные и оконные заполнения. Колодец в удовлетворительном состоянии, конструктивных утрат нет, сам водоем значительно засорен, вода загрязнена.

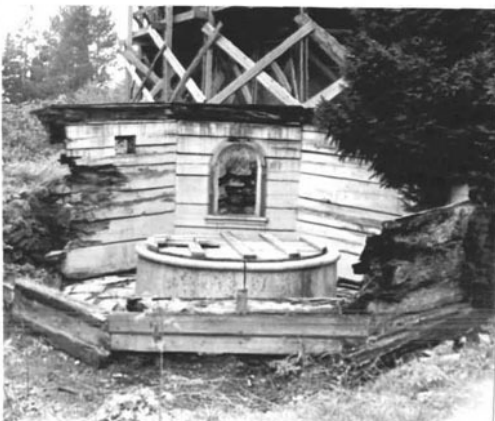
Фото или схематический план

Надколодезная часовня построена в скиту Иоанна Предтечи одновременно с созданием всего скитского комплекса в 1860-е годы. Часовня рублена из бруса "в лапу", обшита снаружи тесом, увенчана невысокой шатровой кровлей с главкой и крестом. Фасады декорированы пилястрами, подчеркивающими углы восьмигранного сруба часовни, и профилированными тягами карниза. Часовня освещена тремя окнами с северной, западной и восточной сторон, вход - с южной стороны через арочный проем. Внутреннее пространство часовни без обшивки и декоративных элементов. Часовня устроена над колодезем, вырубленным в скале. Он выложен кольцами из чистотесаного серого гранита, глубина ок. 5 м, диаметр внутренний - 1,66 м, наружный - 2,36 м. Высота сруба часовни 2,18 м, с завершением - 4,3 м
