ПАСПОРТ

I. НАИМЕНОВАНИЕ ПАМЯТНИКА Часовня Введения во Храм Пресвятой Богородицы

IV. АДРЕС (местонахождение) ПАМЯТНИКА Коми АССР, Княжепогостский р-н, п. Средние Отлы Шонечского сельсовета. От автобусной станции г. Инва автобусом Инва - Лигановка до остановки "Средние Отлы".

Адрес Коми АССР, Княпогостский р-н, д.Средние Отлы Шонейского сельсовета
АССР, край, область; район, автономная обл.; национальный округ; населенный пунктУЧЕТНАЯ КАРТОЧКА
Часовня Введения во храм Пресвятой Богородицы

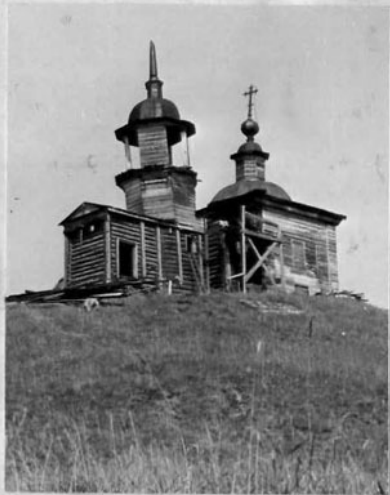
Часовня находится в ц. части деревни, располагающейся на высоком левом берегу р. Вышь. С трех сторон на расстоянии 20-30 м от памятника-жилая застройка. С южной стороны часовню от деревни отделяет овраг. Часовня в плане-вытянутый прямоугольник, вдоль продольной оси которого располагаются объем собственно часовни (храм, трапезная) и объемы колокольни и паперти. Здание имеет высокий подклет. Колокольня типа восьмерик на четверике с купольным завершением. Верхние венцы восьмерика выполнены в форме повала. Верхняя часть стен храма также с повалом. Храм увенчан куполом со световым барабаном-восьмериком с луковичной главой. Кровля над папертью и трапезной тесовая на два ската, четырехскатная кровля над храмом; купола и глава обшиты железом. С южной и сев. сторон храма-по 2 оконных проема, по одному проему с юга имеет трапезная и четвериковая часть колокольни. Большое косячатое окно имеет подклет трапезной. Вход в помещения часовни располагается в южной стене паперти. Стены часовни рублены "в обло", колокольни-"в лапу" и обшиты тесом снаружи и внутри. Габариты: 13,32x5,66 м. Интерьеры: колокольню от трапезной отделяет резной портал. Свод трапезной-лучковый, храма-восьмилопчатый со световым барабаном.

Характерный тип северной часовни XIX в. с колокольней восьмерик на четверике, с интересным резным порталом внутри здания и элементами старинных народных традиций: рубка стен с повалом, широкие полцы под ярусом звона.
