П А С П О Р ТI. НАИМЕНОВАНИЕ ПАМЯТНИКА Дом доходныйII. ТИПОЛОГИЧЕСКАЯ
ПРИНАДЛЕЖНОСТЬ

1900-1910 гг.IV. АДРЕС (местонахождение) ПАМЯТНИКА Краснодарский край, г.Краснодар,

ул. Леваневского, 27

Вкладыш к паспорту
Дом доходный
Краснодарский край, г.Краснодар,
ул.Леваневского, 27

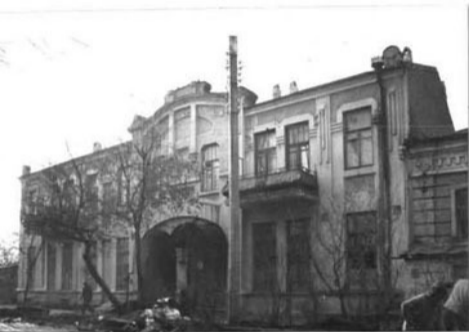
Фото или схематический план

Двухэтажный доходный дом с флигелем по южной границе участка размещен на красной линии ул. им. С.А. Леваневского.

Дом с одной квартирой на первом этаже и коридорный с однокомнатными квартирами на втором этаже.

Главный восточный фасад с асимметричным ризалитом акцентирован пилястрами в междооконных простенках и по краям фасада.

По горизонтали фасад обработан полками под окнами первого этажа и на уровне оконных перемычек второго этажа.

Ризалит с аттиком обработан органично переходящими друг в друга вертикальными и горизонтальными раскреповками.
