## П А С П О Р Т

I. НАИМЕНОВАНИЕ ПАМЯТНИКА Дом жилой.II. ТИПОЛОГИЧЕСКАЯ  
ПРИНАДЛЕЖНОСТЬ

Архангельская обл. г. Каргополь,(СССР, прок. область, район, административная обл.)д. Калинина, 8/12.

Вкладыш № I к паспорту  
 Дом жилой, пер. пол. XIX в., кон. XIX в.  
 Архангельская обл. г. Каргополь,  
 ул. Калинина, 8/12.

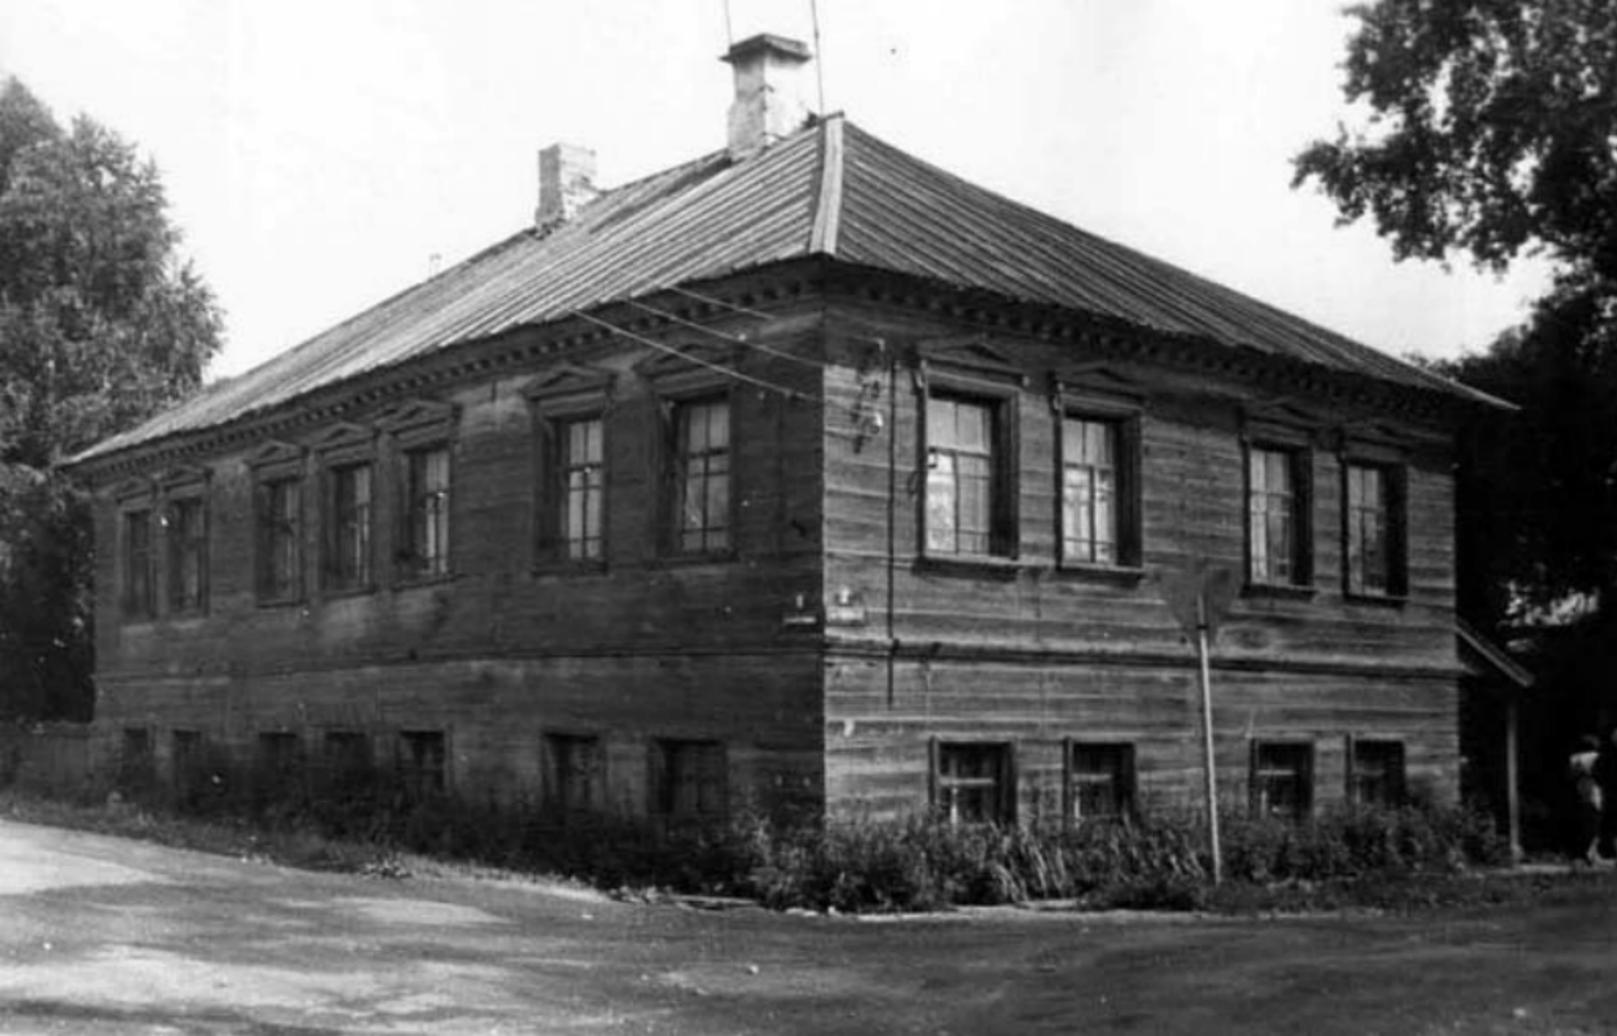
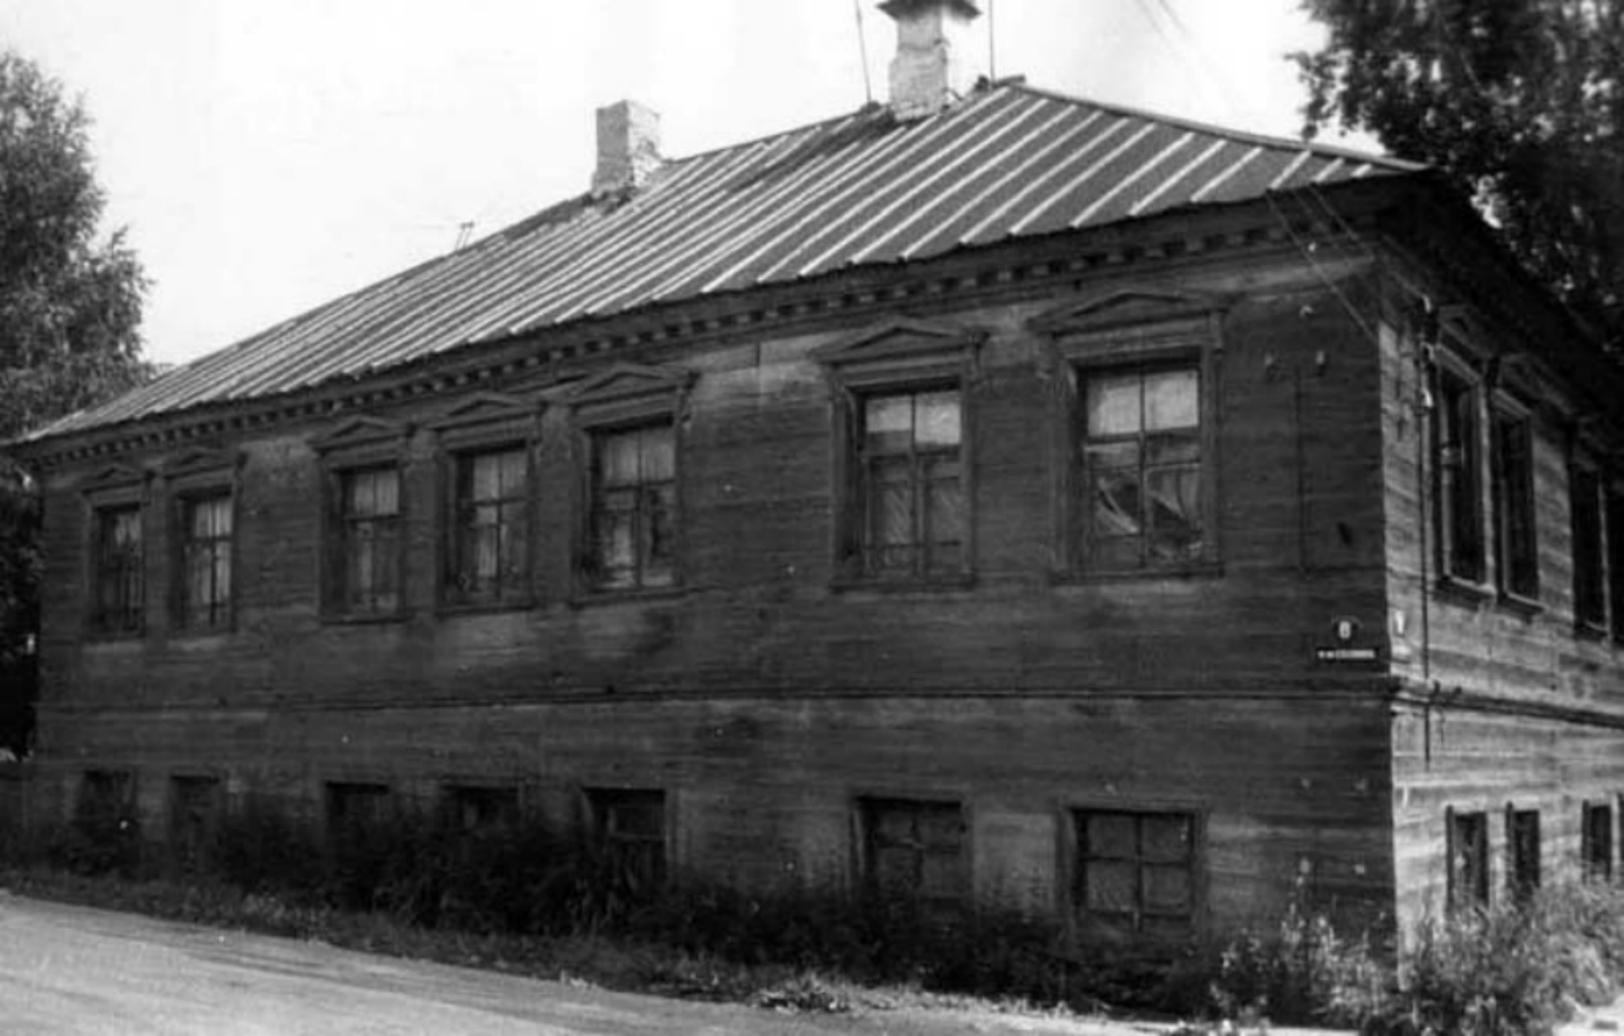
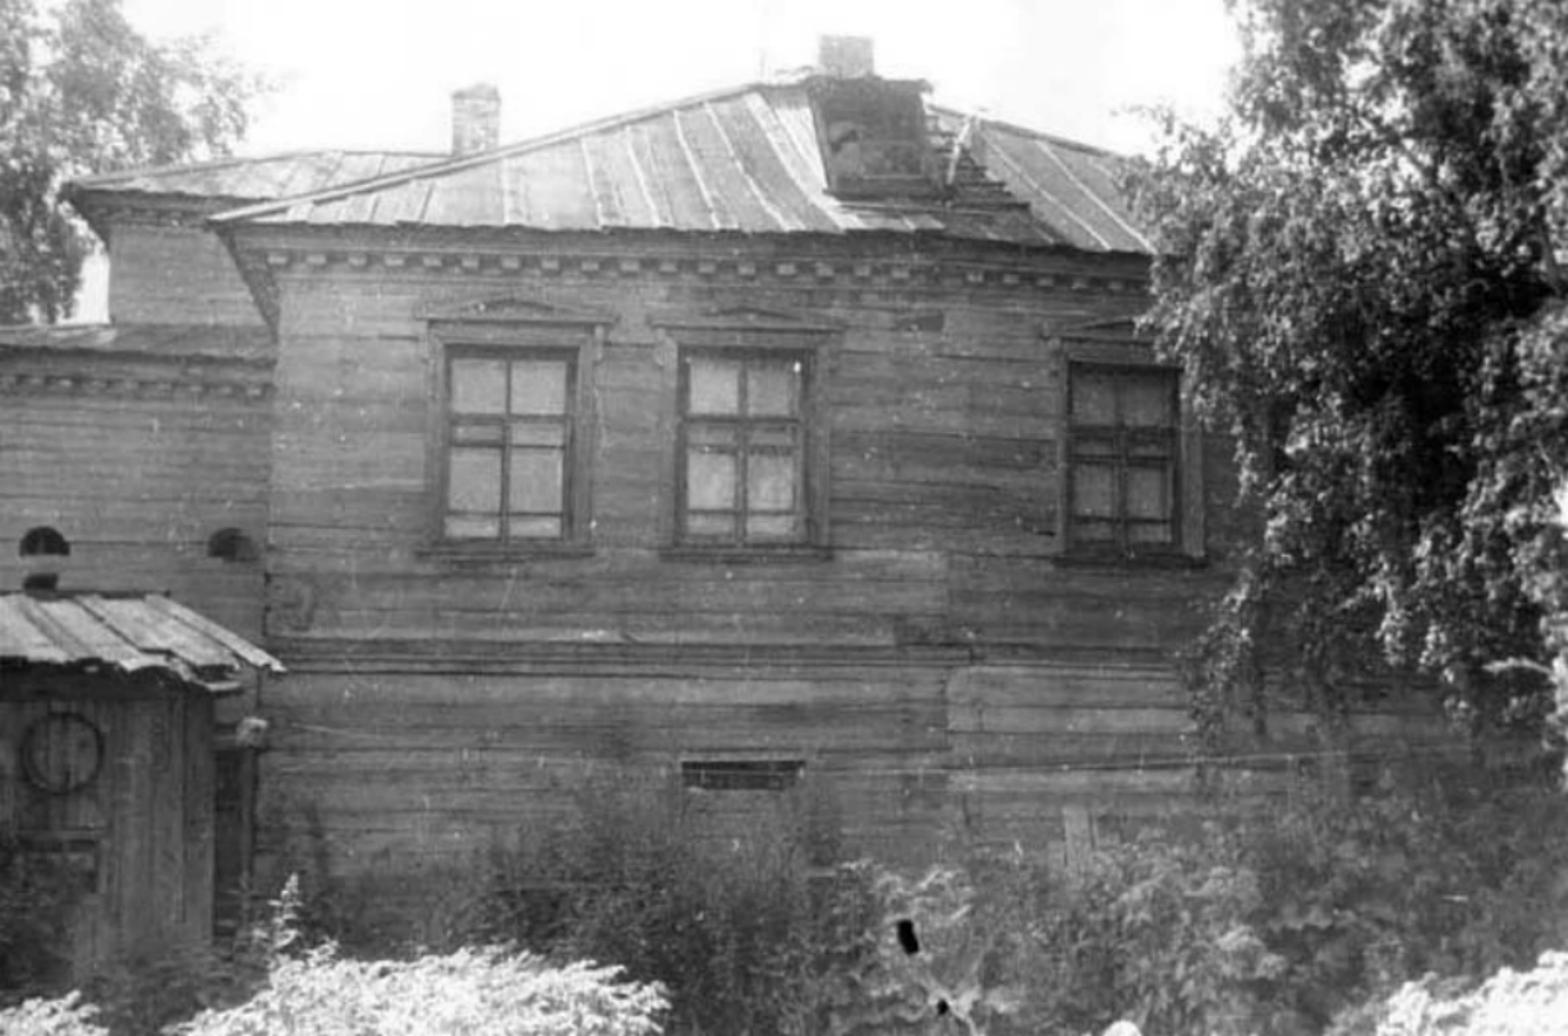
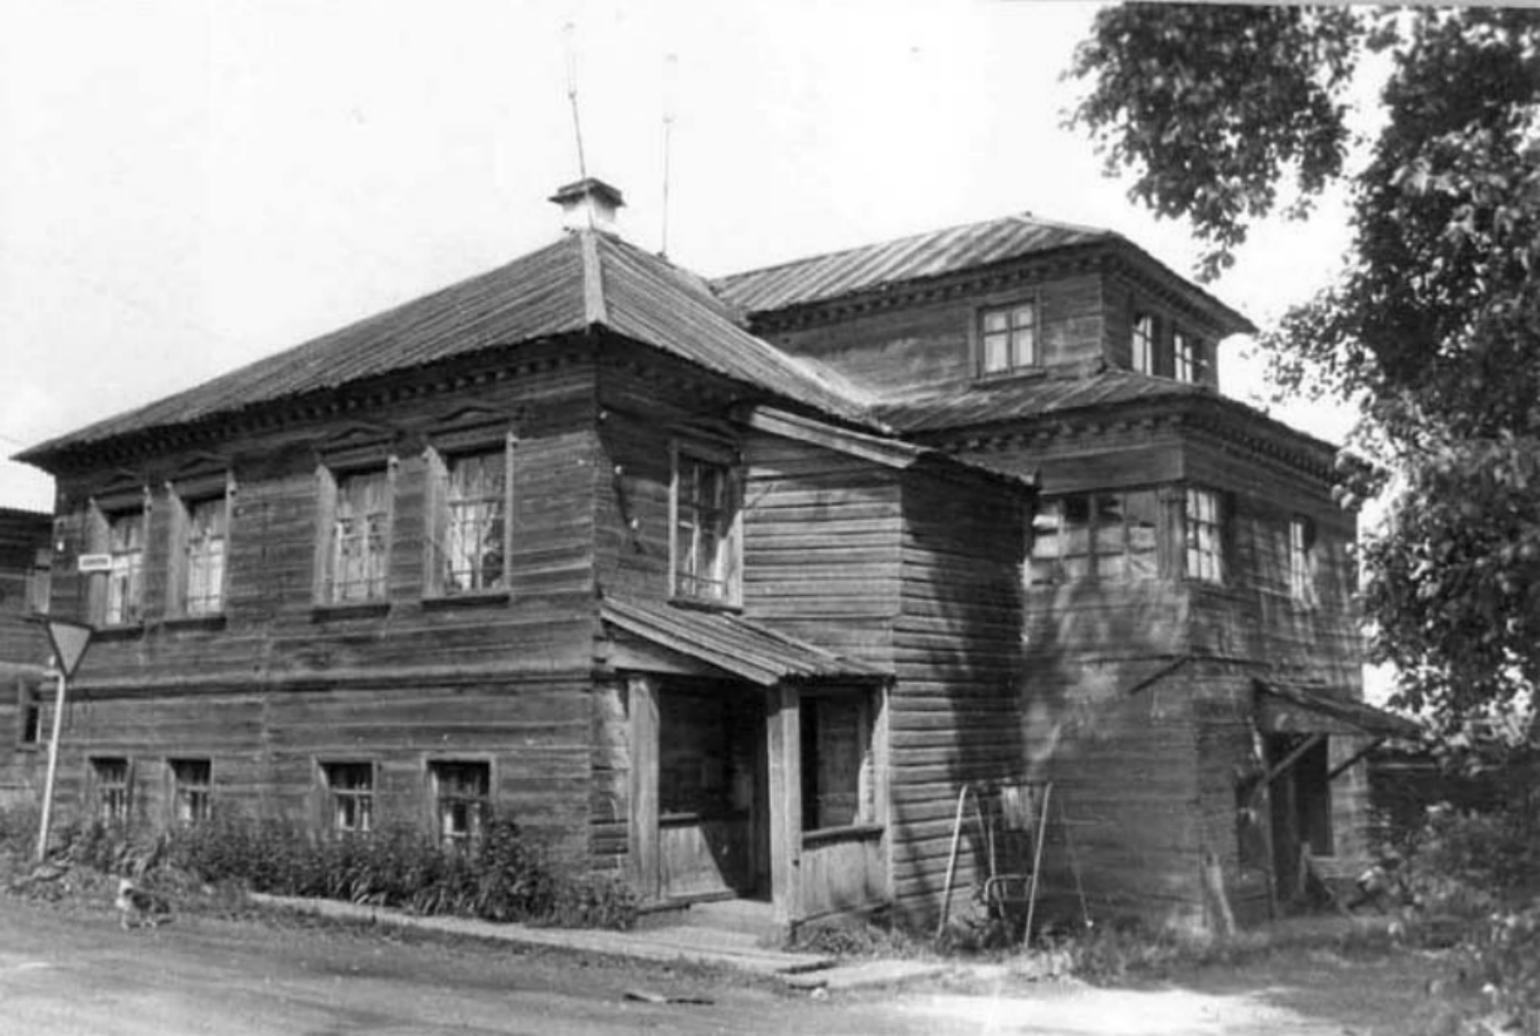
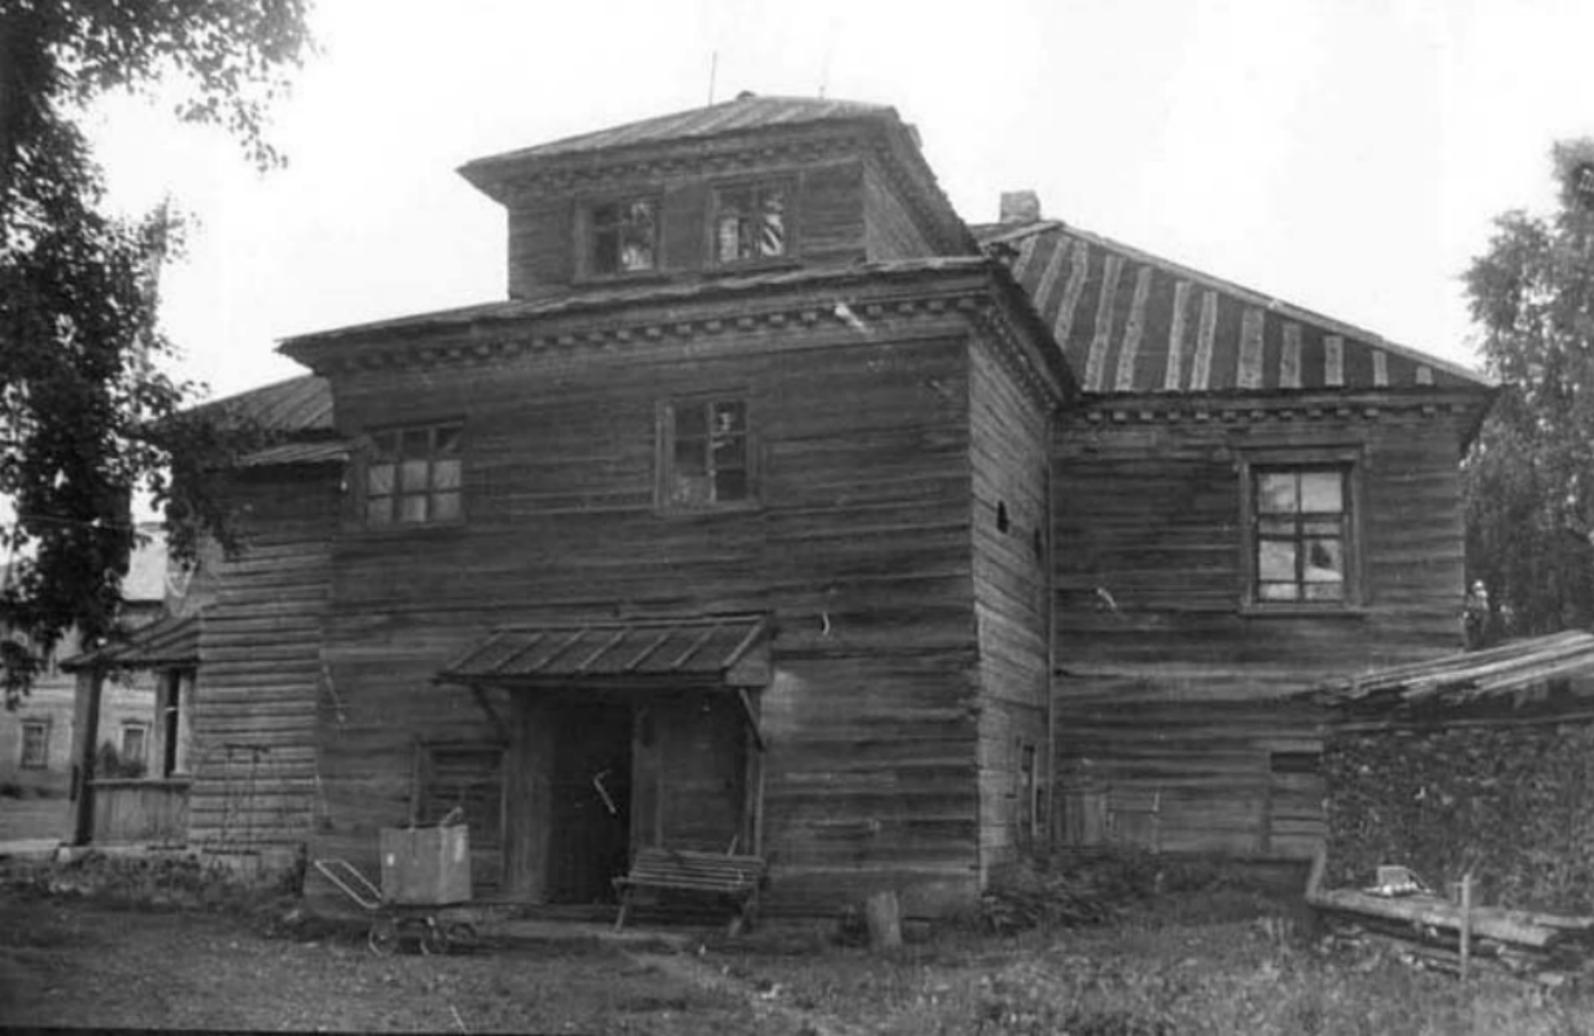
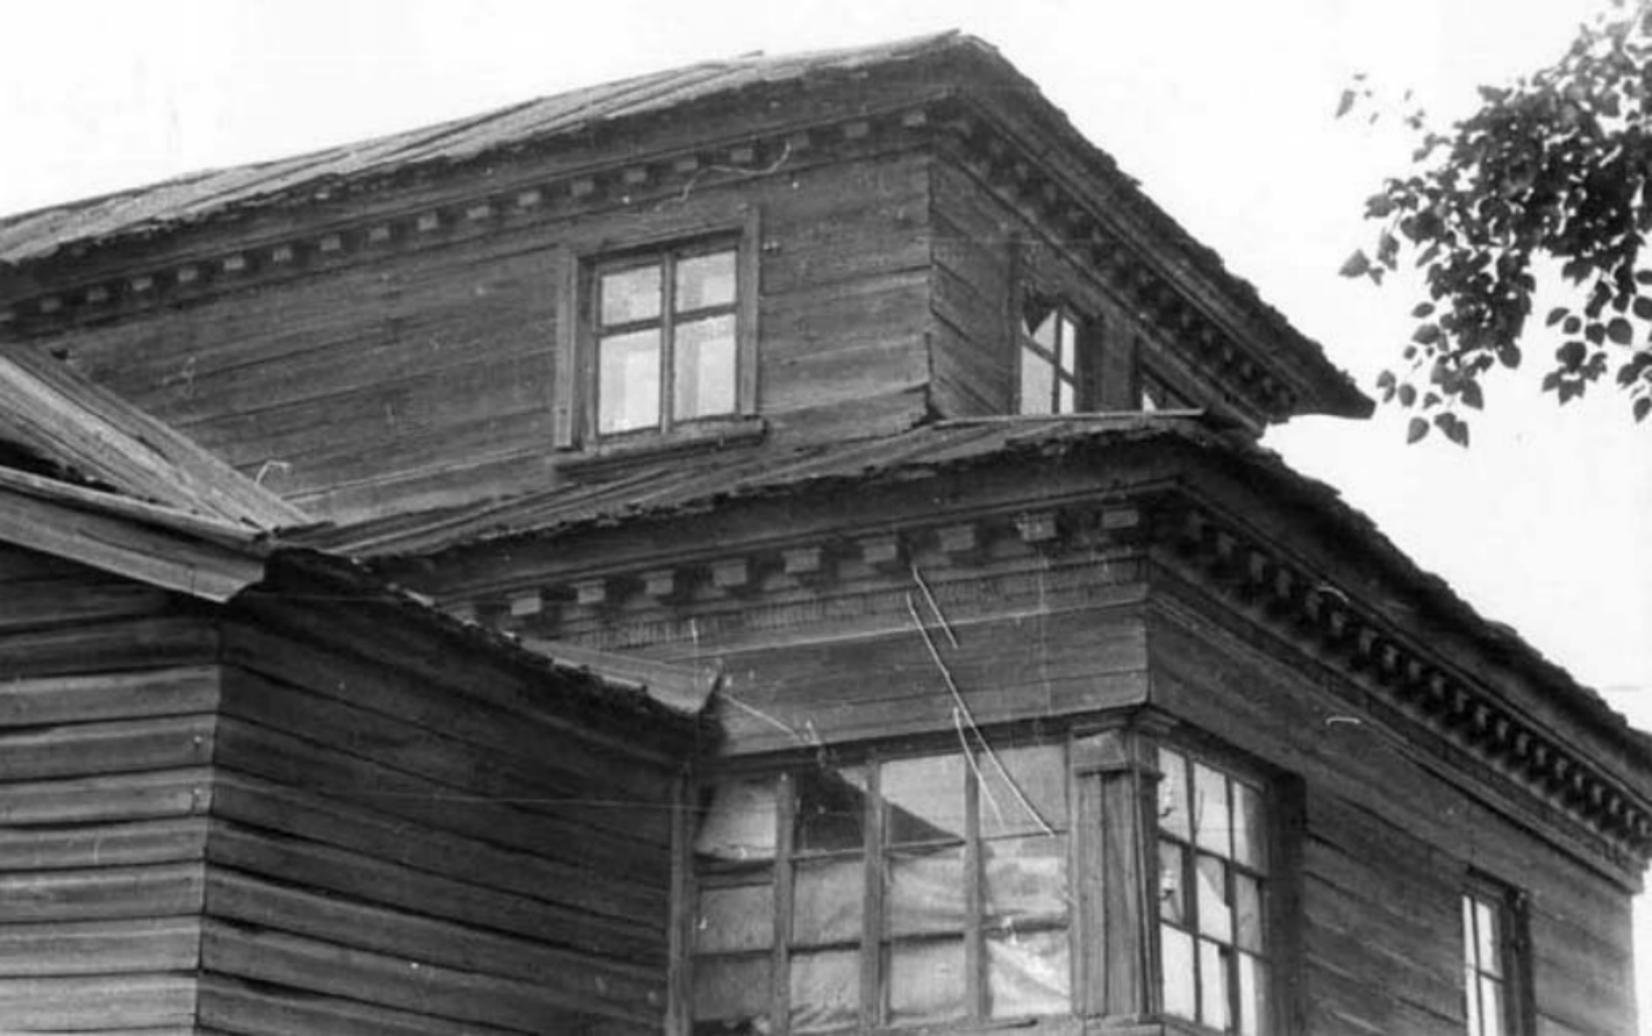
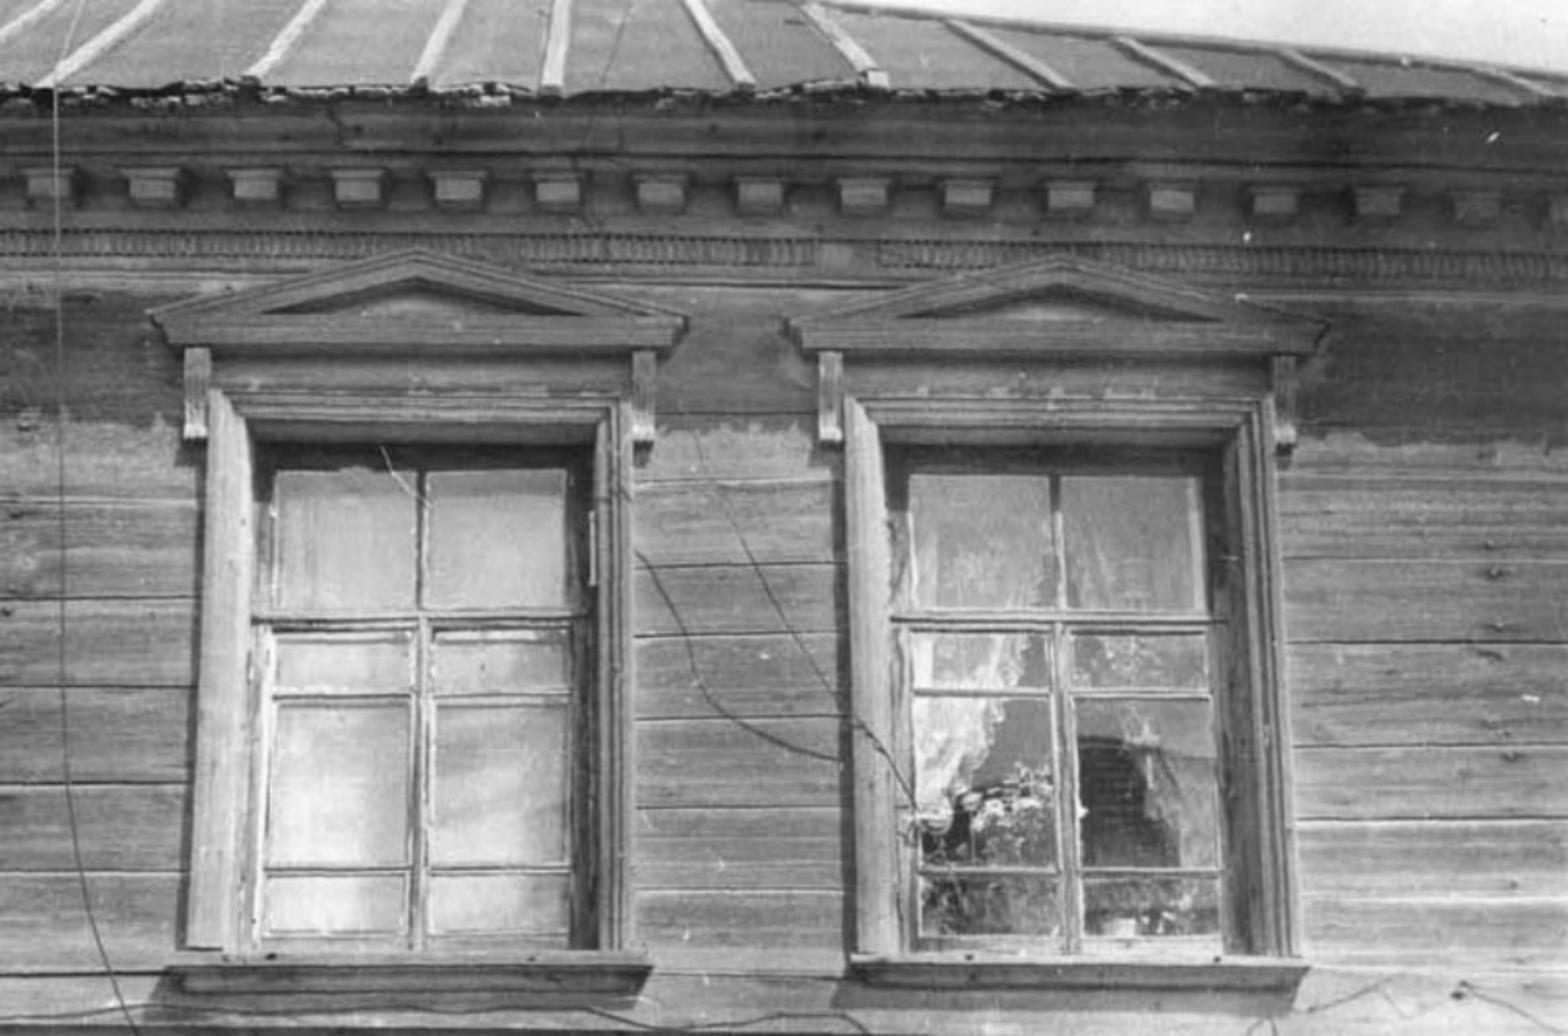
Фото общего вида — экстерьера — 7.

Двухэтажный с более низким первым этажом деревянный жилой дом стоит на углу при пересечении двух улиц. Здание рублено из бревен, перевязанных в "обло", и обшито снаружи гладким тесом на кованых гвоздях, скрывающим выступающие хвосты венцов сруба. Продольным западным фасадом дом обращен к ул. Калинина, торцевым, южным — к ул. Акулова. Крупный прямоугольный в плане объем, покрытый четырехскатной крышей, в центре дворового /восточного/ фасада усложнен двухэтажными с мезонином сенями. С юга к сеням примыкает небольшой каркасной конструкции тамбур, в котором находится второй вход с лестницей, ведущей на второй этаж.

Безордерные классицистические формы фасадного декора здания характерны для застройки Каргополя на всем протяжении XIX века. Вертикальные членения фасадов отмечены профилированными венчающим и междуэтажным карнизом. Венчающий карниз дополнен поясами мутул и мелких зубчиков. Главный, западный фасад получил симметричное композиционное решение в семь оконных осей. Трехосевая центральная часть фасада отделена от флангов более широкими простенками. Боковые/северный и южный/ фасады также симметричны

и имеет по четыре оконных оси, сгруппированных попарно. Прямоугольные окна обрамлены ремочными наличниками, украшенными на втором этаже профилированными сандриками — фронтончиками на кронштейнах. В юго-восточном углу сеней на втором этаже в конце XIX века была сделана небольшая веранда с двумя широкими окнами. Мезонин имеет три ~~двери~~ окна — два на западном фасаде, одно — на южном.

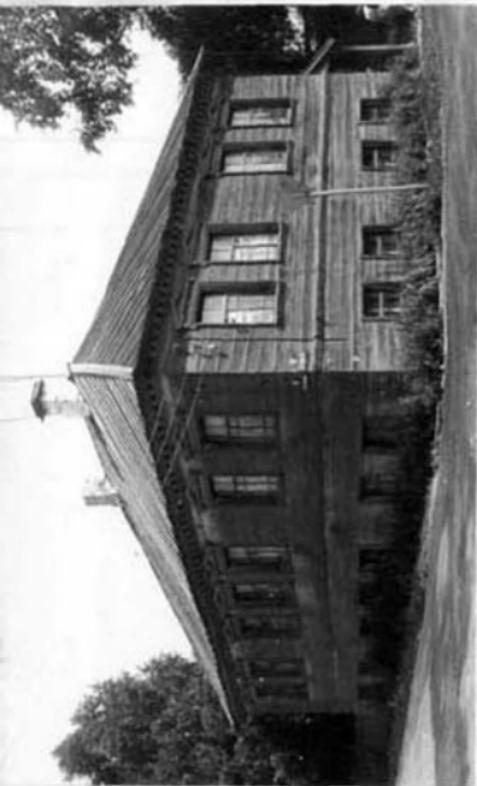
Фото или схематический план

Двухэтажный с более низким первым этажем деревянный жилой дом стоит на углу квартала при пересечении двух улиц. Здание рублено из бревен, перевязанных в "обло", и обшито снаружи тесом. Прямоугольный в плане объем западным фасадом обращен к ул. Калинина, южным — к ул. Акулова. Дом покрыт четырехскатной крышей. Со стороны дворового/восточного/фасада к нему примыкают двухэтажные с мезонином сени. В кон. XIX в. с юга к сеням был пристроен небольшой тамбур с лестницей для второго входа на второй этаж. Фасады дома решены симметрично. По периметру объема проходят венчающий и междуэтажный карнизы. Окна обрамлены рамочными наличниками, завершены на втором этаже треугольными сандриками. Одинаковая на обоих этажах планировка состоит из пяти комнат, группирующихся вокруг прихожей. Перекрытия плоские. В интерьере сохранились потолочные карнизы и старые двери.
