П А С П О Р Т

I. НАИМЕНОВАНИЕ ПАМЯТНИКА Хутор Това. Часовня Николая Угодника
Промышленного.II. ТИПОЛОГИЧЕСКАЯ
ПРИНАДЛЕЖНОСТЬ

УЧЕТНАЯ КАРТОЧКА

Хутор Това. Часовня Николая Угодника Промышленного.

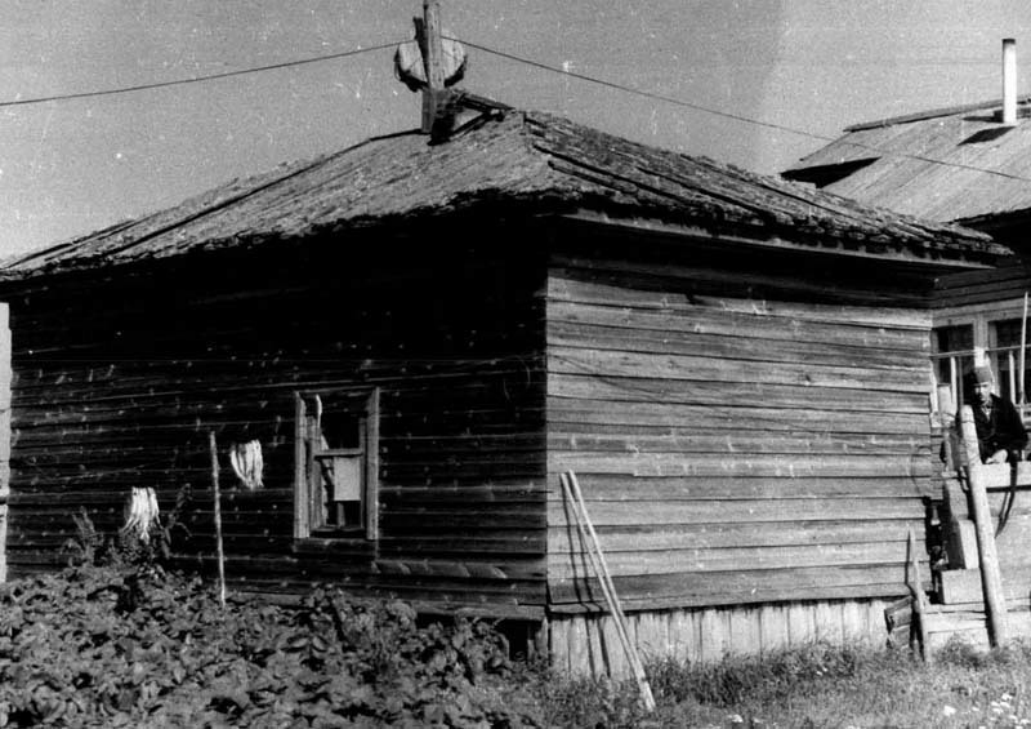
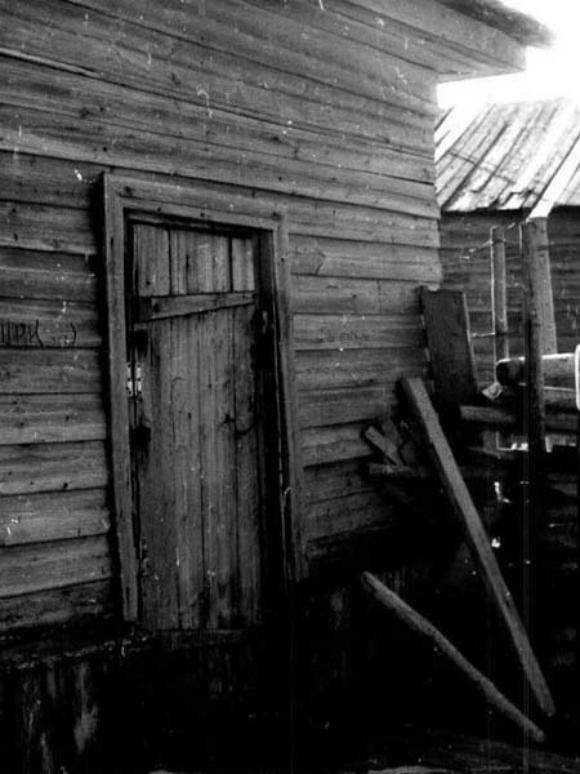
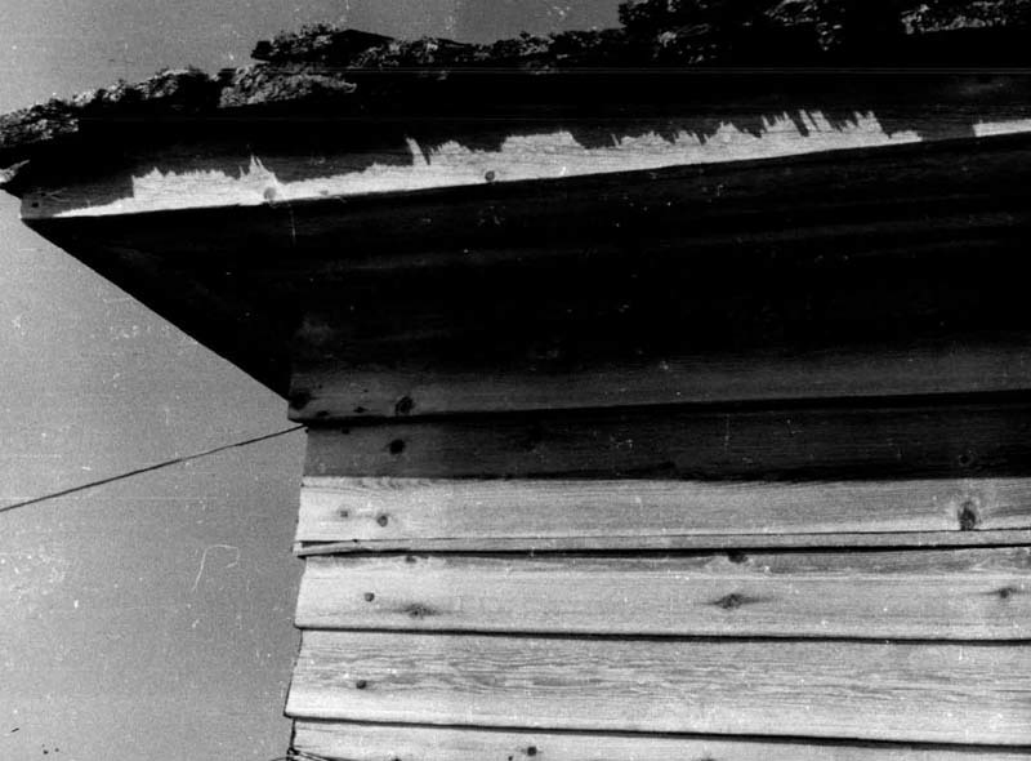
Тесовая обшивка частично нарушена. Не сохранилась половина луковичной главки. Внутреннее убранство отсутствует.

Часовня поставлена на высоком берегу реки Товн. Западная сторона ее со входом обращена к реке.

Четверик часовни завершен четырехскатной кровлей, увенчанной небольшой луковичной главой.

Сруб пятистенный, рублен из бревен в лапу, снаружи обшит толстыми тесовыми досками. В нижней части стен выделен цоколь. Вынос кровли и верхи стен обработаны как карниз. Западная стена прорезана дверным проемом, южная и северная — оконными проемами, смещенными к восточному углу. Проемы имеют профилированные прямоугольные обрамления. Дверь выполнена из досок, соединенных накладками. Кровля из двух слоев теса. Луковичная глава покрыта лемехом.

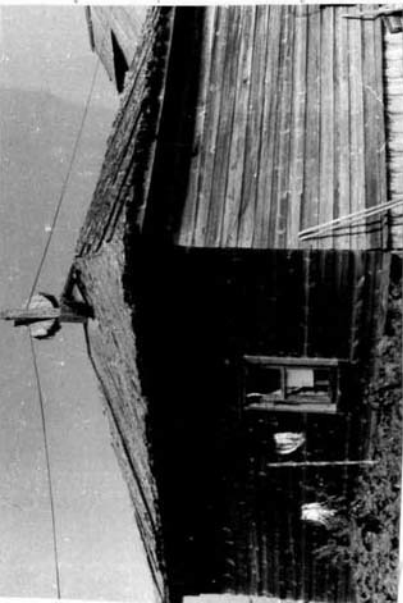
Фото или схематический план

Часовня поставлена на высоком берегу реки Тovy, недалеко от ее впадения в Белое море.

Четверик часовни завершен четырехскатной кровлей, увенчанной небольшой луковичной главкой.

Сруб рублен в лапу, снаружи обшит толстыми тесовыми досками. В нижней части стен выделен цоколь. Вынос кровли и верх стен обработан как карниз. Западная стена прорезана дверным проемом, а северная и южная — оконными проемами, смещенными к восточному углу. Проемы обрамлены прямоугольными профилированными наличниками. Кровля из двух слоев теса, главка покрыта лемехом.

Часовня прямоугольная в плане. Состоит из двух помещений: сеней и квадратной в плане собственно часовни, соединенными входным проемом с дверью.

Изнутри бревна стесаны, потолок гребенчатый.

Тип посорской часовни. Четверик, завершенный четырехскатной кровлей, увенчанной луковичной главкой. Оформление фасадов выполнено в приемах, характерных для решения жилых построек региона конца XIX в. — начала XX в.
