П А С П О Р Т

I. НАИМЕНОВАНИЕ ПАМЯТНИКА Склеп № 7

IV. АДРЕС (местонахождение) ПАМЯТНИКА Северо-Осетинская АССР, Алагирский район, с.Архон, автобусом до с.Н.Архон, далее пешком 4,5 км
(АССР, край, область, район, автономная обл., национальный округ; населенный пункт; пути подъезда)

УЧЕТНАЯ КАРТОЧКА

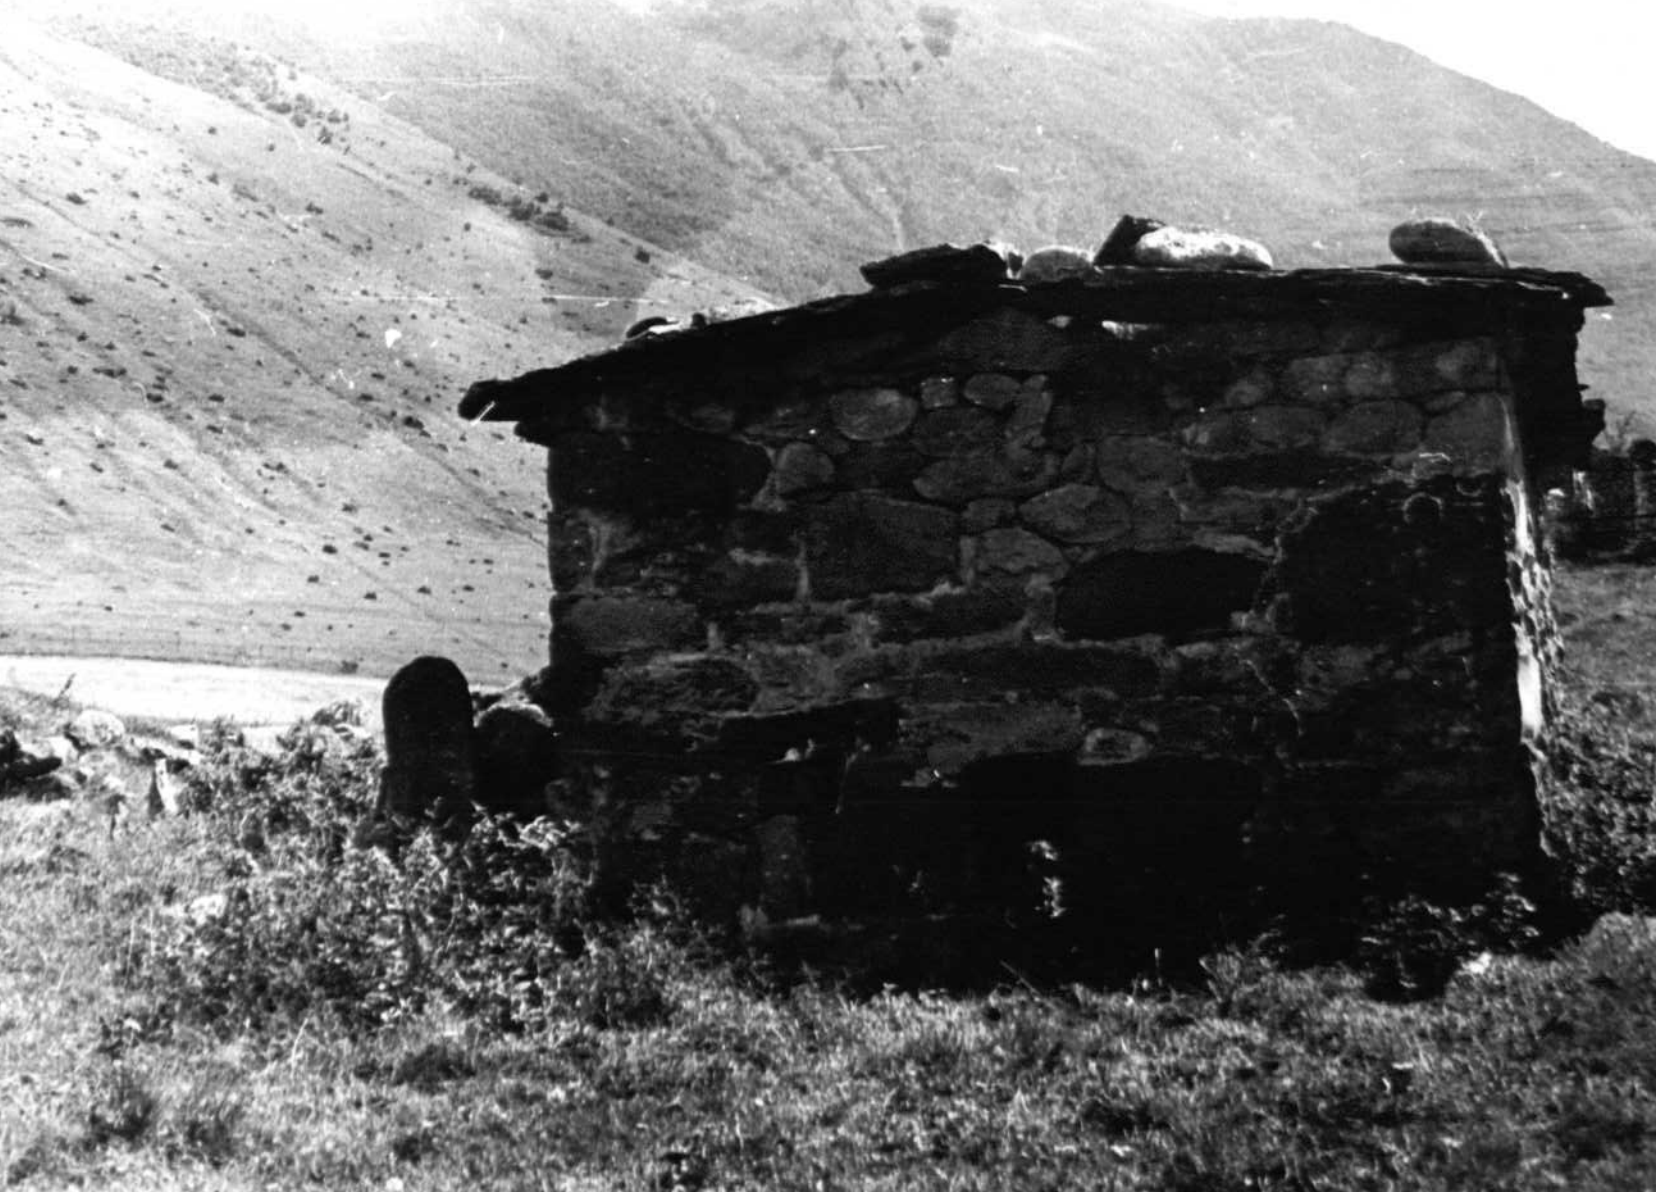
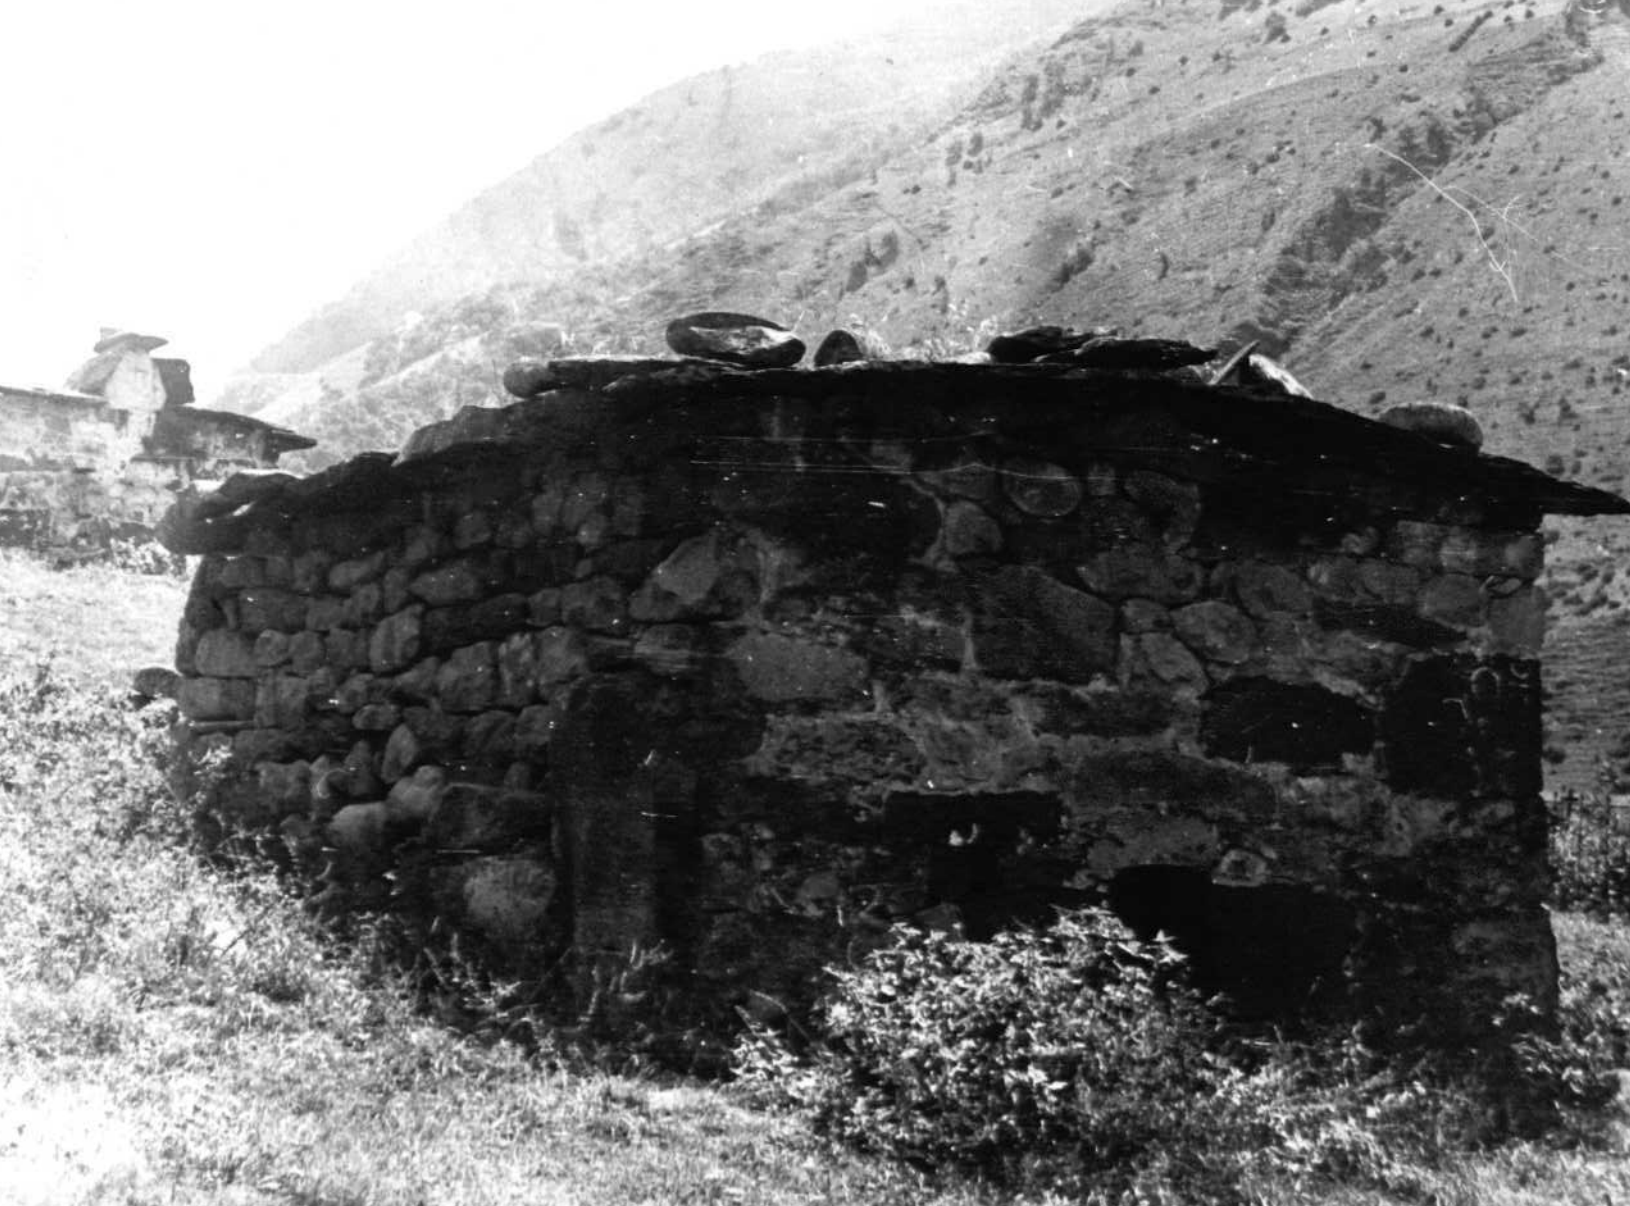
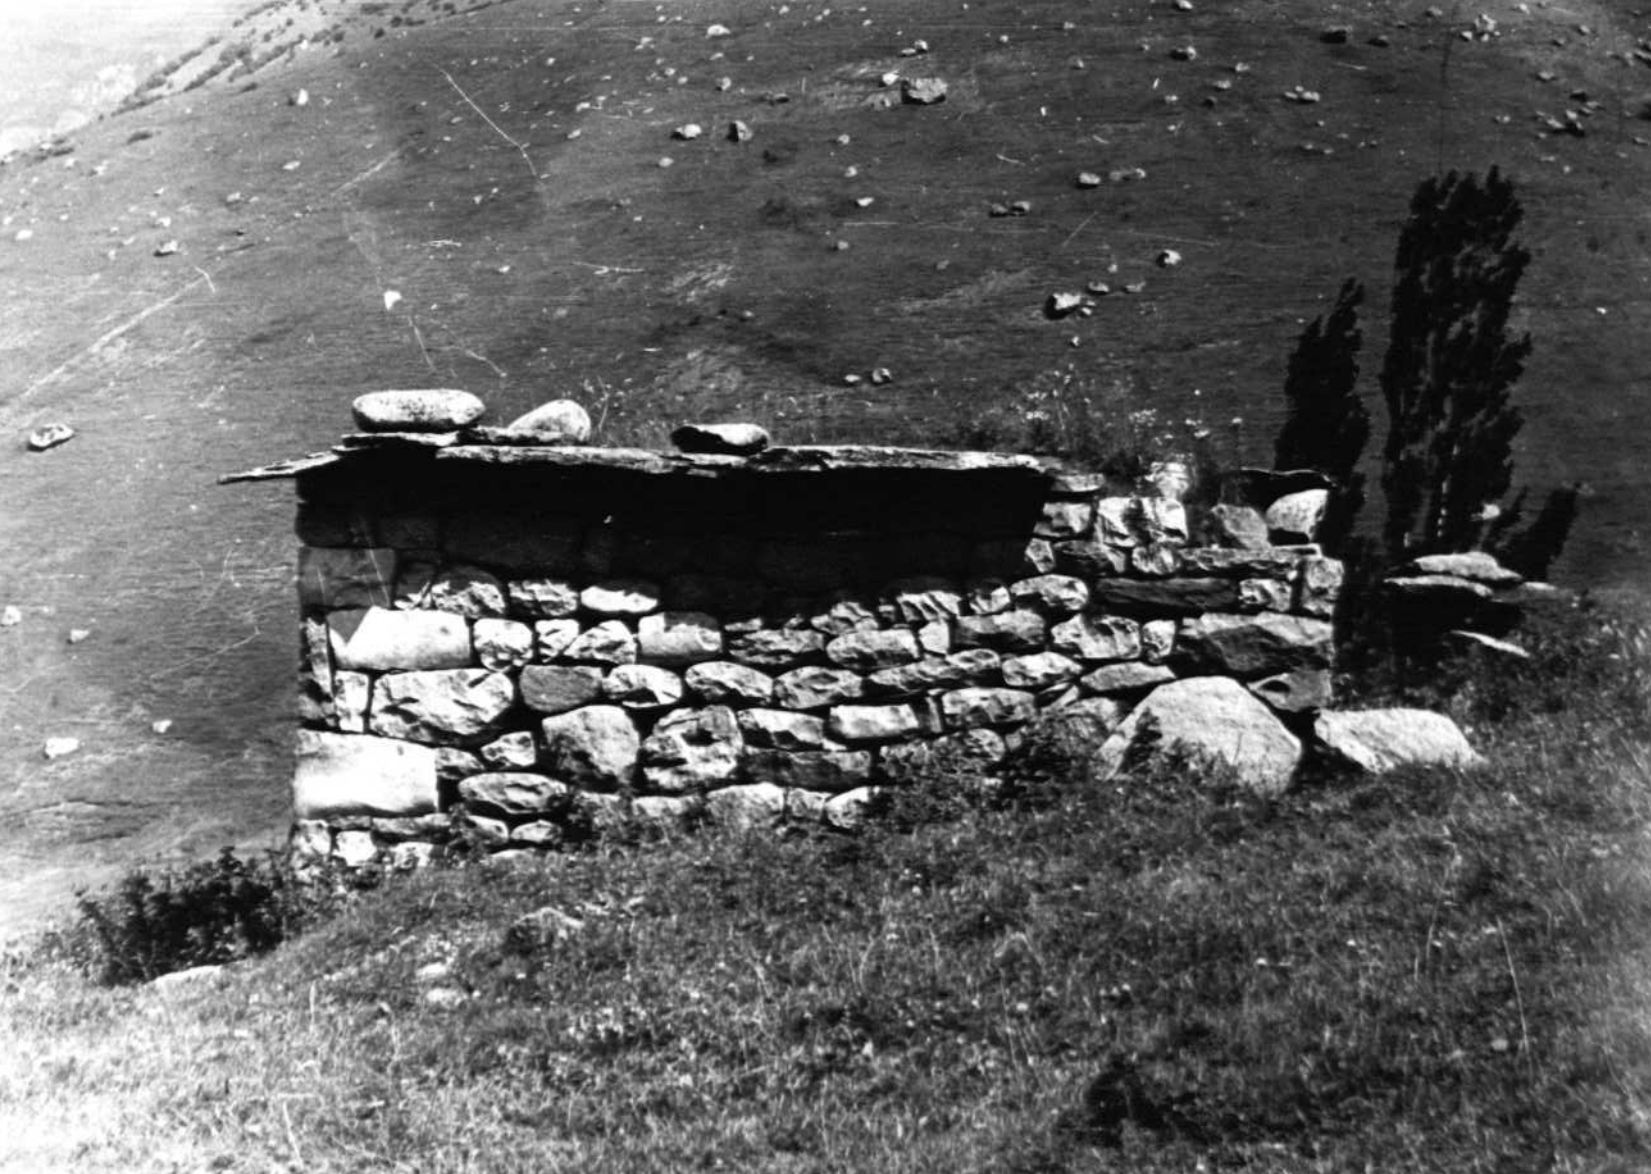
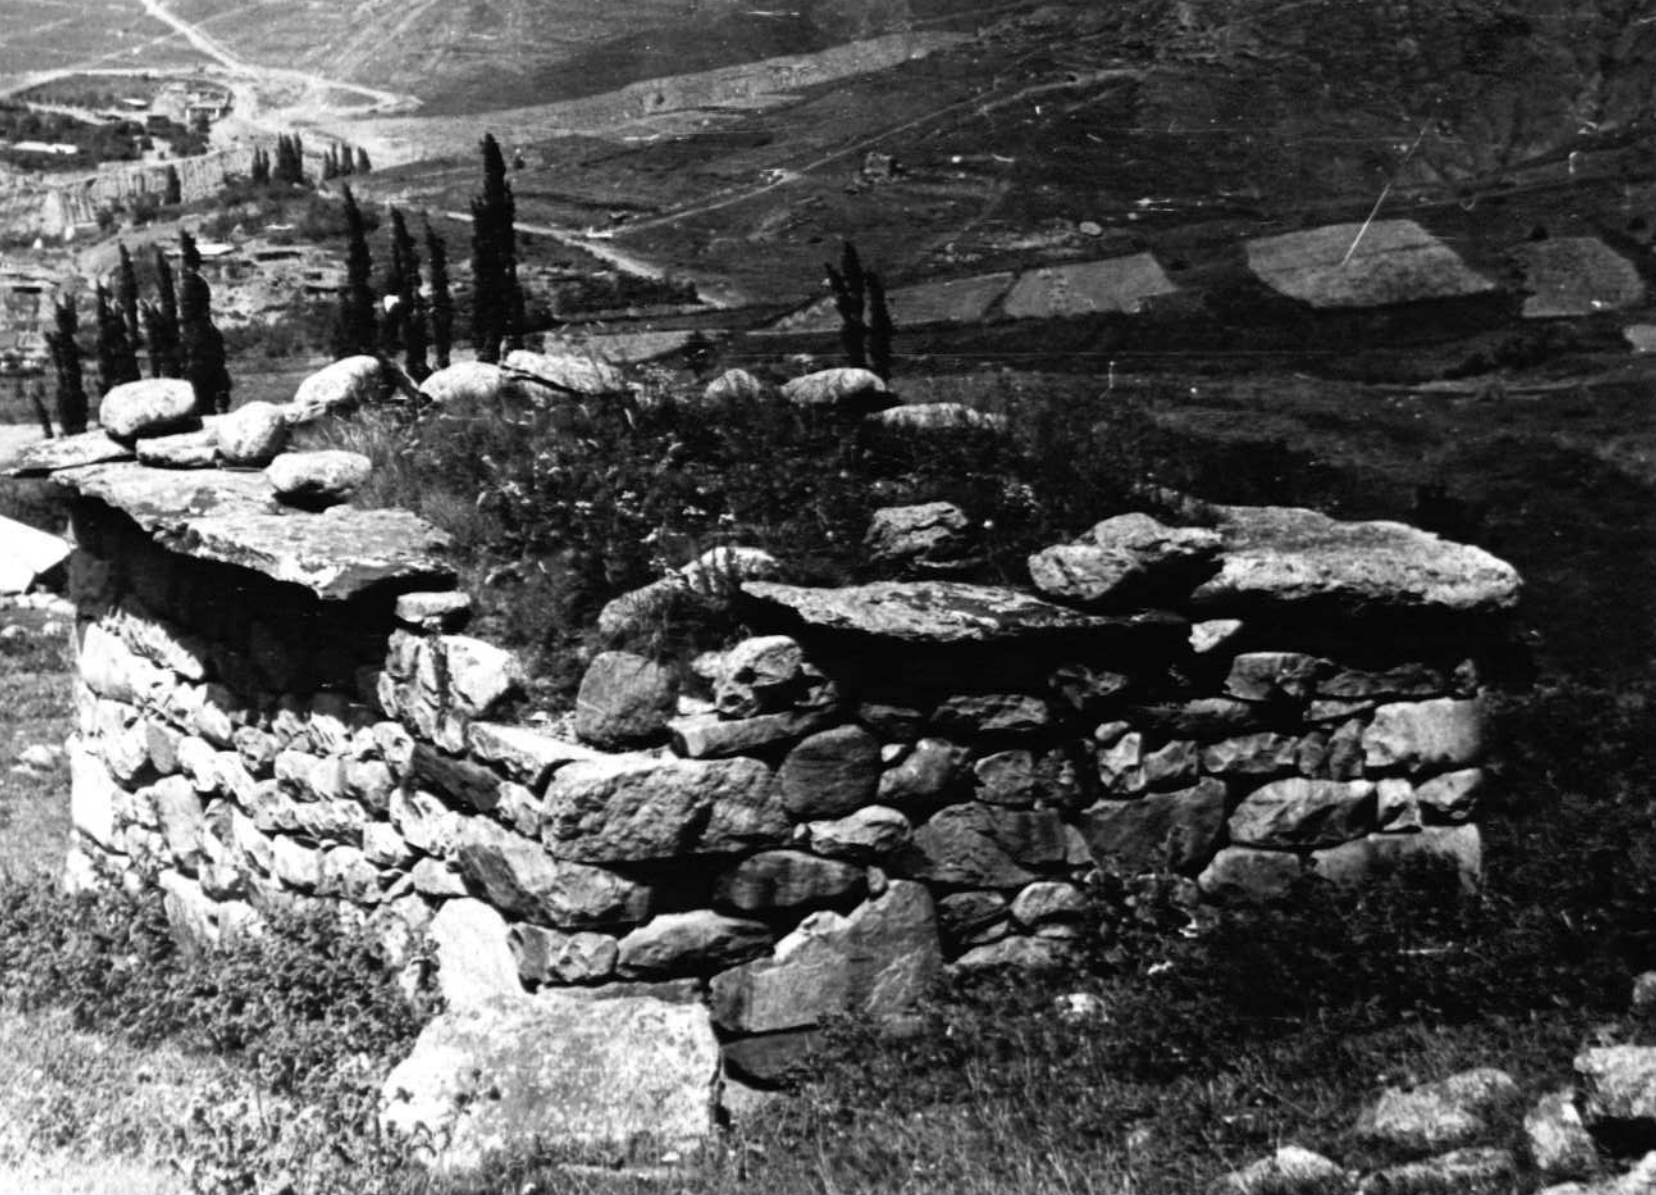
Фото общего вида — 4
 Фото фрагментов —
 Генплан —
 Обмеры: план — I
 фасад —
 разрез —
 Схематический план
 охранной зоны —

Разрушена часть карниза, не сохранилась дверца

Прямоугольный в плане, надземный с большой подземной камерой, с двухскатной кровлей могильник. Вход-лаз прямоугольной формы расположен на северо-западном фасаде. Внутренняя камера перекрыта ложным сводом. Деревянный настил разделял камеру на две части нижнюю подземную и верхнюю надземную.

Главный фасад склепа венчает карниз из сланцевых плит причем плиты положены таким образом, что образуют невысокий фронтон. На всех остальных фасадах плиты лежат горизонтально. Сложен памятник из обработанных камней на известковом растворе. В западной части главного фасада на крупной плите выцарапаны знаки неизвестного назначения. С севера к могильнику примыкает орнаментированный столб-цирт.

Габариты 3,60х4,60м.

Высота 2,60 м.

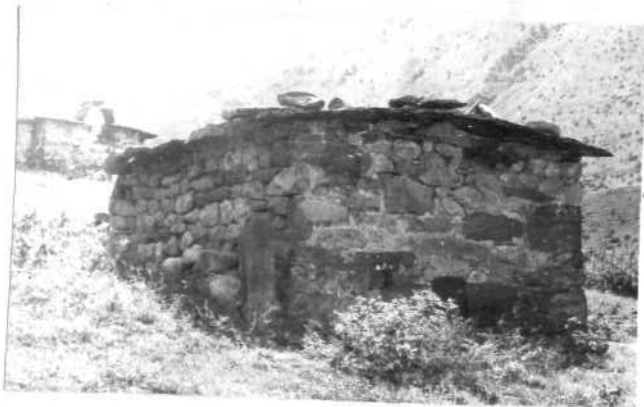
Фото или схематический план

Прямоугольный в плане надземный, с большой подземной камерой с двухскатной, невысокой кровлей могильник. Вход-лаз прямоугольной формы ведет в камеру на северо-западном фасаде. Этот фасад венчается шиферным карнизом, причем шиферные плиты расположены таким образом, что образуют невысокий щипцовый фронтон. На остальных фасадах плиты лежат горизонтально. Камера склепа перекрыта лощным сводом. Деревянный настил делил камеру на две части надземную и подземную. Сложен из камня на известковом растворе.
