П А С П О Р Т

I. НАИМЕНОВАНИЕ ПАМЯТНИКА селение Эбеноце KII. ТИПОЛОГИЧЕСКАЯ
ПРИНАДЛЕЖНОСТЬ

УЧЕТНАЯ КАРТОЧКА

I. НАИМЕНОВАНИЕ ПАМЯТНИКА селение Эйскендж

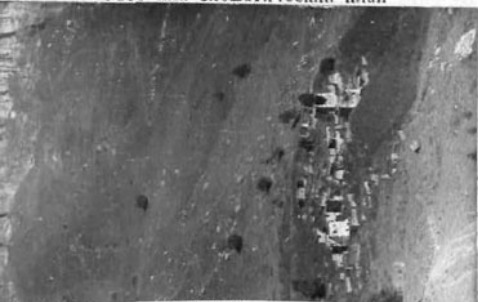
Фото или схематический план

Селение Эйскендж расположено в долине небольшой речки, на отлогом участке горного хребта, Селение чуть вытянуто вдоль хребта и сформировано в виде компактной группы жилых башен. С южной стороны селения проходит неглубокий овраг по другую сторону которого расположена мечеть и кладбище. Размеры селения примерно 200 x 100 м. Через селение проходит тропа, связывающая цепочку селений, расположенных вдоль склона. Практически все сооружения руинированы, территория заросла крапивой.
