П А С П О Р Т

I. НАИМЕНОВАНИЕ ПАМЯТНИКА Дом Паригина Г.П.

Дом Парыгина Г.П.

УЧЕТНАЯ КАРТОЧКА

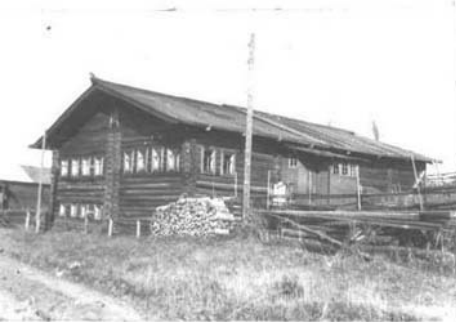
Образец народного жилища вт. пол. XIX в., типичный для района дом-комплекс с двухэтажной жилой частью в виде сруба-двойни. Является акцентом-ориентиром при подходе к деревне со стороны бывшего Дромского погоста. Представляет собой постройку типа "брус" с однорядной последовательной связью жилых и хозяйственных помещений, объединенных двускатной крышей. В избах сохранились русские печи, деревянные филёнчатые панели одной из которых расписаны; элементы традиционного интерьера - воронцы, полати, лавки; штукатурка потолков с розетками и карнизными тягами. Сени выгорожены в объеме хозяйственной части. Во двор и на сарай встроены клетки, сохранился взвоз в осадке двора-сарая. Стены рублены из сосновых бревен "в обло", бревенчатый сруб передка и стойки под окладным венцом - из лиственницы. Крыша слегловая по быкам, с резными кронштейнами, курицами, потоками и оклупнем на коньке.

Габариты плана - 19,7 x 12,5 м.
