## П А С П О Р Т

Кружбиной печати.

г. Астрахань, ул. Гаскиская, 141

I. НАИМЕНОВАНИЕ ПАМЯТНИКА Комплекс построек Крившинской мечети. Мектеб.

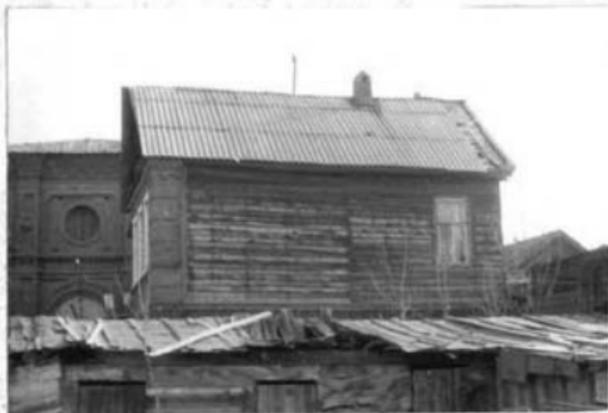
Фото или схематический план

Мектеб расположен в глубине двора в непосредственной близости от мечети с северной стороны. Двухэтажный квадратный в плане дом состоит из основного объема под двускатной шиферной крышей и примыкающей к нему с юга входной пристройки с односкатным шиферным покрытием. Стены первого этажа основного объема и его главный восточный торцовый фасад сложены из кирпича. Три оставшиеся стены второго этажа основного объема, а также южной входной пристройки составлены из вертикальных столбов, обшитых тесом.
