ПАСПОРТ

I. НАИМЕНОВАНИЕ ПАМЯТНИКА: Монастырь Успенский Княгинин. Сторожка-проофения.II. ТИПОЛОГИЧЕСКАЯ
ПРИНАДЛЕЖНОСТЬ

1865г.IV. АДРЕС (местонахождение) ПАМЯТНИКА г. Владимир, пос. Боровского, д. IУспенский Княгинин монастырь.инвентарный номер, инвентарный объект, дата записиV. ХАРАКТЕР
СОВРЕМЕННОГО
ИСПОЛЬЗОВАНИЯ

УЧЕТНАЯ КАРТОЧКА

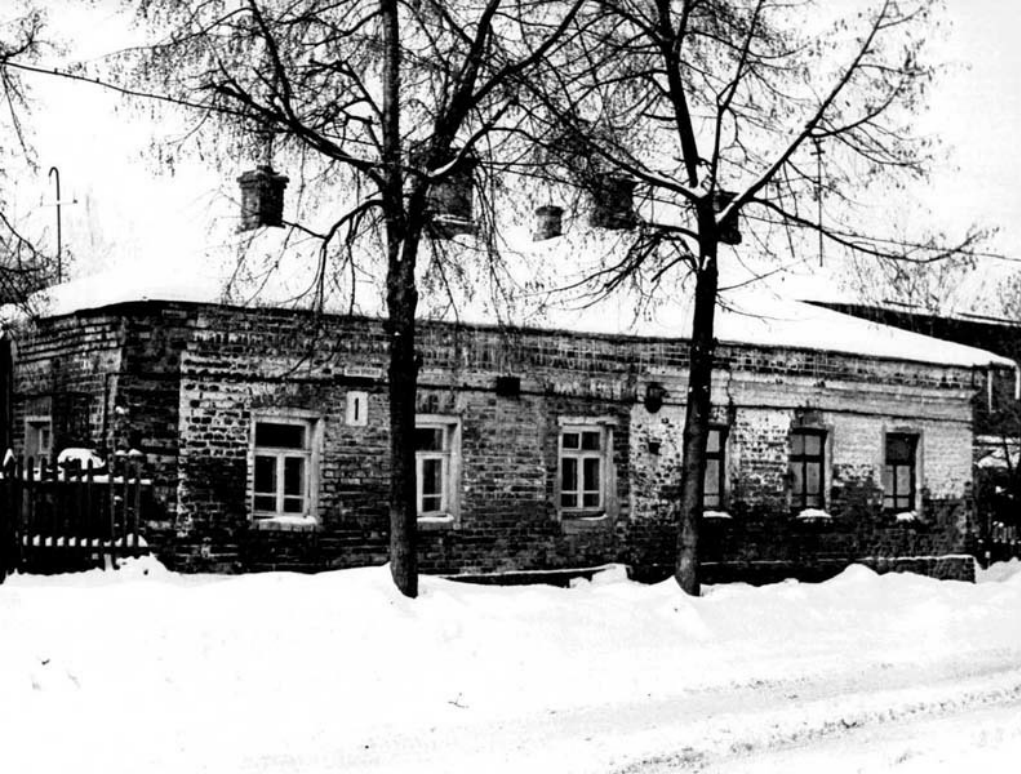
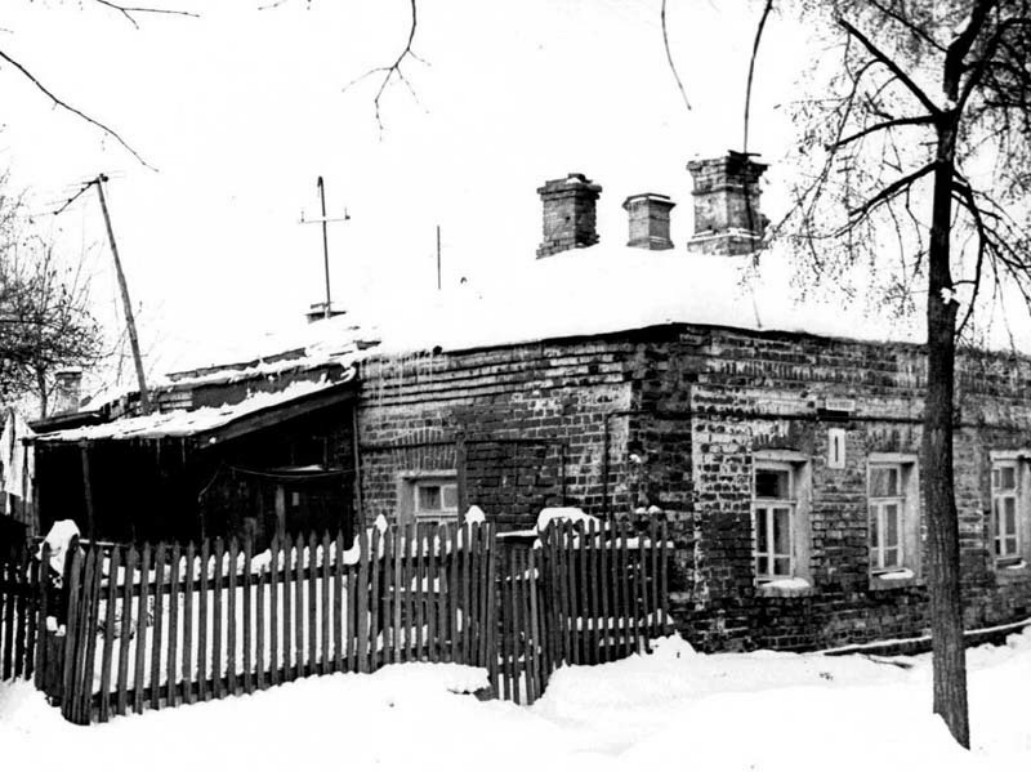
Вытянутое с севера на юг одноэтажное, сложенное из кирпича здание бывшей проформы расположено в юго-западной части монастырской территории рядом с настоятельским корпусом.

Фасад его обращенный к дороге ведущая к монастырскому собору не отличается от остальных фасадов. То же членение простыми прямоугольными окнами, обработанными кирпичной кладкой имитирующей наличник и простого профиля уступчатый карниз, идущий по периметру всего здания.

Здание поставлено на невысокий кирпичный проем. Сложено из кирпича /9-9,8 x 19-20 x 5-5,5см/. Перекрыто 4-х скатной железной кровлей положенной по стропилам с обрешеткой и окрашенной масляной краской. Побелено по кирпичу.

Внутренняя планировка и интерьерное решение здания в значительной степени изменены при приспособлении его под жилье. Печи переложены. Полы дощатые окрашенные или покрыты линолеумом. Потолки плоские оштукатурены. Оконные и дверные заполнения большей частью заменены.

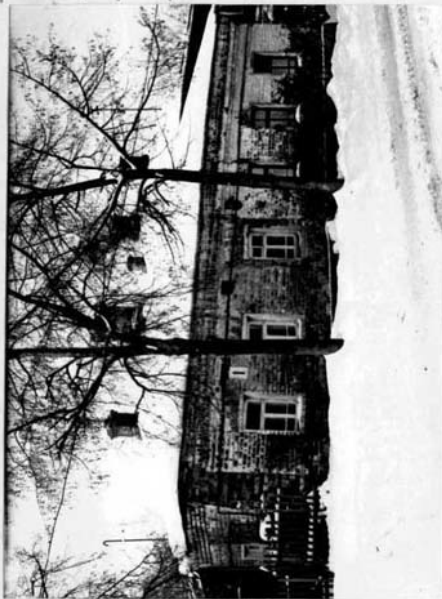
Фото или схематический план

Вытянутое с севера на юг одноэтажное здание бывшей просфорни расположено в юго-западной части монастырской территории рядом с настоятельским корпусом. Замыкает собой ряд гражданских построек на участке выходящем к бывшим въездным монастырским воротам.

Здание поставлено на невысокий кирпичный же цоколь. Сложено из кирпича. Перекрыто 4-х скатной железной кровлей по стропилам с обрешеткой.

Здание побелено по кирпичу. Кровля окрашена масляной краской. Декор фасадов очень сдержан. Фасады регулярно членятся простыми прямоугольными небольшими окнами, обработанными кирпичной кладкой, имитирующей наличник и завершаются простого профиля уступчатым карнизом идущим по периметру всего здания.

Внутренняя планировка и интерьеры в значительной степени изменены при приспособлении здания под жилье.
