ПАСПОРТ

Дом жилой

г. Псков,

ул. Труда, 13

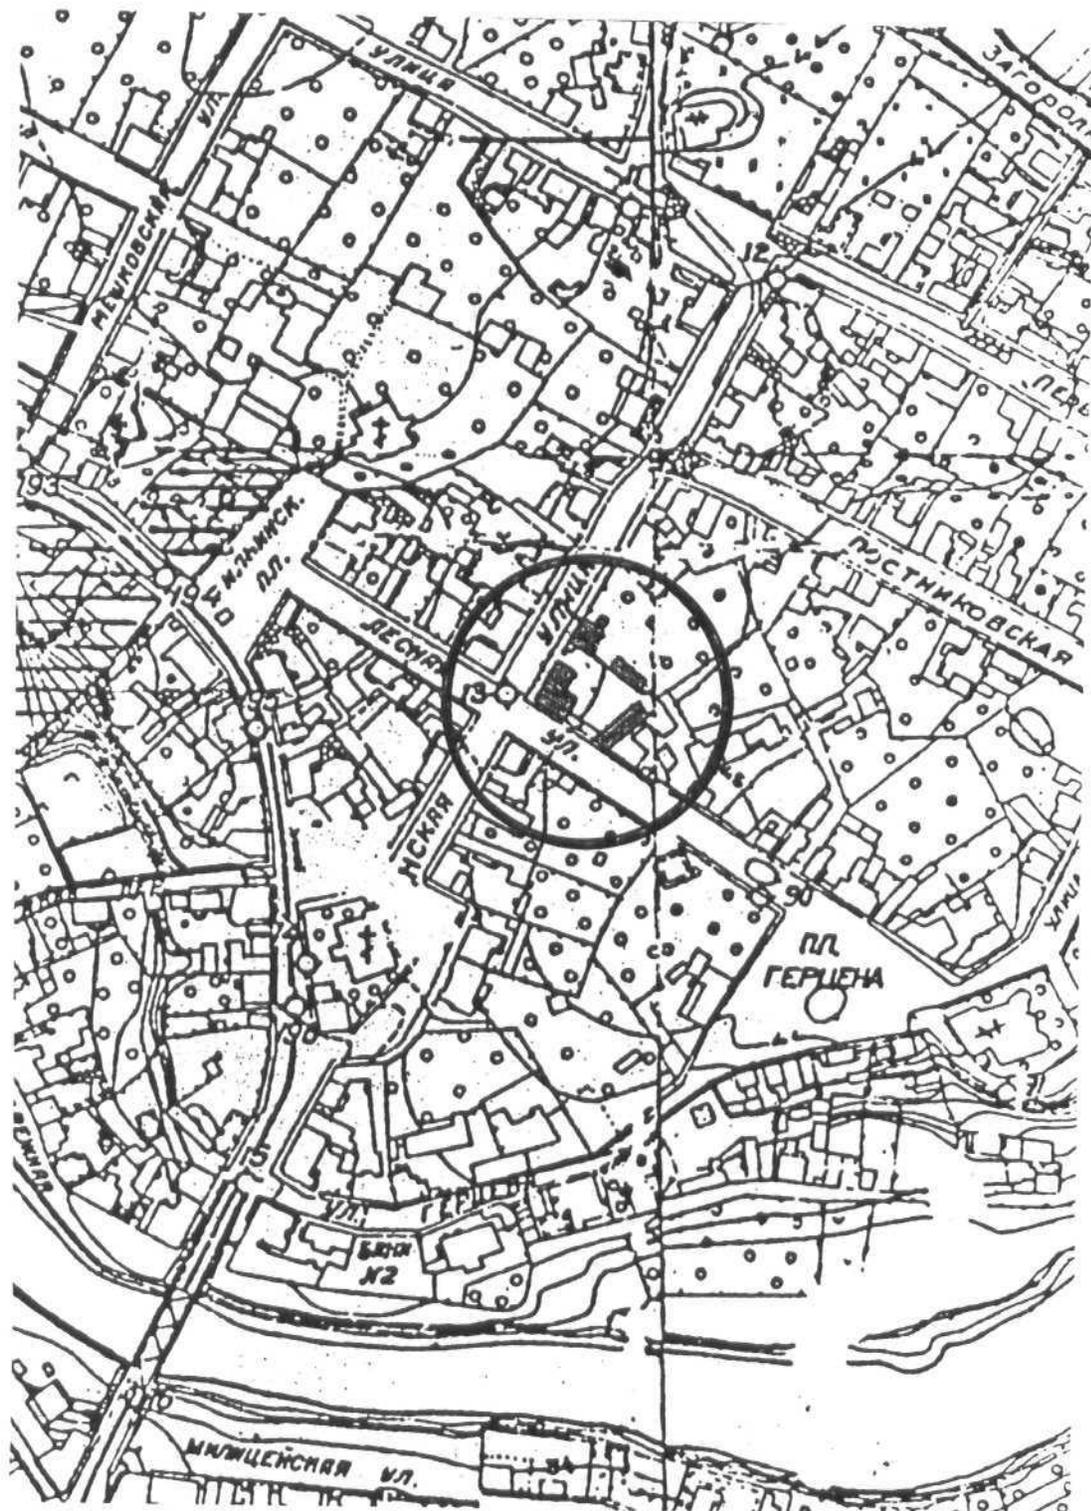
г. Псков, ул. Труда, 13
Дом жилой. 1820-е гг., 1951 г.
генплан
(копия со съёмки 1930-х гг.)

б) перестройки и утраты, изменившие первоначальный облик памятника:
Здание построено с использованием фрагментов конструкции двух отдельно стоявших прежде на участке домов, разрушенных во время войны, как это можно видеть на съемке г. Пскова 1930-х гг. От первого дома «Г» -образного в плане, располагавшегося на углу улиц Лесной (ныне Волкова) и Ильинской (ныне Труда) сохранились фрагменты баз лопаток в уровне цоколя, габариты постройки и сохранившаяся трехчастная схема построения плана

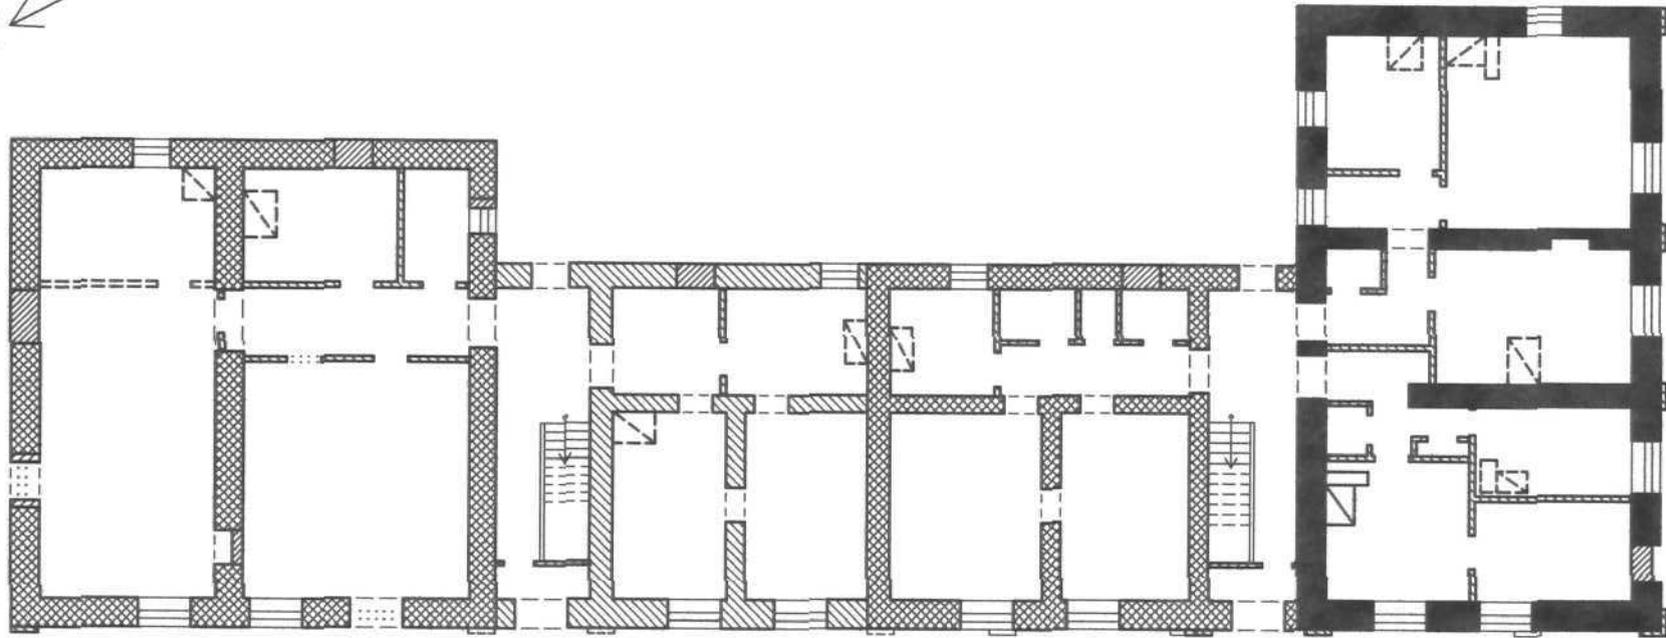
г. Псков, ул. Труда, 13
Дом жилой. 1820-е гг., 1951 г.
план 1 этажа

Планировочная композиция, одинаковая в 1-м и 2-м этажах, построена с включением остатков домов, существовавших ранее на участке: в северо-восточной части – квадратного в плане, а в юго-западной – «Г»-образного в плане углового дома, ограниченного с северо-востока брандмауэром, что обусловило отступление от осевой симметрии в очертании плана, хотя симметрия является его основной организующей идеей. Средняя часть «П»-образной композиции решена на основе симметрии, где центральная поперечная стена – брандмауэр делит ее на две части с двумя лестницами в углах; северо-восточная часть двухчастная, а юго-западная – трехчастная в плане. В северо-восточной части расположены большие по площади конторские помещения со стороны улицы и небольшие кабинеты со стороны двора. В средней и юго-западной части размещены квартиры с жилыми комнатами, ориентированными на улицы, и кухнями и санузлами в сторону двора. В юго-западной части, судя по планам БТИ 1953 г., где кухонные очаги показаны в каждой комнате, вероятно, первоначально было покомнатное заселение. В интерьерах сквозных лестничных клеток – две разные лестницы. В северо-восточной части – деревянная с перилами из прямоугольных столбиков с фасками и точеных балясин; в юго-западной – с бетонными ступенями и перилами сварными металлическими.

Высота помещений первого этажа – 2,80 м; второго – 2,87 м.

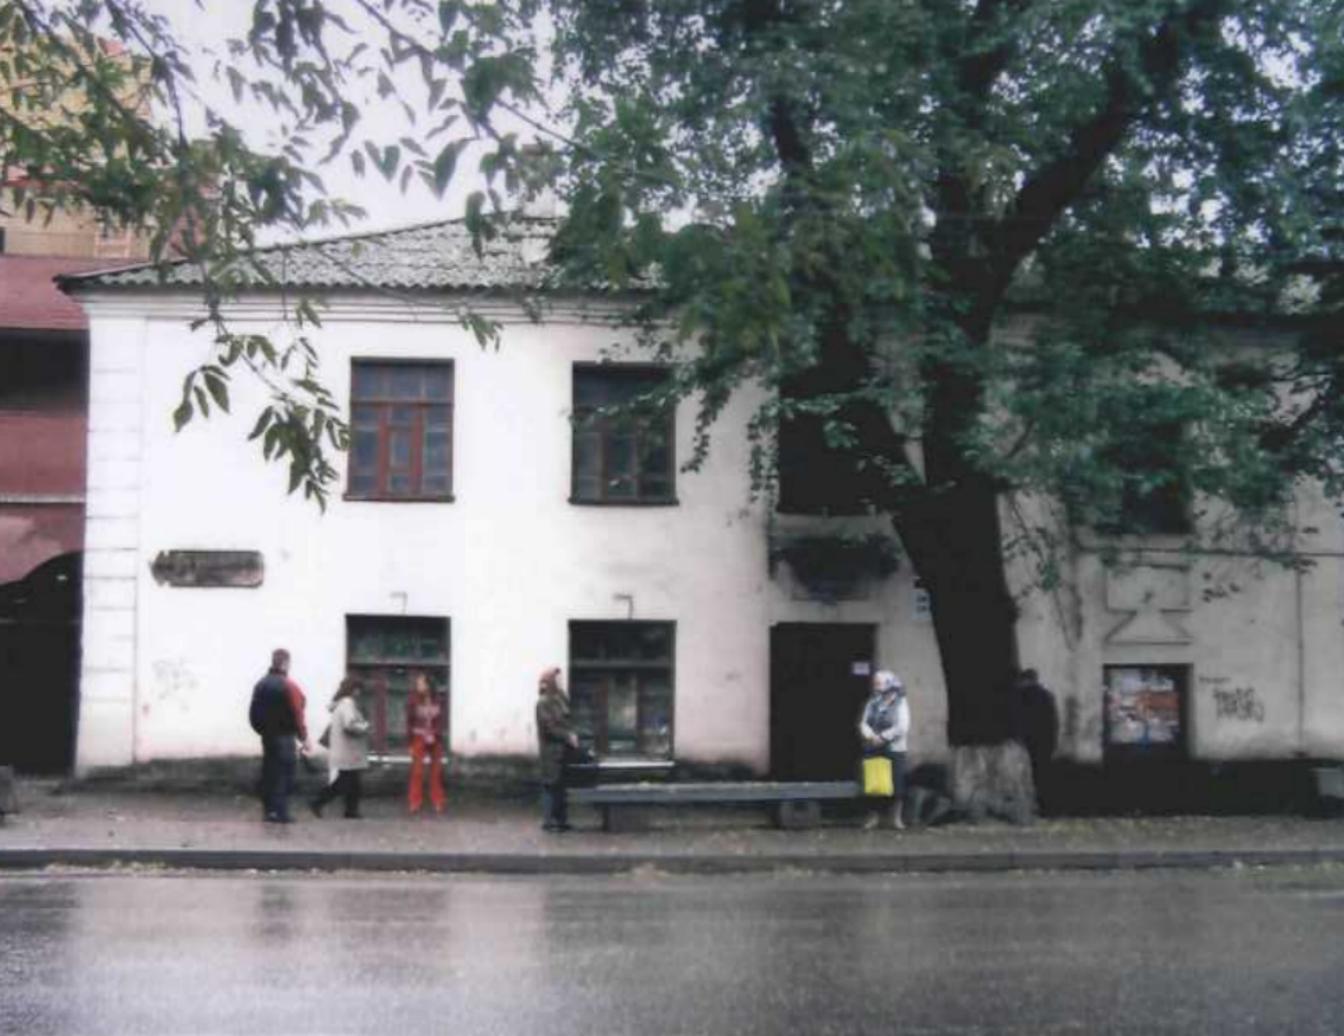
4

Фасады дома претерпели частичные изменения: сбиты рустованные лопатки по сторонам парадного входа левой стороны главного фасада; над оконными проемами 1-го этажа утрачена часть штукатурных «замковых камней» главного и бокового фасадов; в левой части главного фасада оконный проем превращен в дверной и над ним установлен поздний зонт (в связи с приспособлением помещения 1-го этажа под магазин). Парадные входы в лестничные клетки с главного фасада ныне закрыты и не используются; пороги дверей находятся ниже современного уровня тротуара. На лицевом фасаде, выходящем на ул. Волкова, на левом фланге имеется заложённый дверной проем (ниша). На дворовых фасадах в уровне 1-го этажа один оконный проем заложён частично, оставлена верхняя фрамуга, три окна заложены полностью в средней части и в выступающей каменной части. Зонты над входами в лестничные клетки поздние.

Главный фасад. Левая часть.

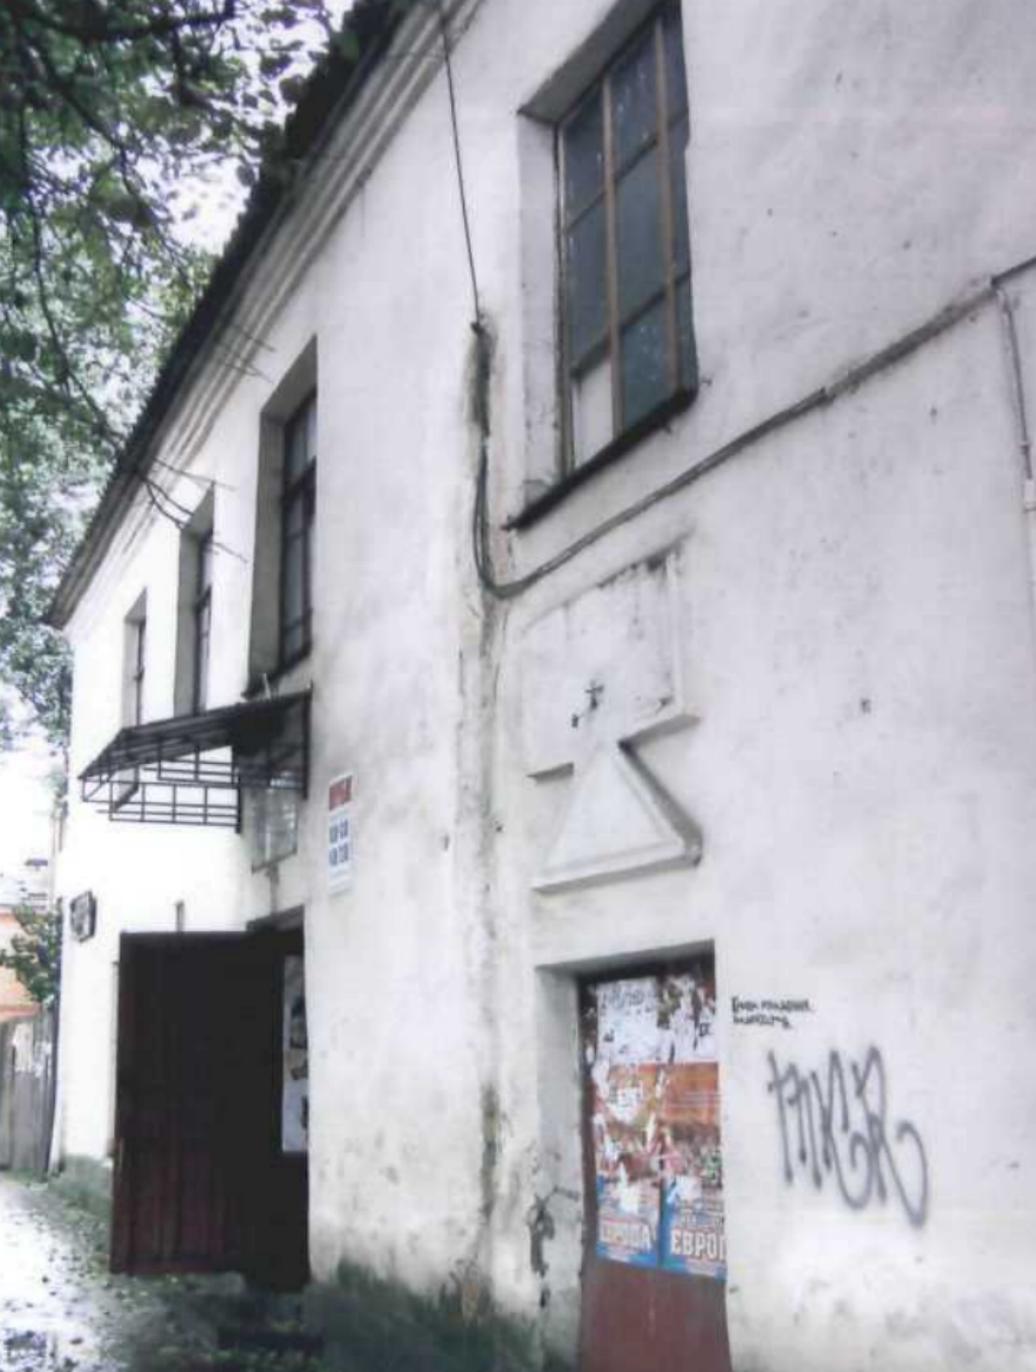
Фрагмент главного фасада. Левая часть,
вид с юго-запада.

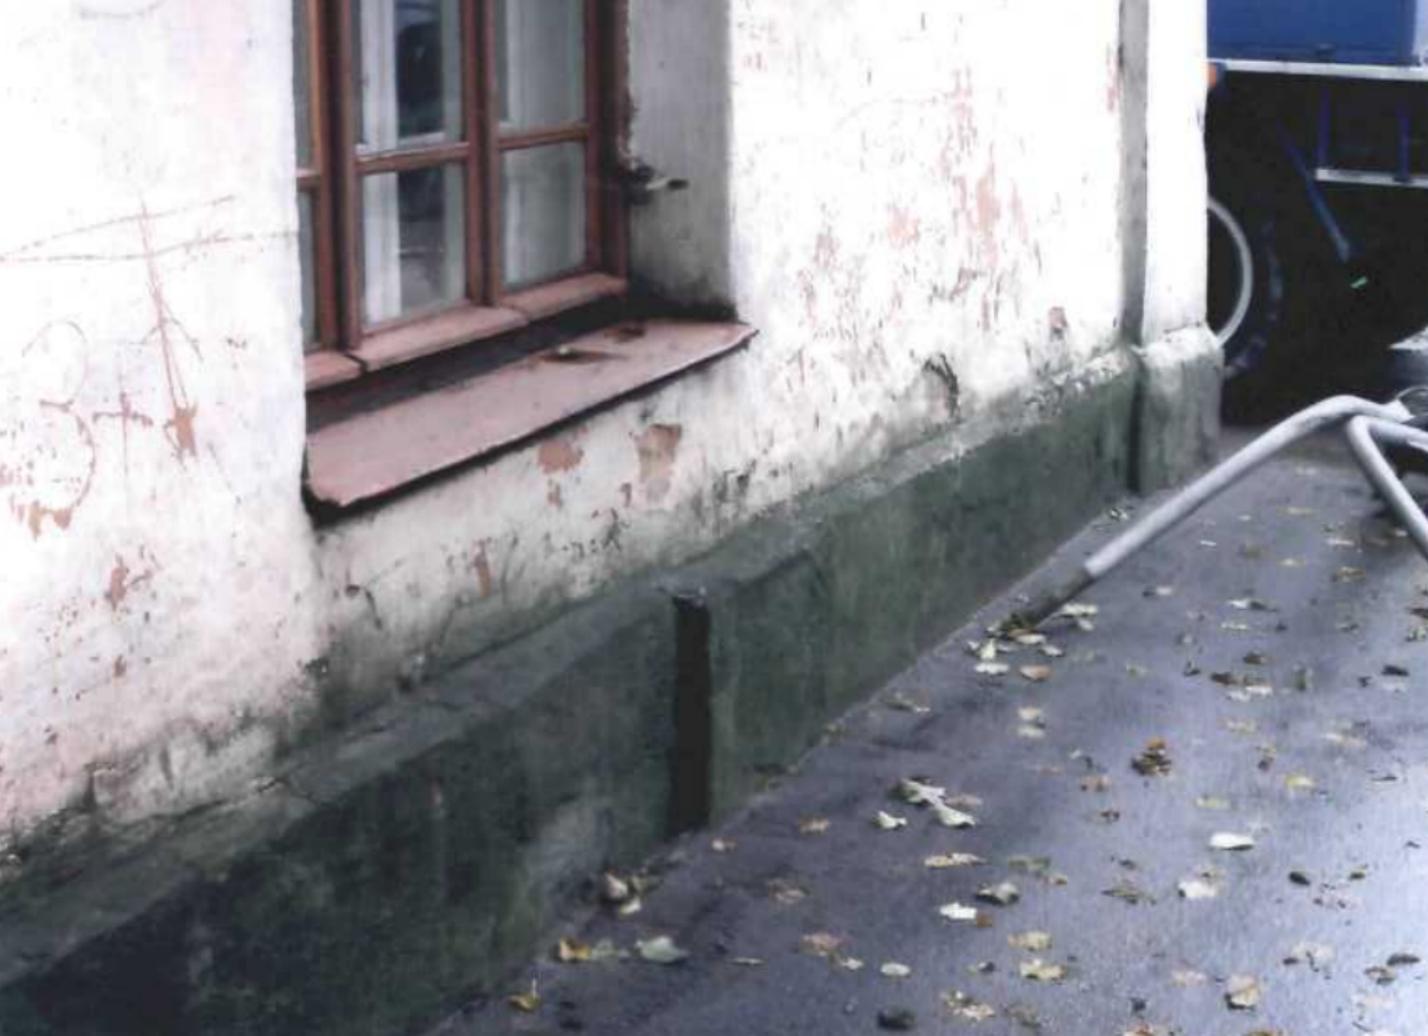
Фрагмент главного фасада. Правая часть.Цоколь с остатками баз лопаток первоначального дома.

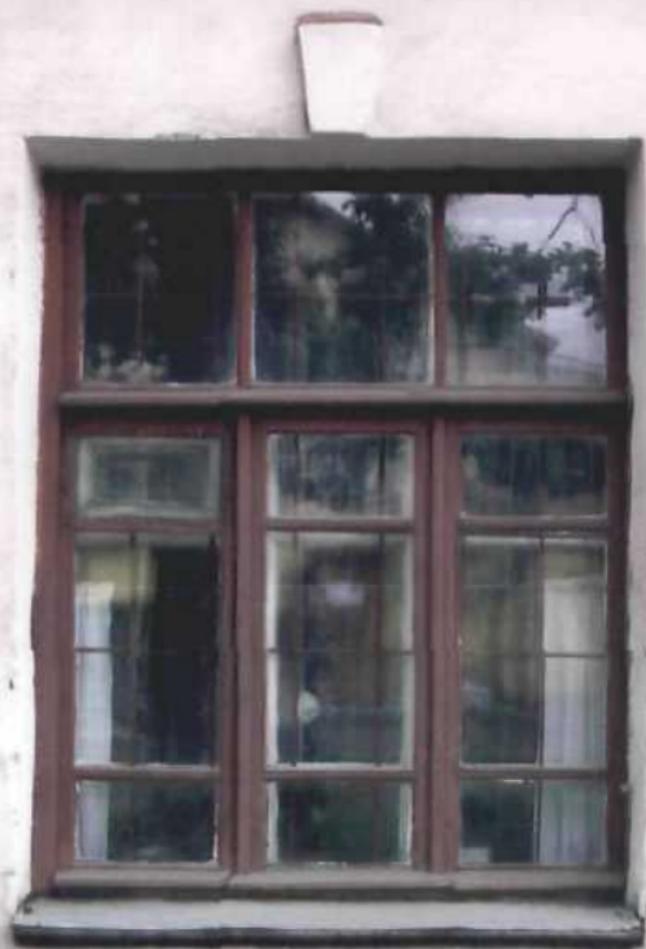
Лицевой фасад на ул. Волкова также решен в системе центрально-осевой симметрии в трех осях. Здесь на оси симметрии расположены оконные проемы, выделенные по сторонам рустованными лопатками, углы фасада также «закреплены» лопатками; горизонтальные элементы композиции — цоколь и венчающий карниз как на главном фасаде. Оконные проемы решены так же, как на главном фасаде.

Боковой фасад. Окно 1-го этажа.

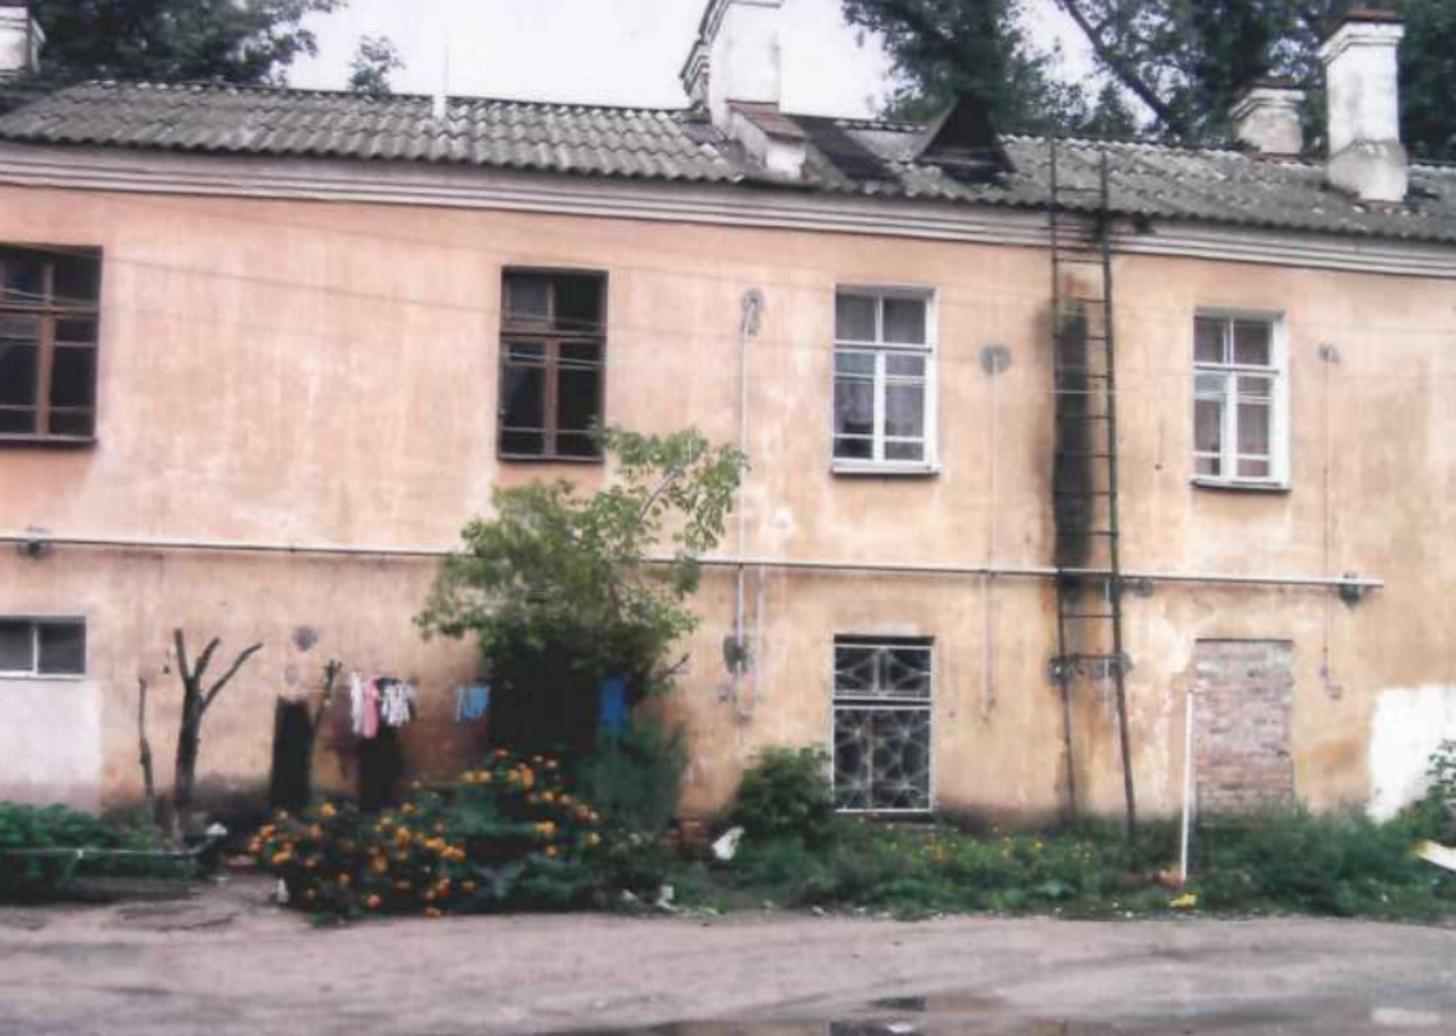
13

углах центральной части дворового фасада расположены входы в лестничные клетки. Оконные проемы одинаковые по высоте, двухстворчатые.

Фрагмент дворового фасада. Средняя часть.

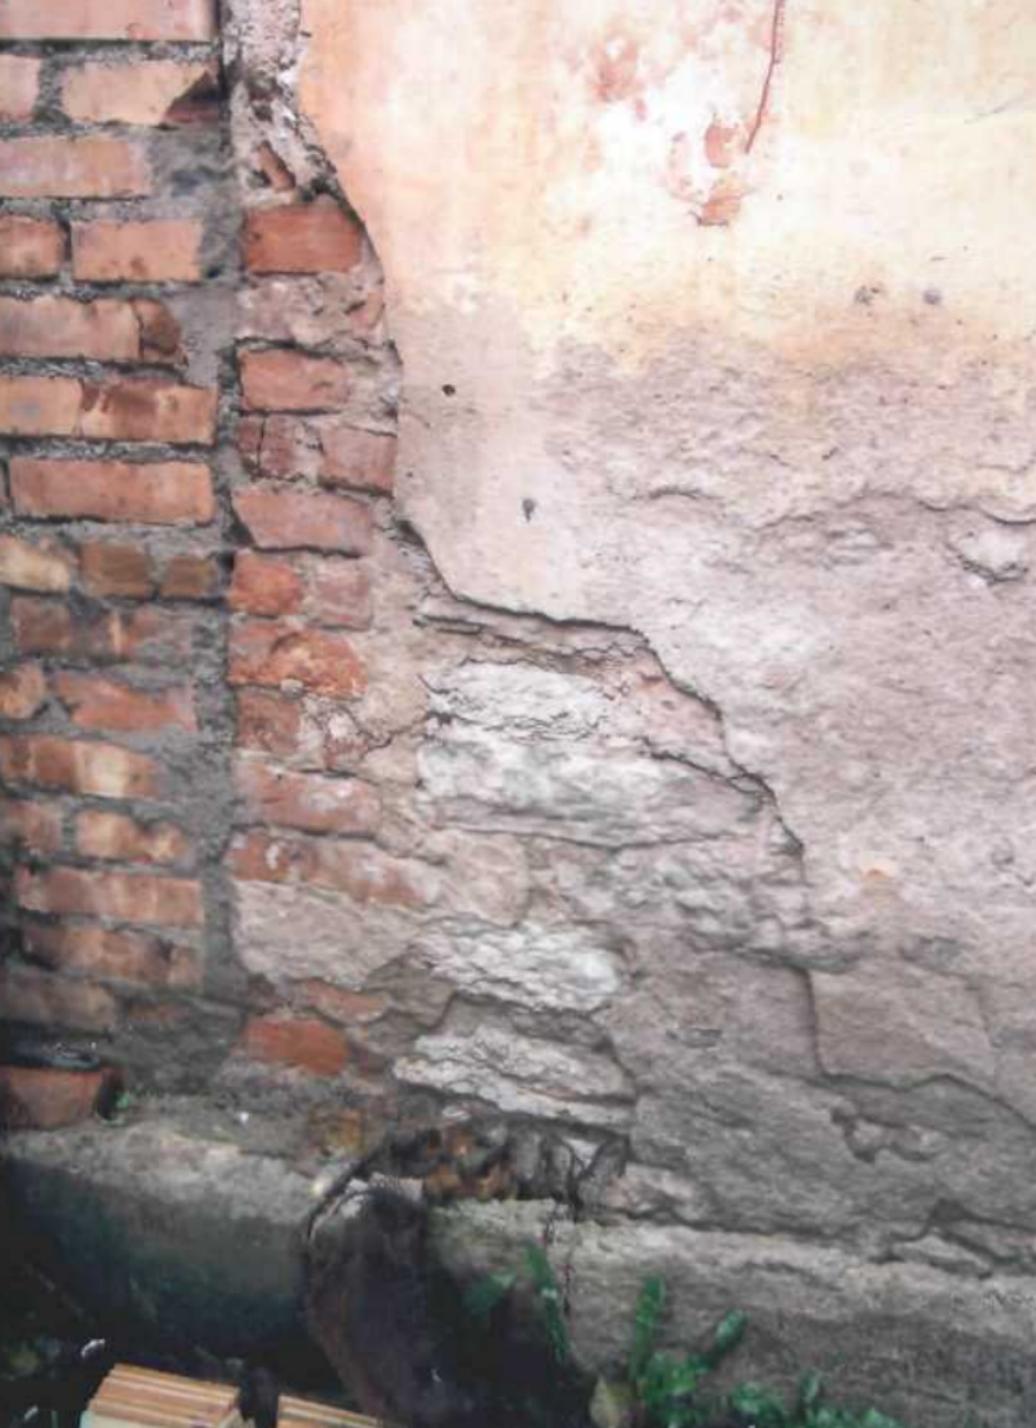
этой части дома и, вероятно, фрагменты кладки стен. Это говорит о том, что были использованы фундаменты и цоколь прежнего дома. От второго дома, квадратного в плане, использованы фрагменты каменной кладки стен с углами и оконными проемами, закрепленными кирпичом, как это можно видеть в местах обвалившейся штукатурки.

Фрагмент дворового фасада. Правая часть. Каменная кладка первоначального дома с укреплением откоса проема кирпичем.

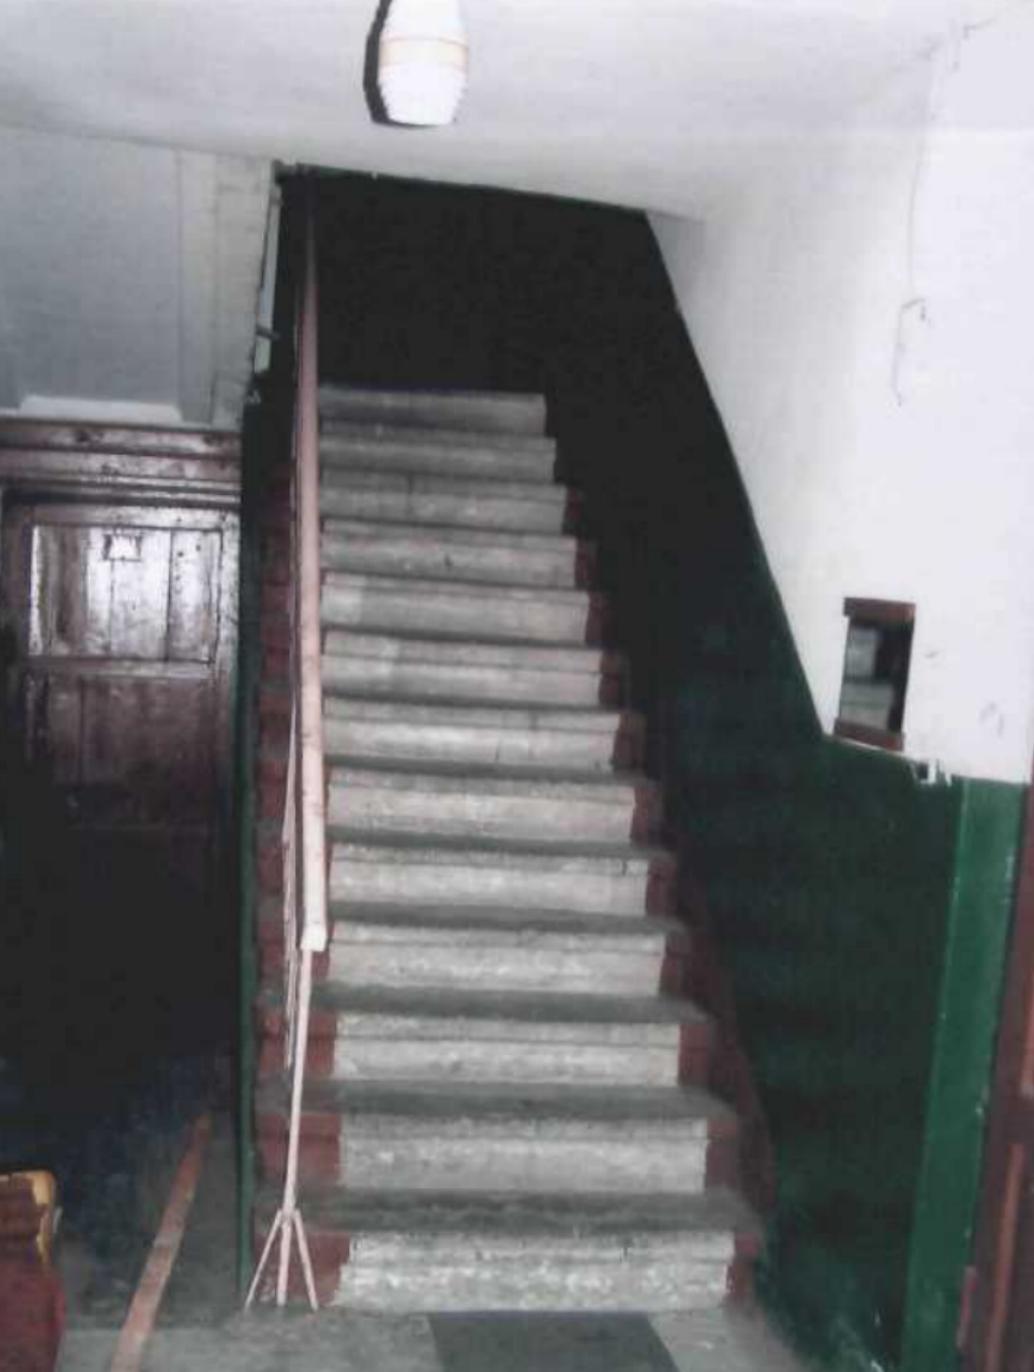
Фундаменты ленточные, бутовые, стены кирпичные, частично из плитняка на известково-песчаном растворе с углами и проемами закрепленными кирпичом; перегородки кирпичные и дощатые оштукатуренные; перекрытия деревянные утепленные; крыша – деревянные стропила с обрешеткой; кровля – шифер; полы – дощатые; окна двойные двух и трех створные; двери филенчатые; отделка наружная – штукатурка, окраска; внутренняя – штукатурка, окраска, обои; лестницы: бетонные ступени по металлическим косоурам и деревянная.

Лестничная клетка юго- западной части.
1-й этаж. Бетонные ступени по
металлическим косоурам.

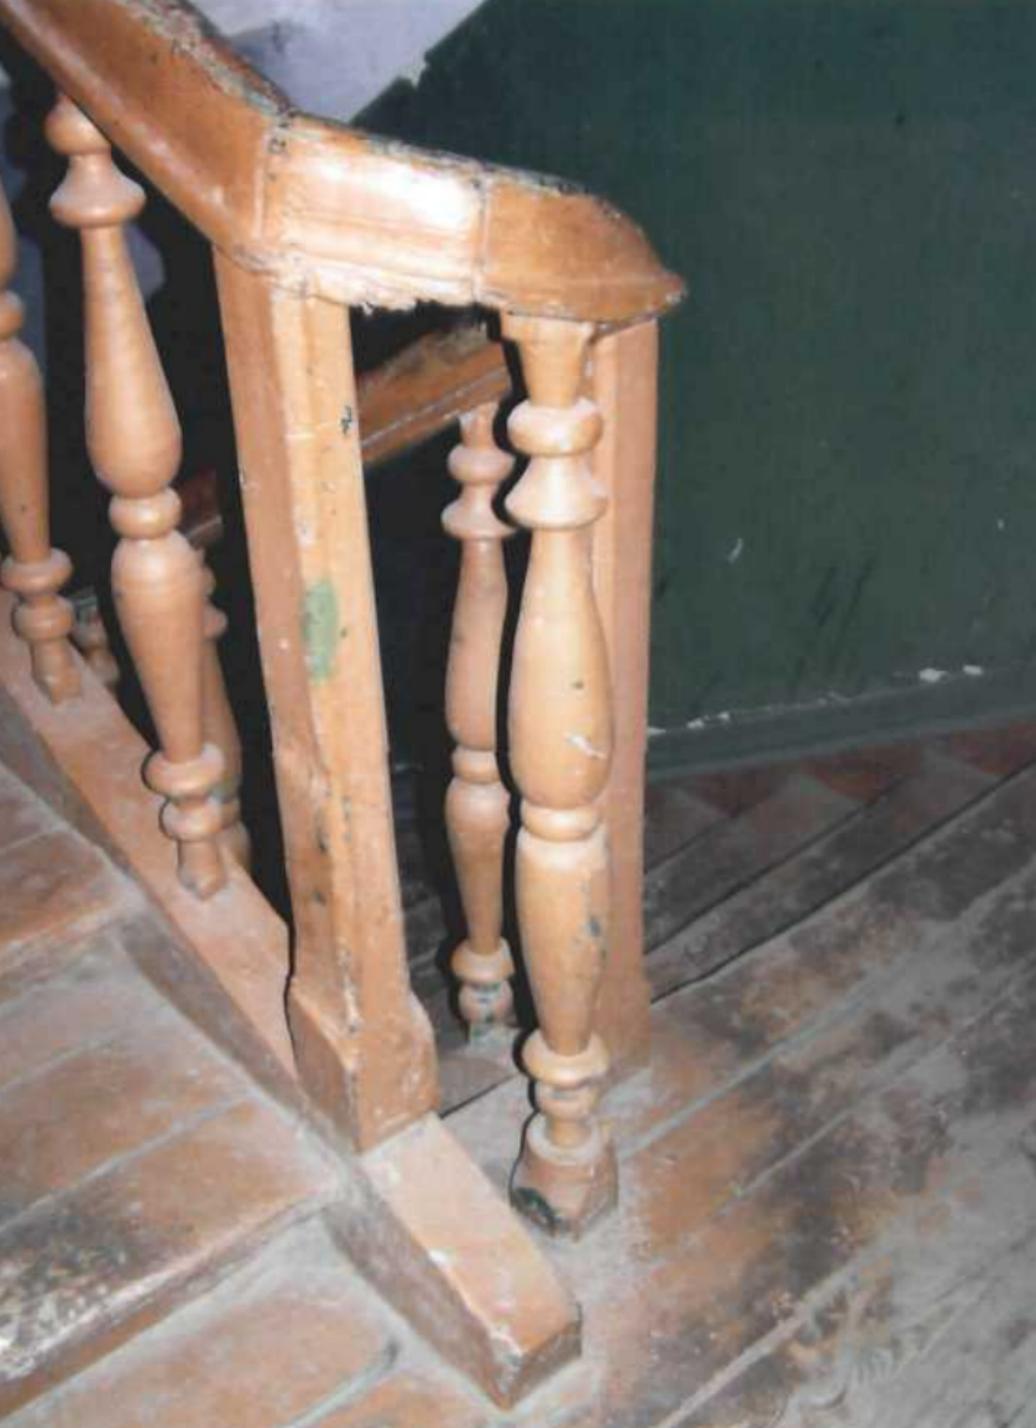
Лестничная клетка северо-восточной части. Междуэтажная площадка. Ограждение деревянной лестницы.
