**П А С П О Р Т**

I. НАИМЕНОВАНИЕ ПАМЯТНИКА Дом жидой

IV. АДРЕС (местонахождение) ПАМЯТНИКА Калининская обл., г.Калинин, ул.

Калининская область.  
г. Калинин.  
ул. Энгельса, 18.  
Дом жилой. кон. ХУШв.

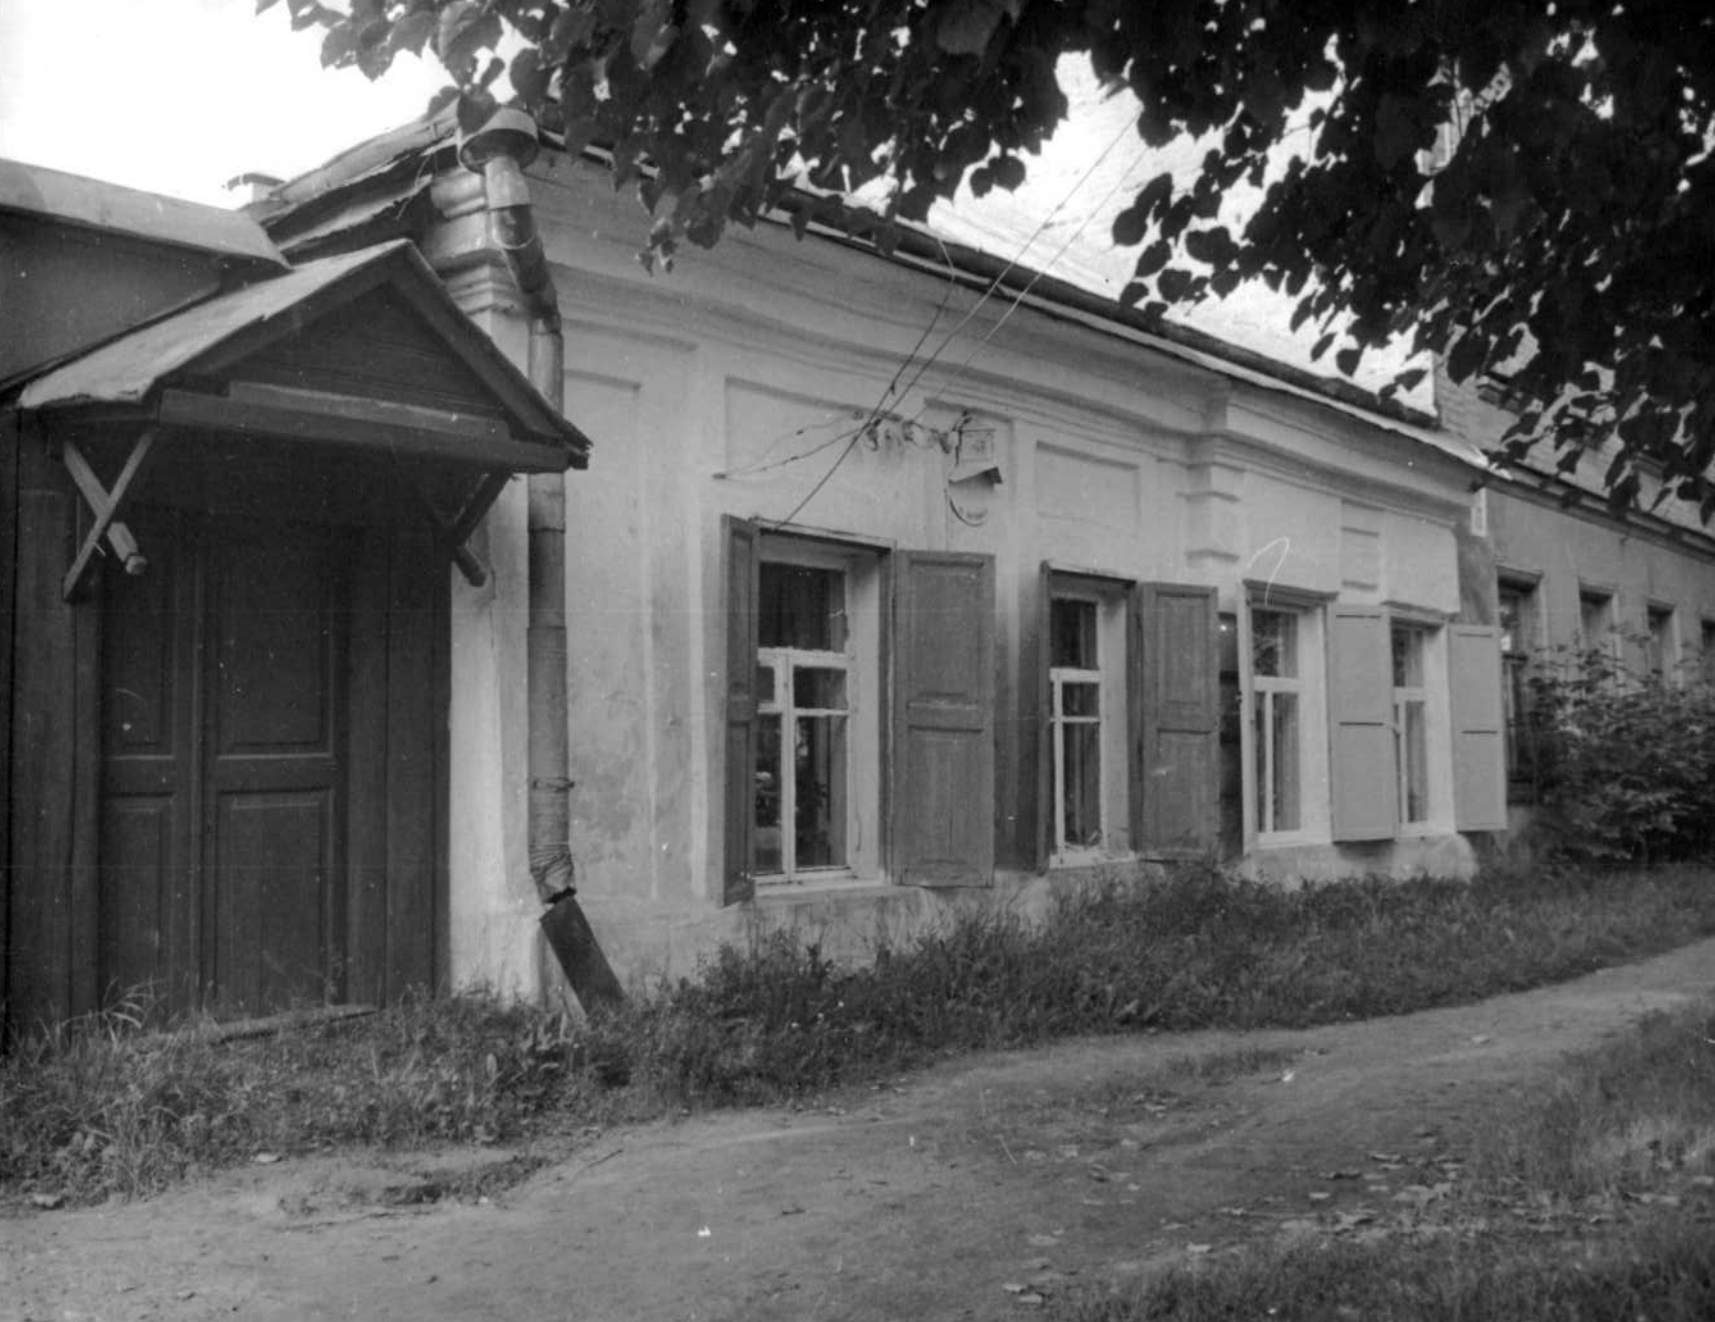
В/О "Союзреставрация" МН СССР  
обмер : Самохин А.А.  
Никольский С.А.  
выполнил: Самохин А.А.  
1989г.

От дома сохранилась только западная половина, одноэтажная, почти квадратная в плане. Уличный фасад имел симметричную композицию. Центр отмечен небольшим ризалитом, фланги решены в две оси. Углы обработаны филленчатыми доплатками. Стены завершены профилированным карнизом с крупными обломами.

От внутренней планировки сохранилось деление здания продольной стеной на южную и северную половины и комната в юго-западном углу. Стены внутри оштукатурены <sup>и</sup> оклеены обоями, полы дощатые крашенные.

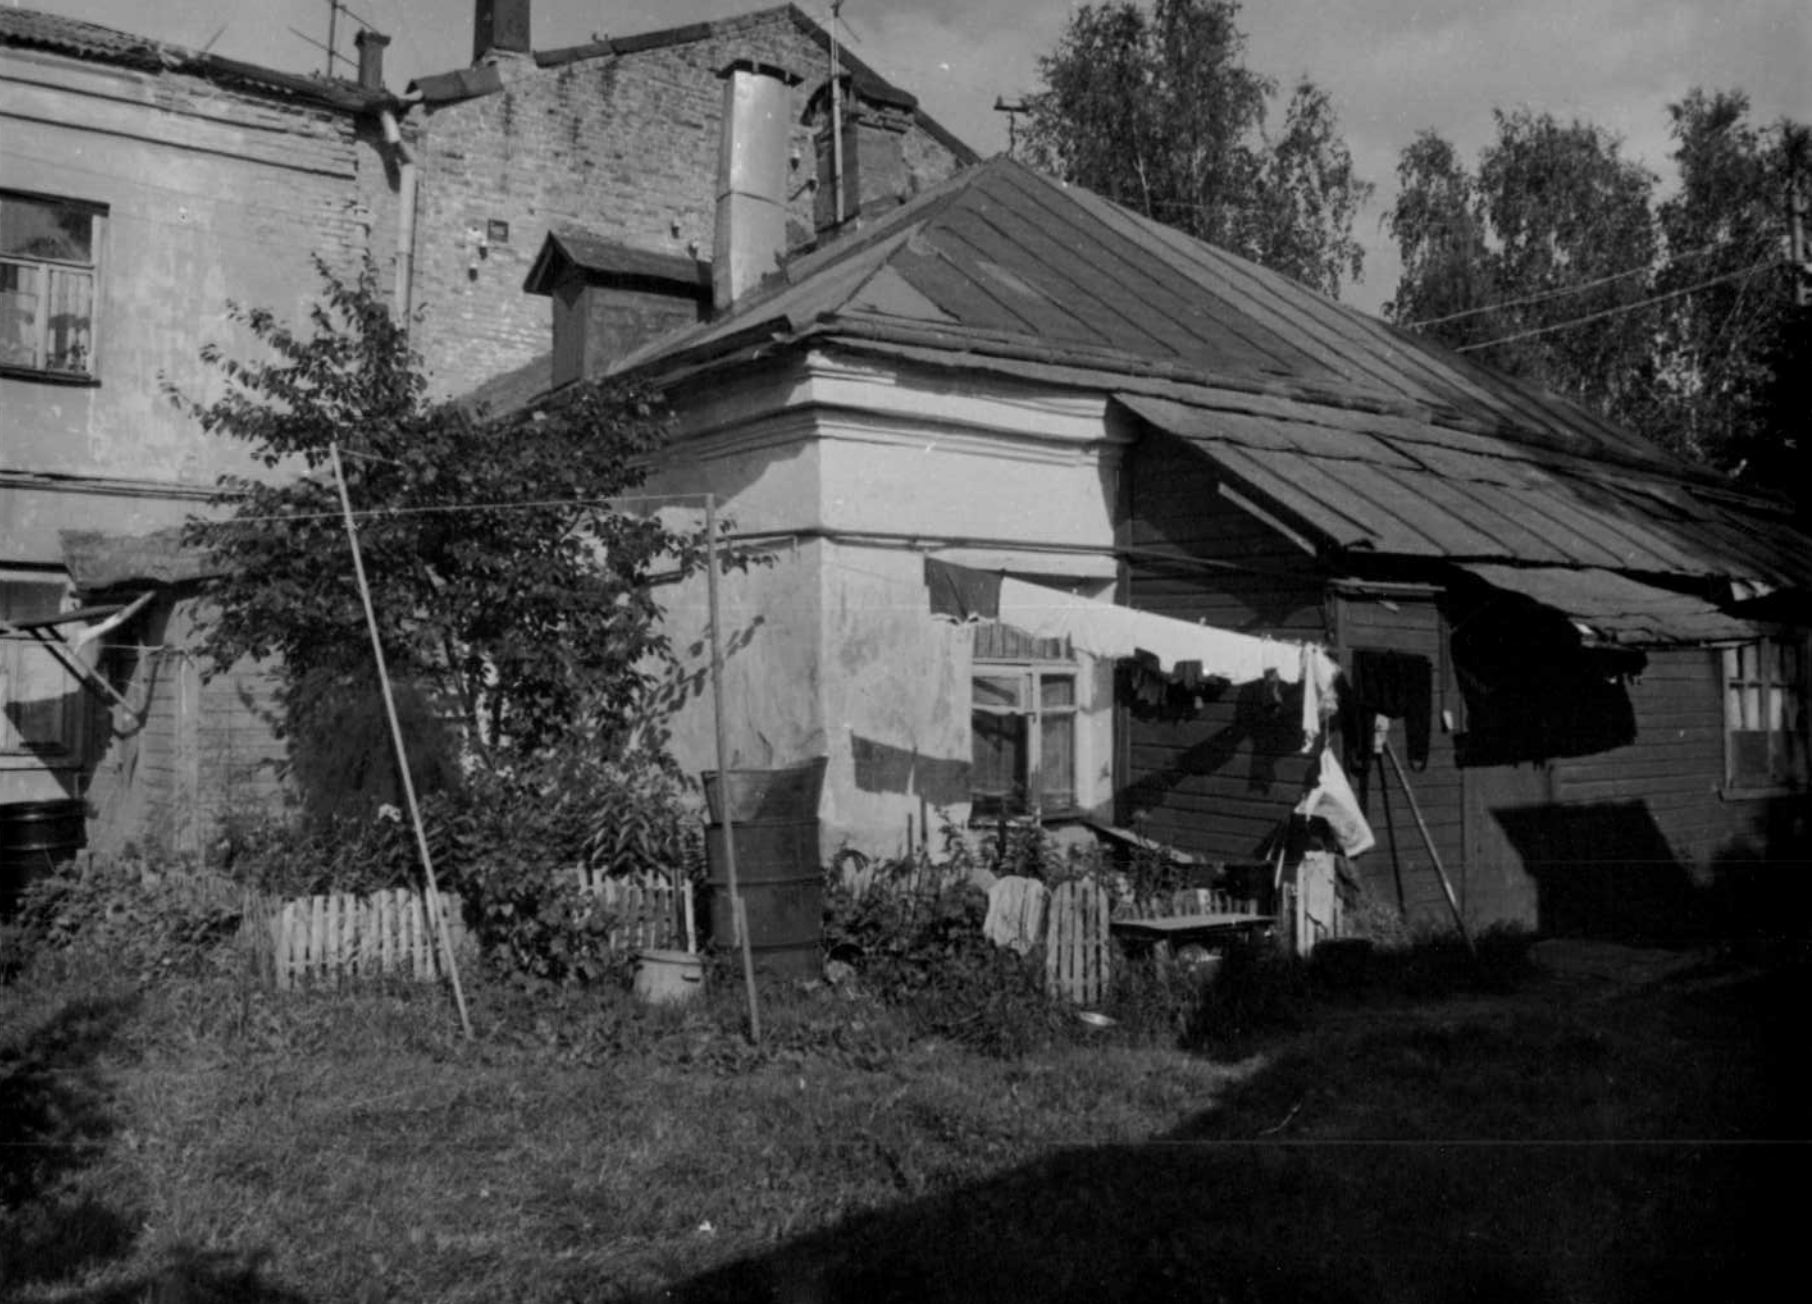
в Камини,  
ул. Жулье, 18.

Дом главным (южным) фасадом выходит на красную линию улицы. Дом кирпичный, на валунном фундаменте, цоколь облицован белым камнем, фасады оштукатурены и побелены. Здание выстроено в формах переходных от барокко к классицизму.

Общий вид с юго-запада

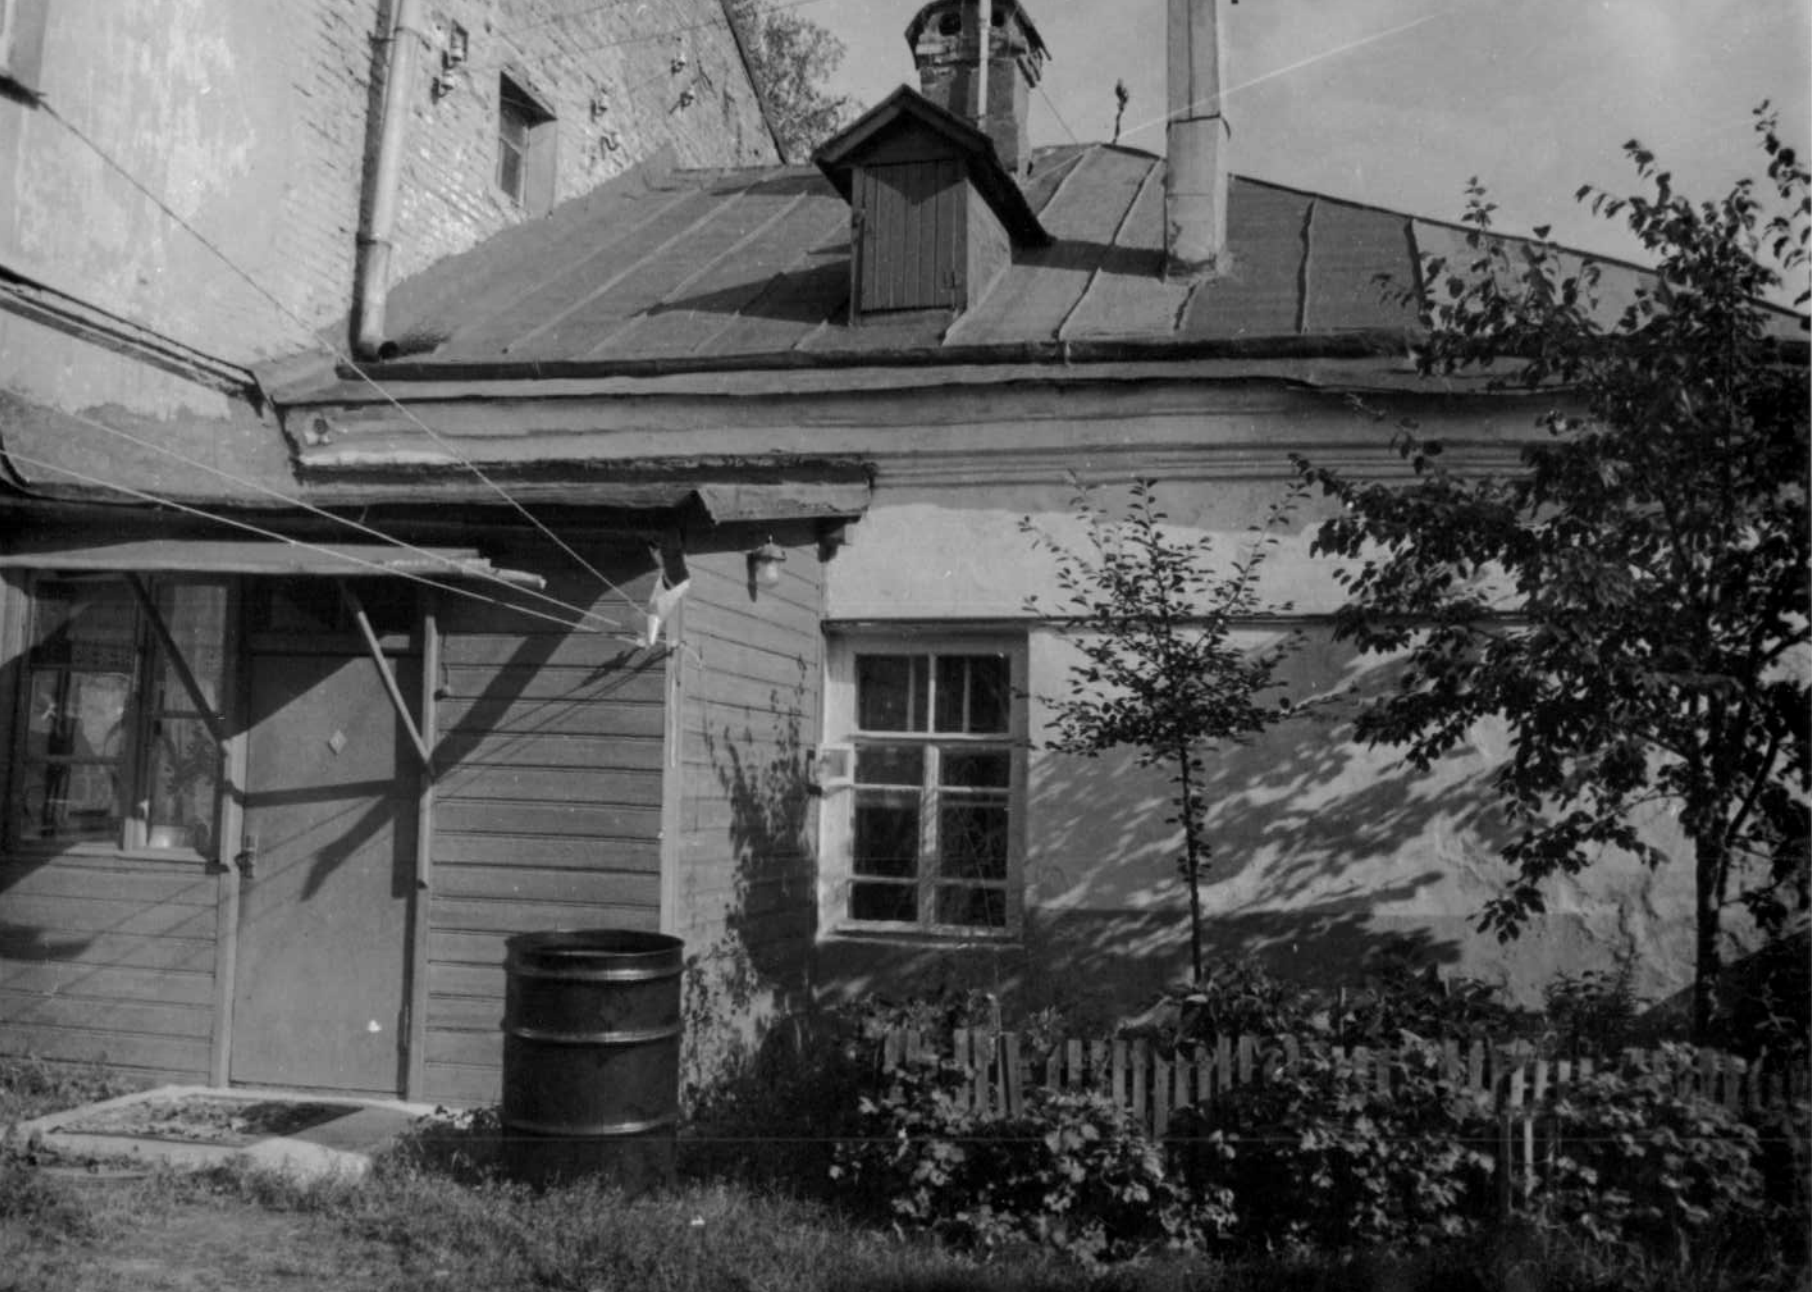
7 Кашкин,  
ул. Желва, 18.

Утрачена восточная половина здания. К западному и северному фасадам сделаны дощатые пристройки. На доме заменена кровля, растесаны окна, пробиты новые дверные проемы. На западном фасаде заложены первоначальные окна. Внутри заменены полы и перекрытия, полностью утрачена отделка интерьера.

Общий вид с северо-востока

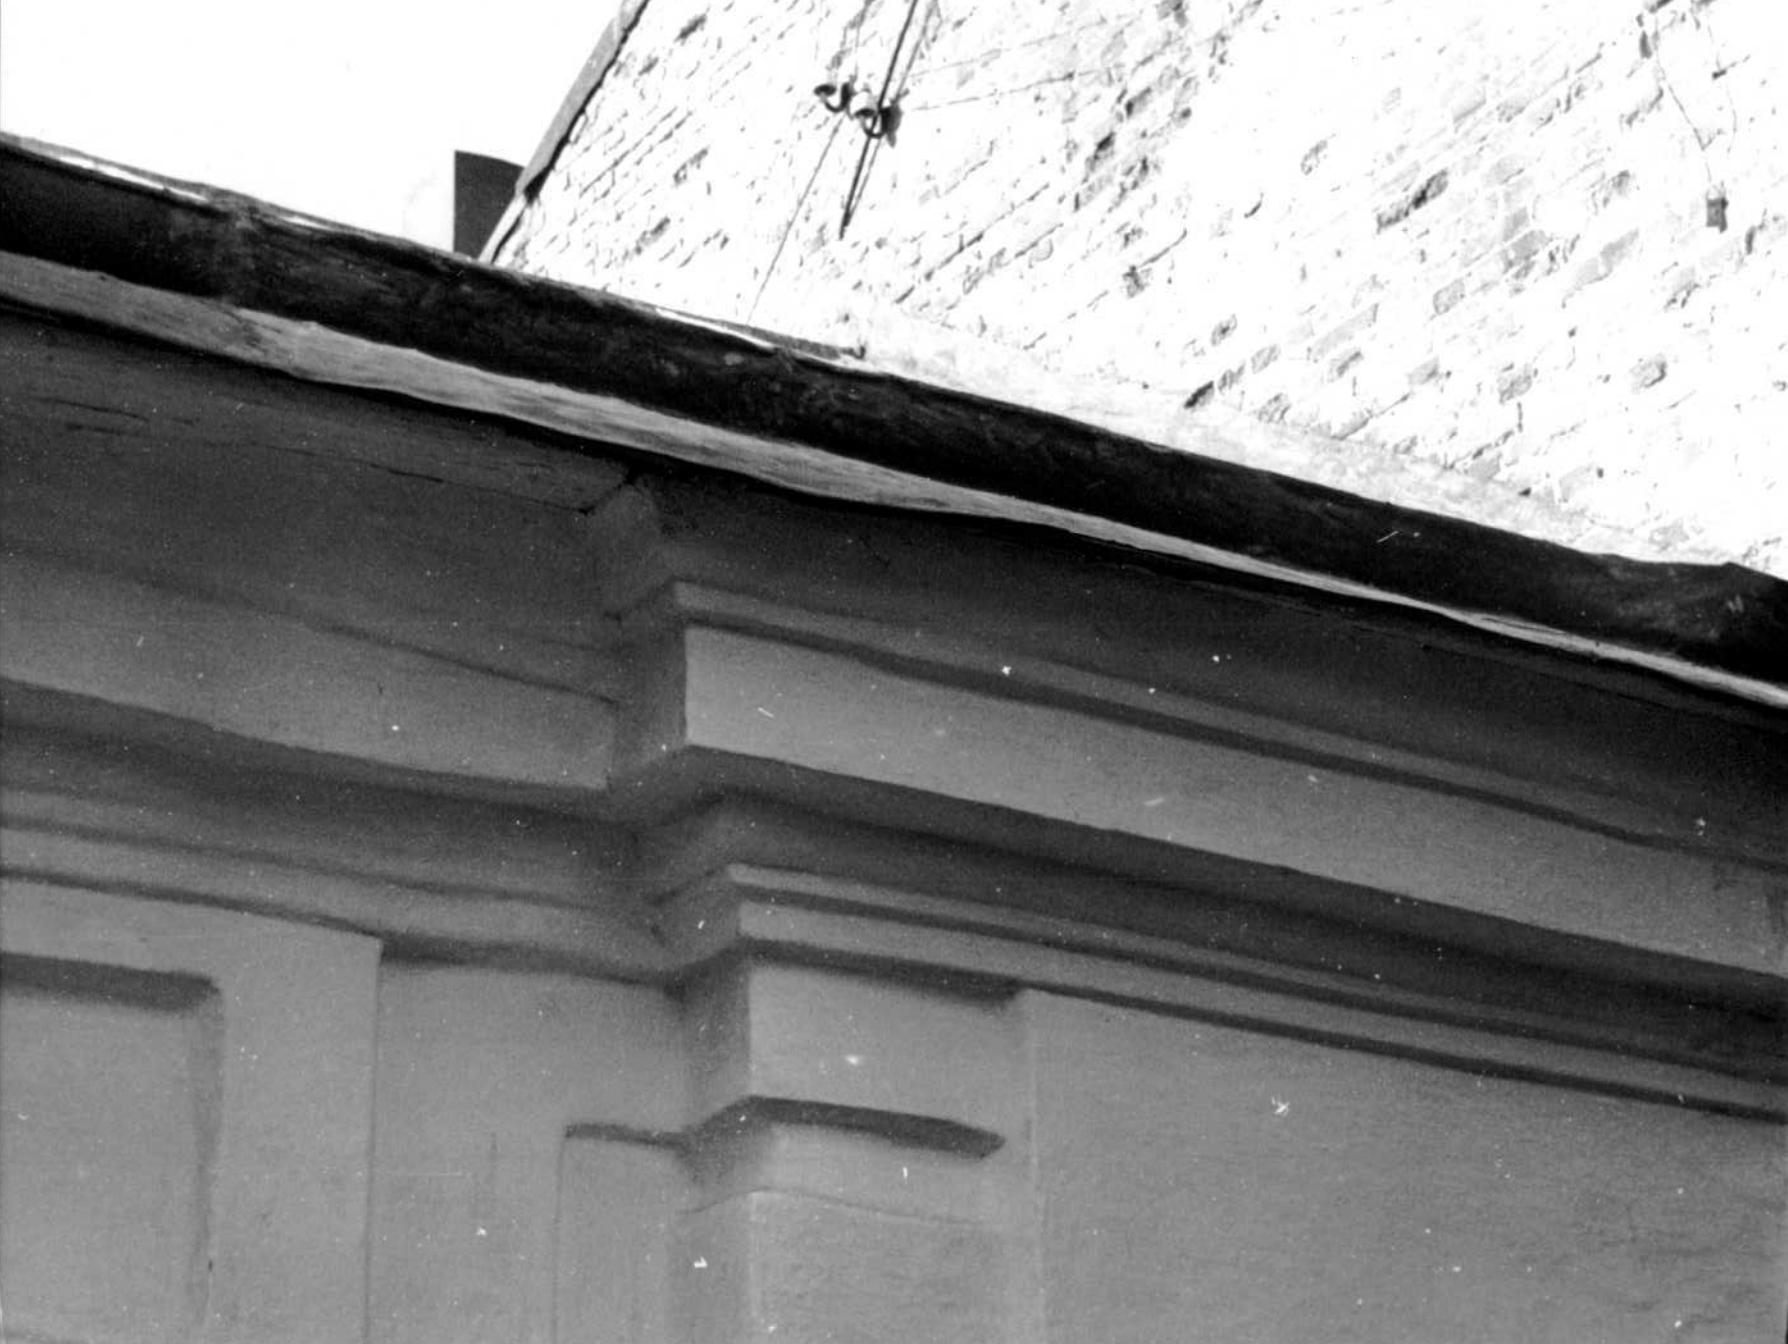
в Каширки,  
ул. Жуковского, 18.

Венгерский карниз

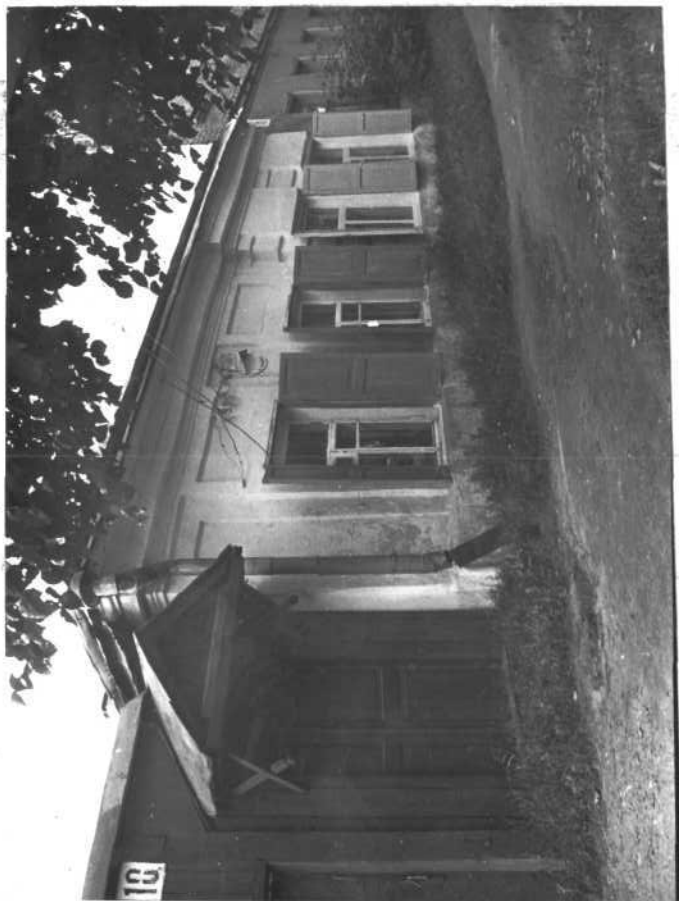
Фото или схематический план

От дома сохранилась западная половина, выходящая южным фасадом на красную линию улицы. Здание кирпичное, с белокаменным цоколем, оштукатурено и побелено. Дом выстроен в формах, переходных от барокко к классицизму. Уличный фасад имел симметричную композицию с рустованным ризалитом в центре. Углы закреплены филленчатыми лопатками, фасады завершает профилированный крупнообломный карниз. Окна украшены рамочными наличниками и "накладными досками".
