## П А С П О Р Т

I. НАИМЕНОВАНИЕ ПАМЯТНИКА Покровский монастырь. Стены и башни.II. ТИПОЛОГИЧЕСКАЯ  
ПРИНАДЛЕЖНОСТЬ

к паспорту "Покровский монастырь. Стены  
и башни".

### УЧЕТНАЯ КАРТОЧКА

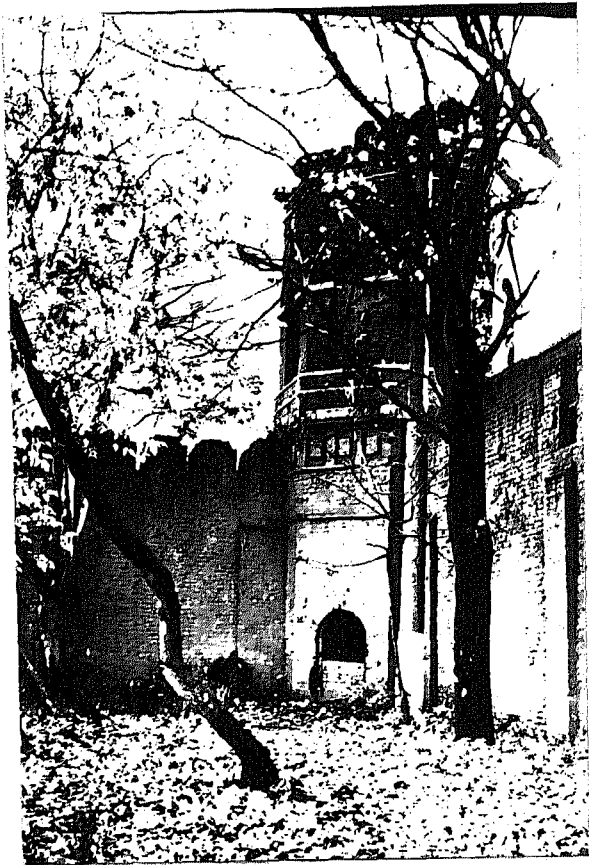
Фото или схематический план

Кирпичная ограда, с двухъярусными восьмигранными башнями по углам и проездной башней северного прясла, выстроена в формах псевдоготики. Кроме того восточное прясло ограды включает более ранние "Святые ворота" в стиле ампир, первоначально стоявшие в центре, а в XX в. перенесенные на место разобранных северных ворот этого же прясла. Со стороны монастыря по стене проходил ход. В декорации стен и башен использованы характерные псевдоготические мотивы.

С запада к основной ограде примыкала более простая ограда хоз. территории, также сильно разрушенная. С севера имелся монастырский ход-дворик, от которого сохранились ворота в "русском" стиле, выходящие на Таганскую улицу.
