П А С П О Р Т

- I. НАИМЕНОВАНИЕ ПАМЯТНИКА АПТЕКА ГОРЕБУНОВА
- II. ТИПОЛОГИЧЕСКАЯ ПРИНАДЛЕЖНОСТЬ
- | | | | |

Алтайский край, г. Бийск, ул. Ленина, III; пр-т Кирова, II.

АПТЕКА ГОРБУНОВА, 1917 г.

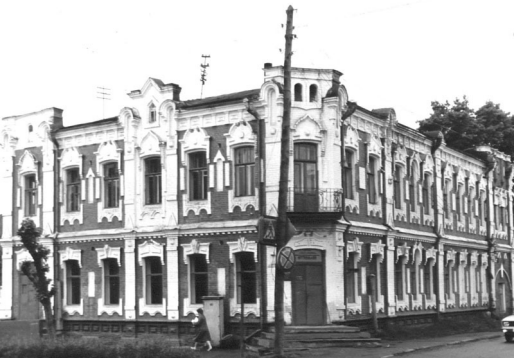
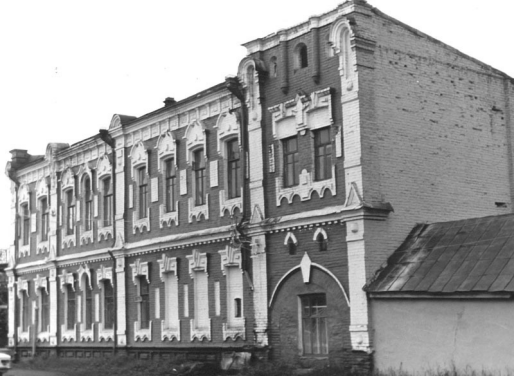
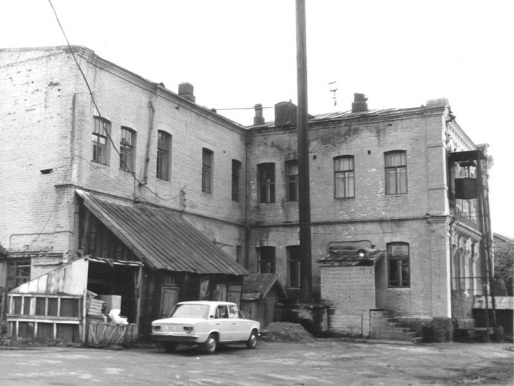
Планировка этажей аналогична. Тремя параллельными капитальными стенами здание делится на 4 части. В первой расположен торговый зал с парадным входом на углу и лестницей на 2-й этаж с северо-восточной стороны. Во второй части выделено 2 помещения с окнами на улицу и во двор и холл в центре с лестницей на 2-й этаж. В третьей части расположены отдельный черный ход и лестница на 2-й этаж. В четвертой части, где был арочный въезд, располагался аптечный склад.
