П А С П О Р Т

I. НАИМЕНОВАНИЕ ПАМЯТНИКА Иной дом

г. Хабаровск

ул. Дворжковского, 27

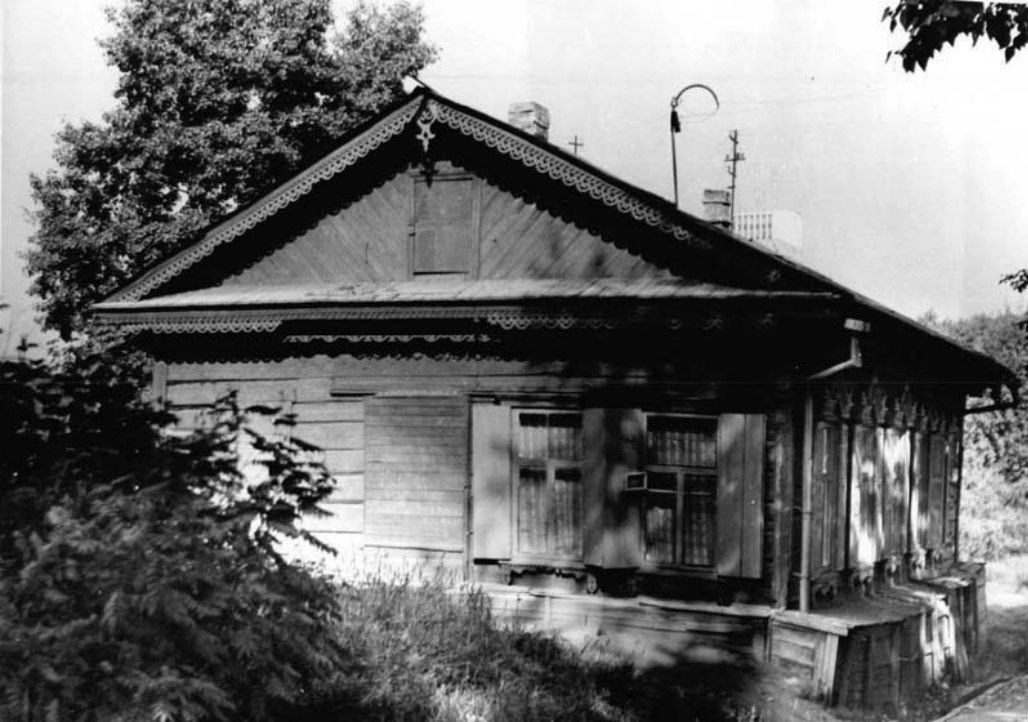
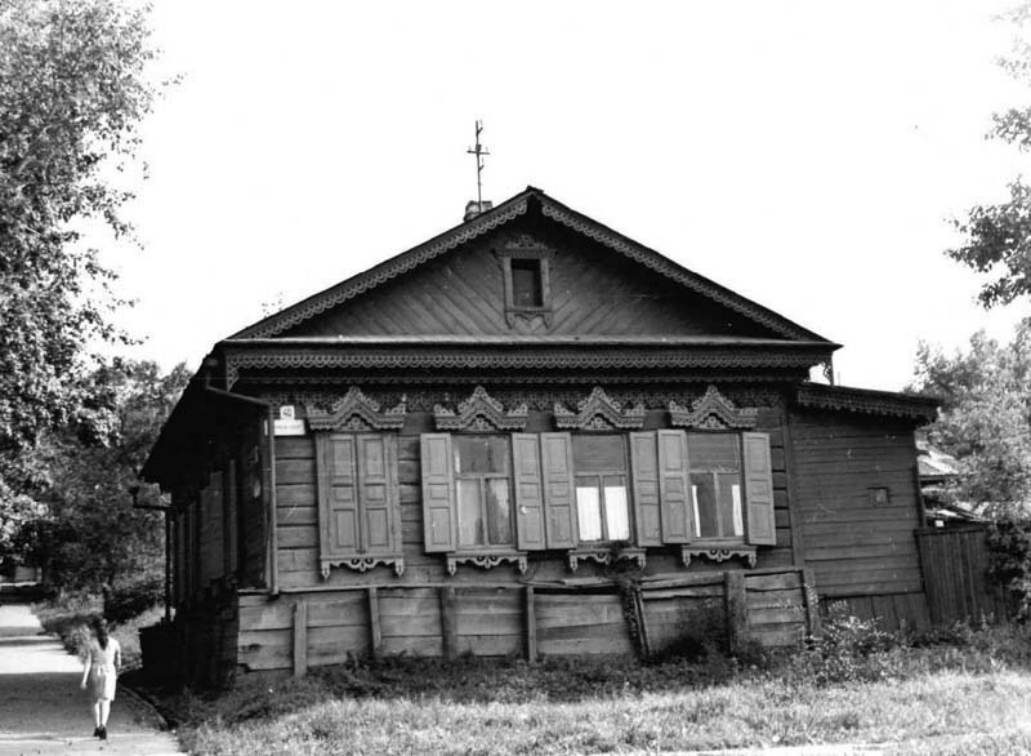
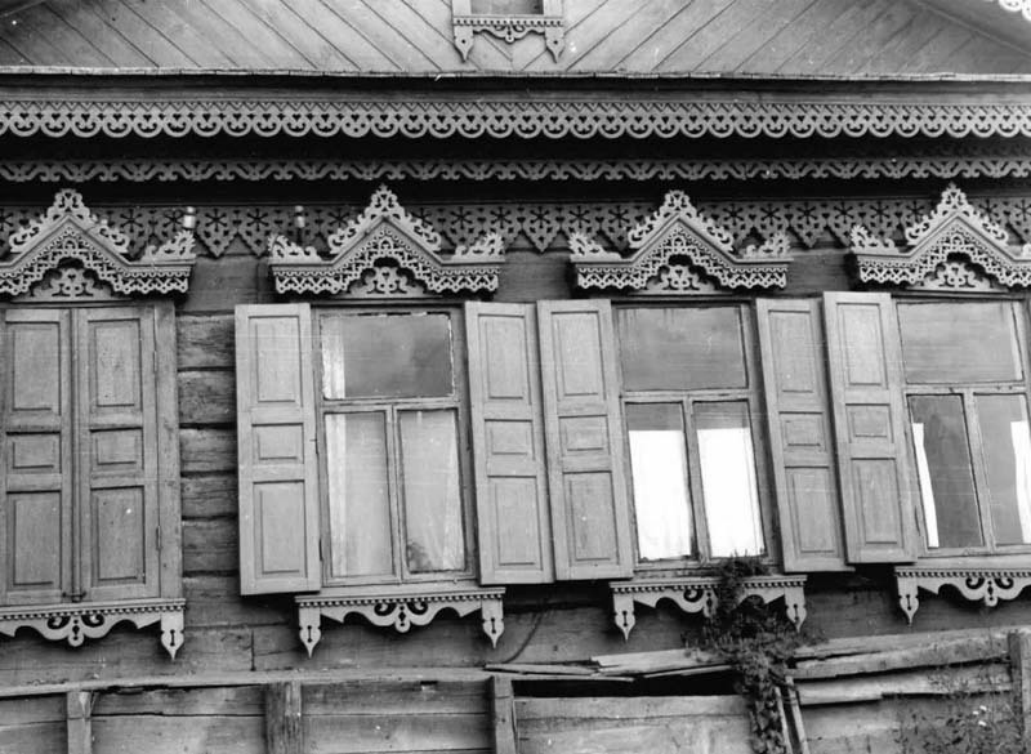
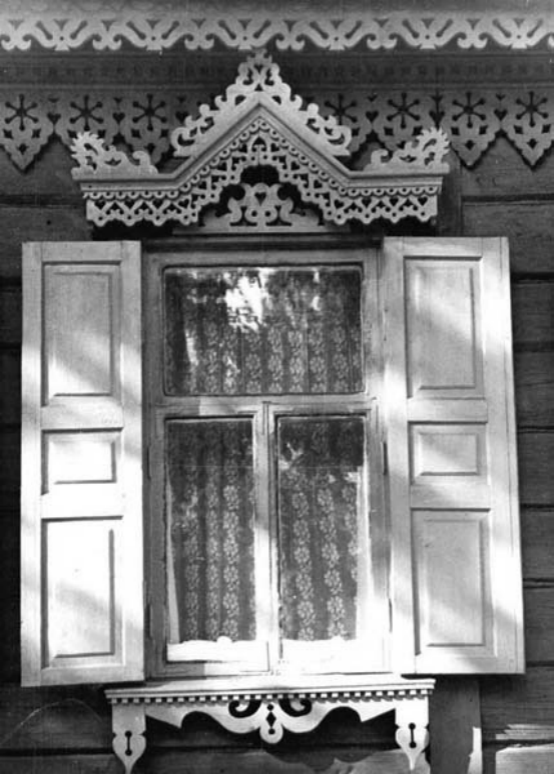
Рублен из крупных пластин /угли рублены "в лапу"/. Фундамент ленточный, бутовый. Крыша двускатная, кровля — оцинкованная железо.

Особый интерес представляет декоративное оформление фасадов: подмаршевая и оконная **резьба**. Три горизонтальных пояса подмаршевой резьбы, выполненной очень на высоком профессиональном уровне — основной мотив декора. Хотя оформление имеет сходство с другими домами, все-таки здесь есть свои характерные особенности /перевидные окончания вертикального обрамления окон/.

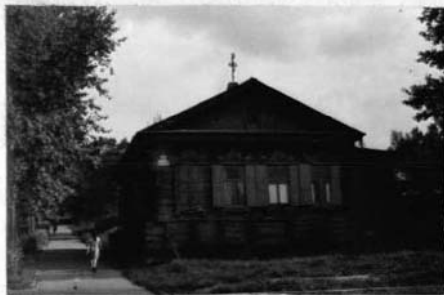
Фото или схематический план

Дом расположен в центре города, среди старой застройки, предназначенной в ближайшее время к сносу. Руолен из крупных пластин "в лапу". Фундамент ленточный бутовый. Крыша двускатная, кровля — оцинкованное железо.

Особый интерес представляет декоративное оформление фасадов: подварнизная и оконная резьба. Три горизонтальных пояса подварнизной, выполненной очень тонко и на высоком профессиональном уровне. — основной мотив декора. Хотя сходство в оформлении окон обнаруживается и в других домах города, но здесь есть и свои характерные особенности /перьяне окончания вертикального обрамления окон/. По рассказам старожитов, дом был построен в конце XIX в. как контора золотопромышленников. Позднее в нем размещалась гостиница-чайная.
