ПАСПОРТ

НАИМЕНОВАНИЕ ПАМЯТНИКА Амбар Зворыкин И. Е.

УЧЕТНАЯ КАРТОЧКА

Амбар Зверинца И. Е.

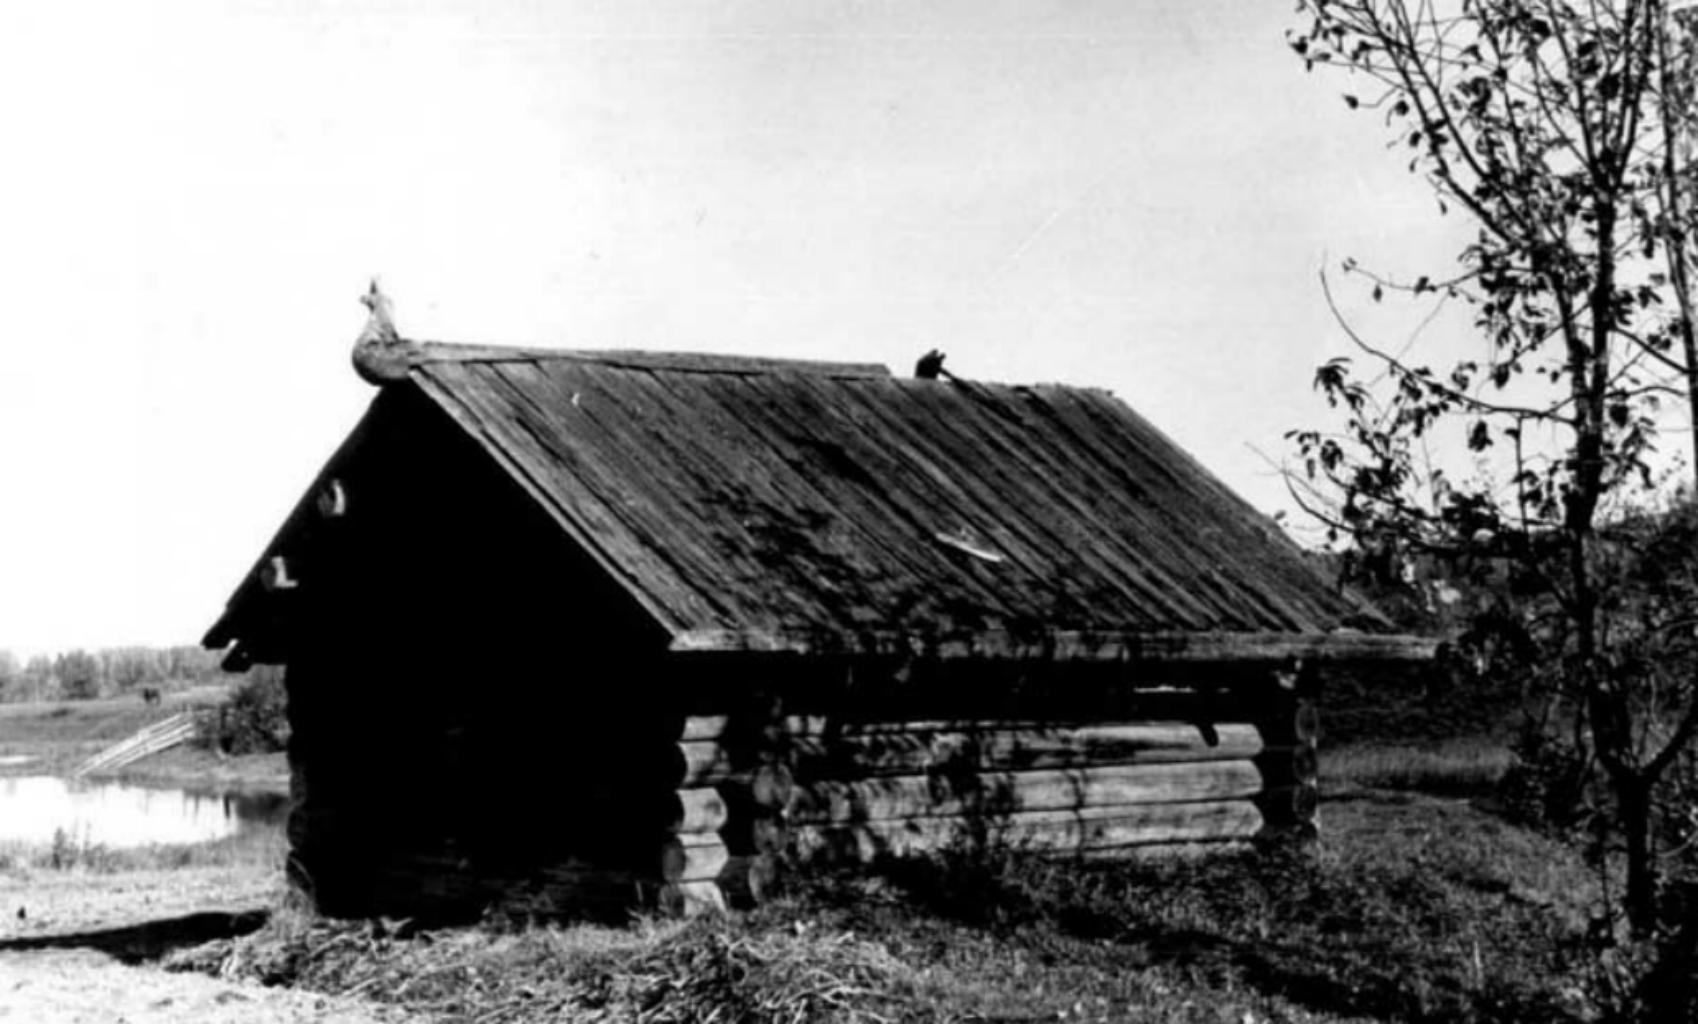
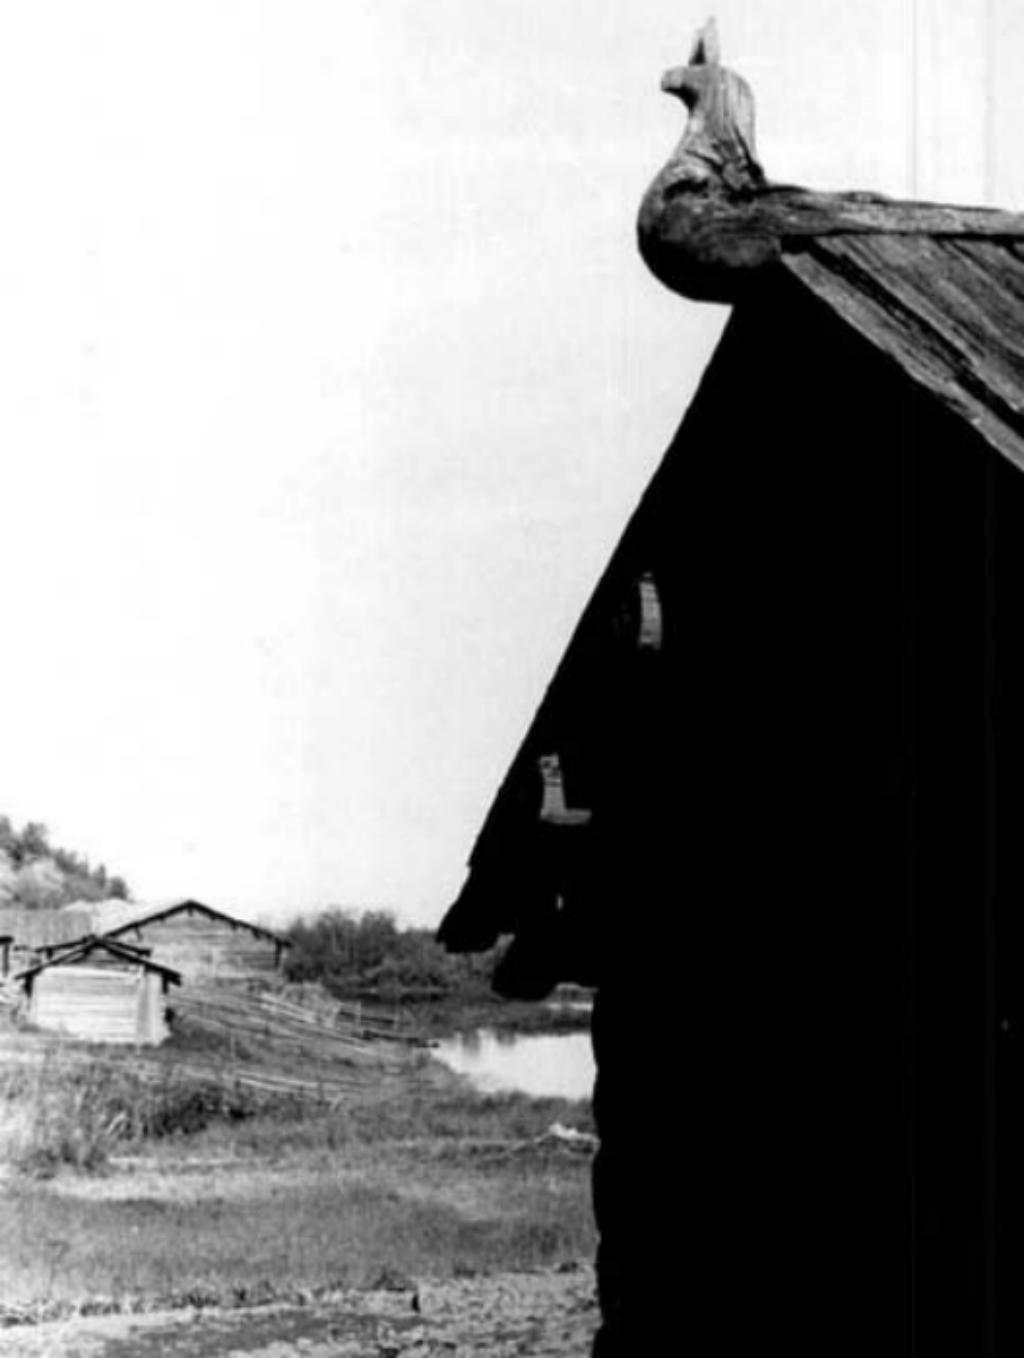
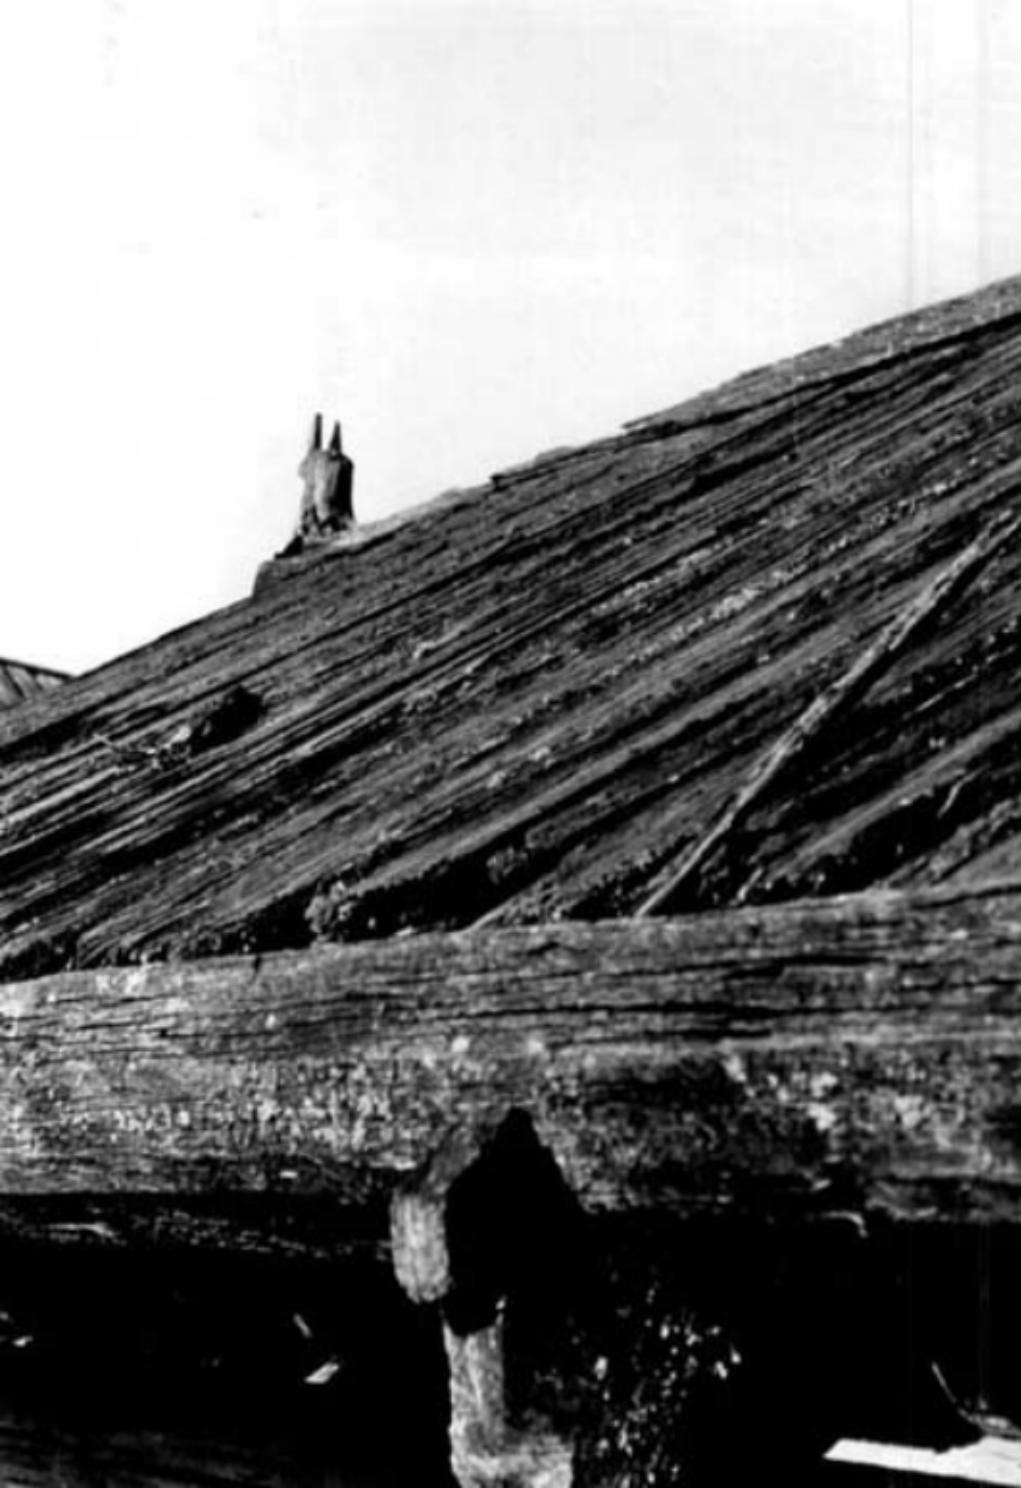
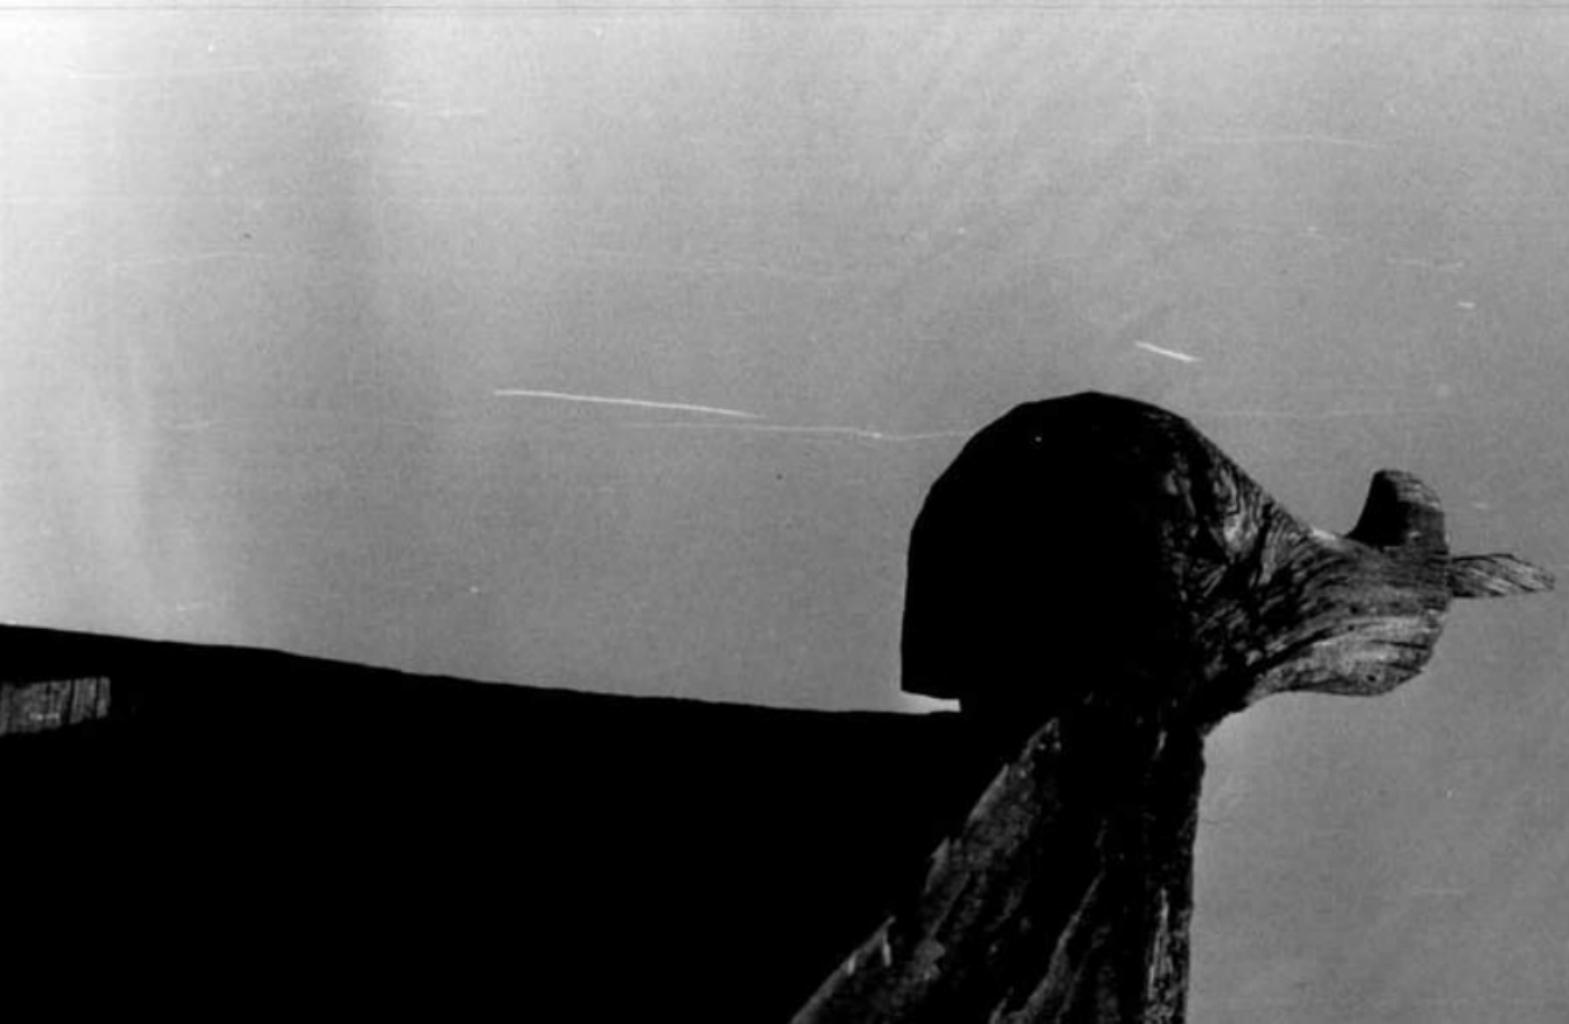
Амбар по типу является традиционной плотской хозяйственной постройкой. Рублен "в обло" из бровен диаметром 20 см на фундаменте из валунов.

Приземистый, сильно вытянутый объем сруба перекрыт высокой с сильным уклоном крышей. Дверной проем смешен с оси памятника, что предполагает наличие в проеме ледника, остатки которого угадываются под культурным слоем. Дверь на петлях с поробкой, превращенной без затесок в бревен. Под бревном, обрамляющим порог — отверстие для ножки.

Кровли амбара сандрированы. Клинья вторых слоев наклонены на торцовых фасадах вперед, образуя низким кровли перед входом и на заднем фасаде. Торцы остальных слоев, образуя сплошной бревенчатый навес, находятся в плоскости сандриков. Верхние венцы продольных стен удлинены под сандрики, распределяют нагрузку покрытия, состоящего из двух слоев ломаного теса. Охлупень, прижимающий концы кровельного теса, украшен выражительными коньками. Насеченный поток, поддерживаемый резными куражами, к сожалению, завершился утратой с обоих концов, но еще служит опорой для тесового покрытия.

Утраченные элементы кровли: часть охлупней с коньком на заднем фасаде, кровельное покрытие из ломаного теса, сгнили завершающих потоков.
