ПАСПОРТ

**Усадьба городская Ф.В. Семендяева
Амбар.**

Псковская обл., г. Остров

ул. 25 Октября, 25

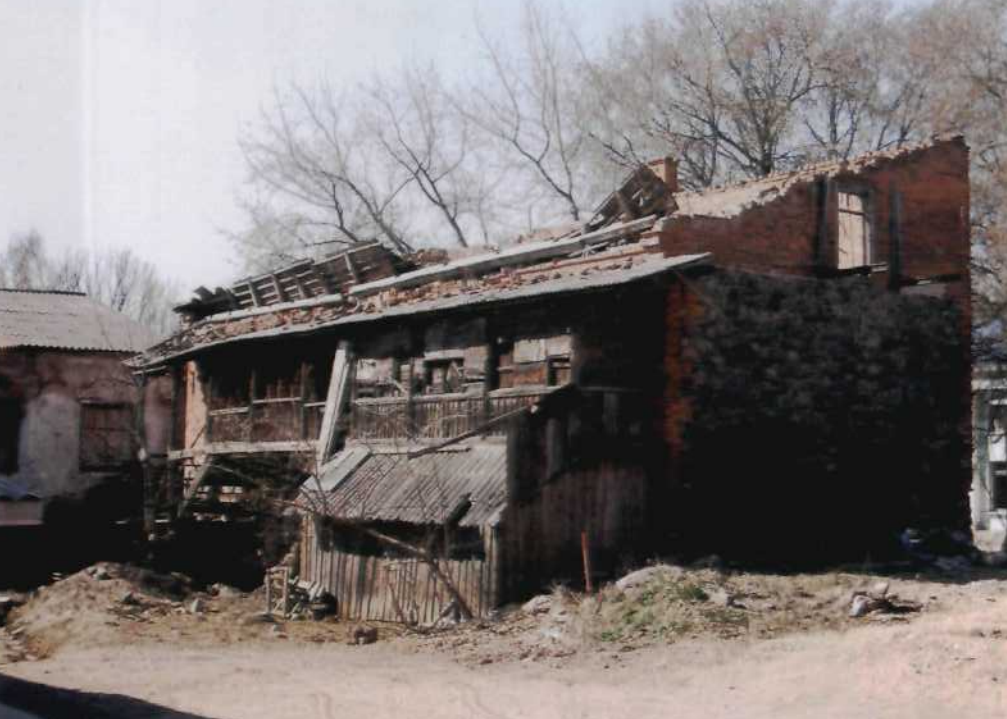
1

Общий вид с северо-востока

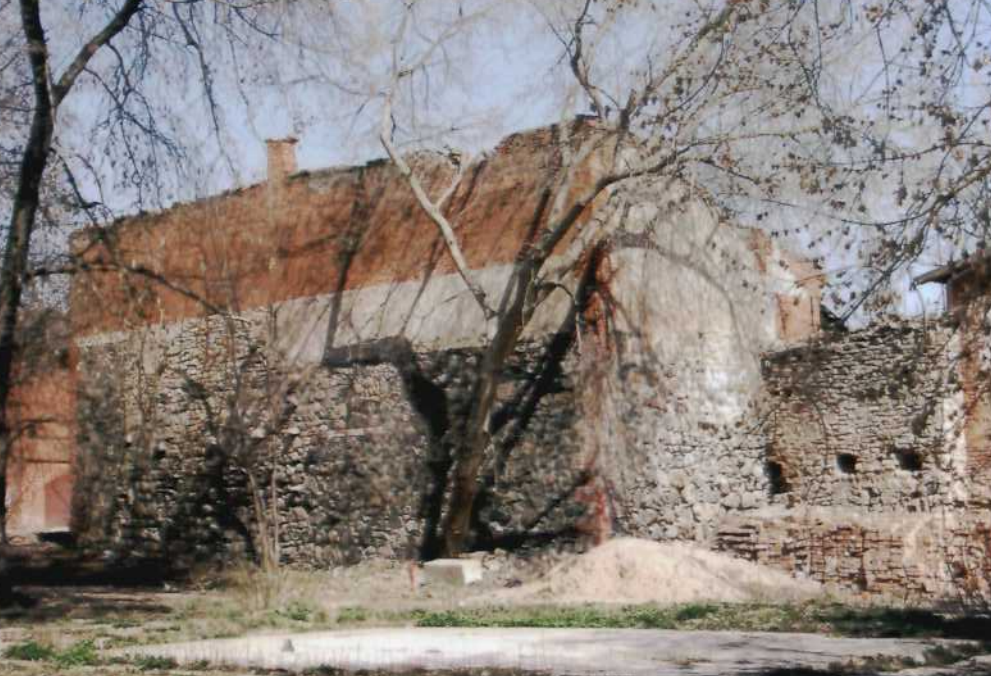
2

Общий вид с юго-запада

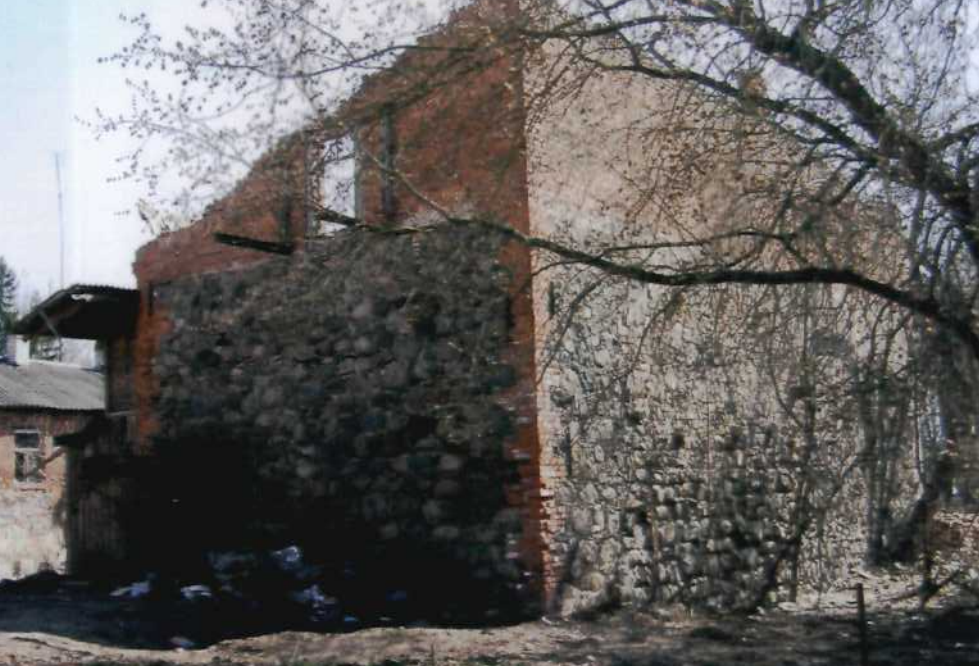
3

Общий вид с северо-запада

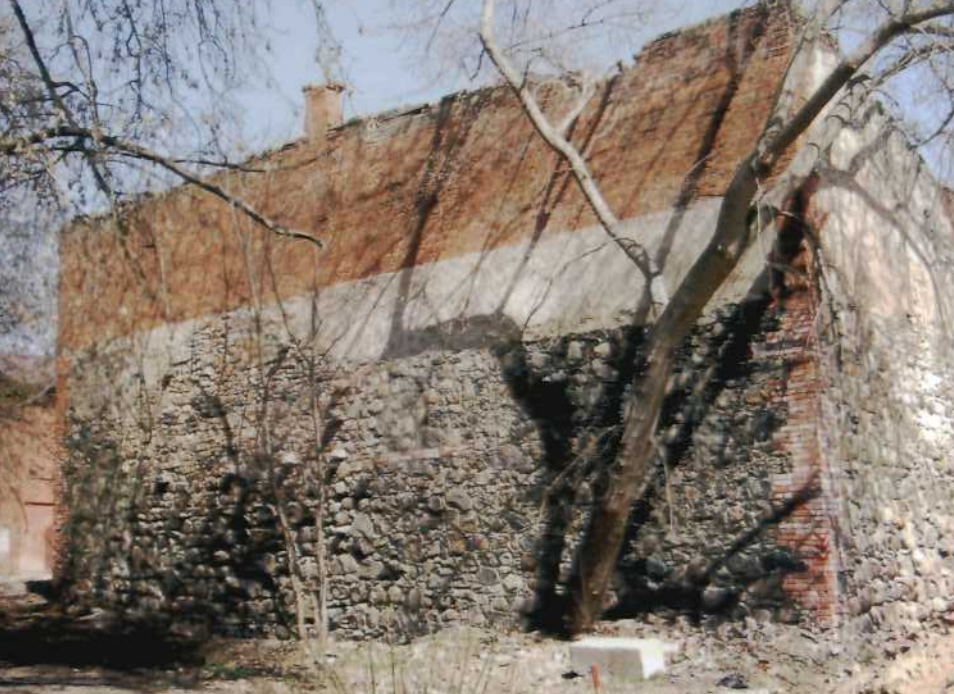
4

Западная стена.

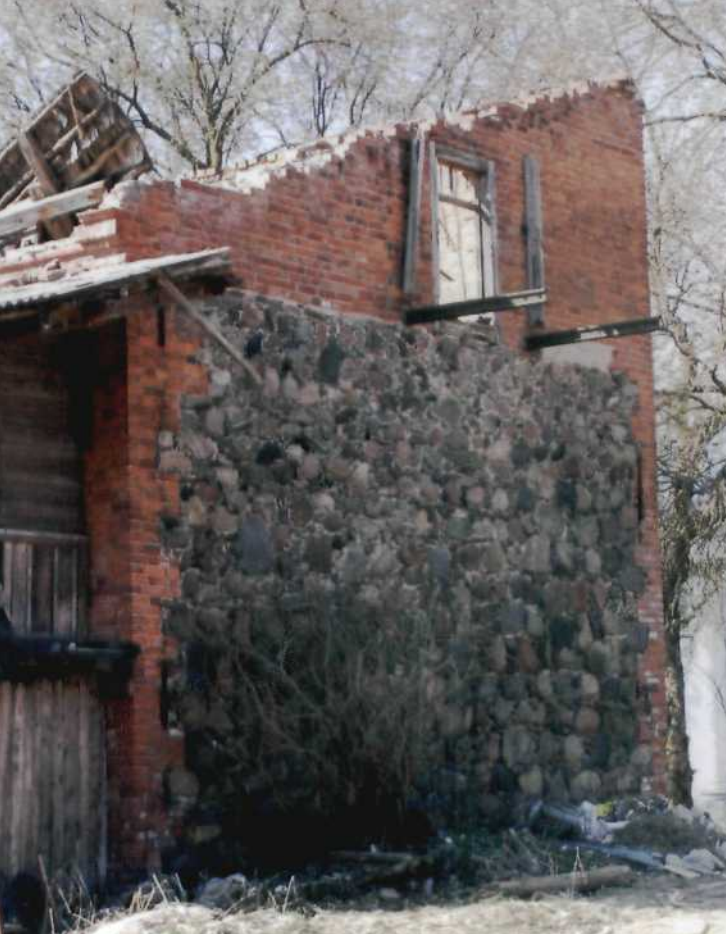
Северный торцовый фасад имеет трапециевидные очертания из-за односкатной

крыши. Кладка стены на высоту 1-го и 2-го этажей выполнена из валунов и на углах закреплена кирпичной кладкой с перевязкой в три ряда кирпича. Верхняя часть выполнена из кирпича. В ней сохранился проём двери для входа на чердак; пристенная деревянная лестница и площадка с надстройкой, от которой на стене остались деревянные бруски, не сохранилась; от площадки сохранились только выпущенные из кладки металлические консольные балки. Южный торец частично прикрытый каменной пристройкой сложен в уровне 1-го этажа из крупных валунов; граница валунной и кирпичной кладки закрыта в верхней части стены сохранившимися остатками штукатурки. Задняя западная стена на высоту двух уровней выложена из смешанной валунно-известняковой кладки, верхний чердачный уровень – из кирпича. В средней части стены (место соответствует внутренней поперечной стене) сохранилась кирпичная дымовая труба.

Северный торец.

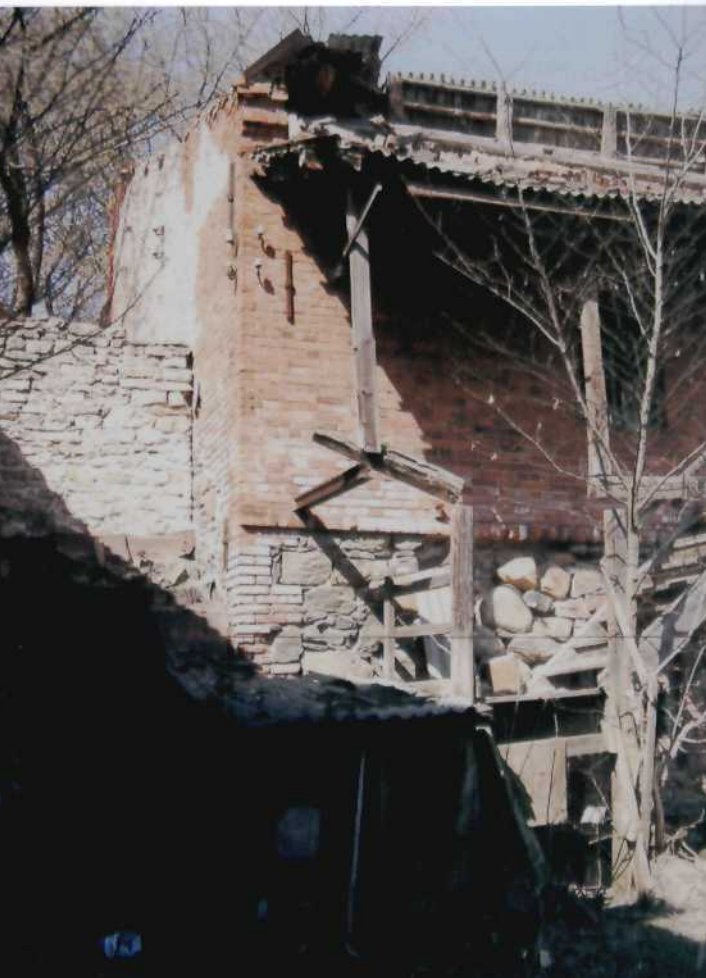
во флигеле. Лестница на галерею в эти же годы была перестроена из-за небольшой дощатой пристройки, примыкающей к юго-восточному углу амбара. Лестница первоначально была устроена одномаршевая пристенная с площадкой у угла амбара. Из-за поздней пристройки лестницу перестроили, развернув низ марша перпендикулярно стене амбара, и подняв площадку. При этом были выпилены и нарушены горизонтальные связи галереи 2-го этажа. Деревянные элементы галереи 2-го этажа и лестницы на галерею ныне частично разрушены. Часть поручней и ограждения галереи не сохранились.

Фрагмент главного дворового фасада.
Южная сторона.

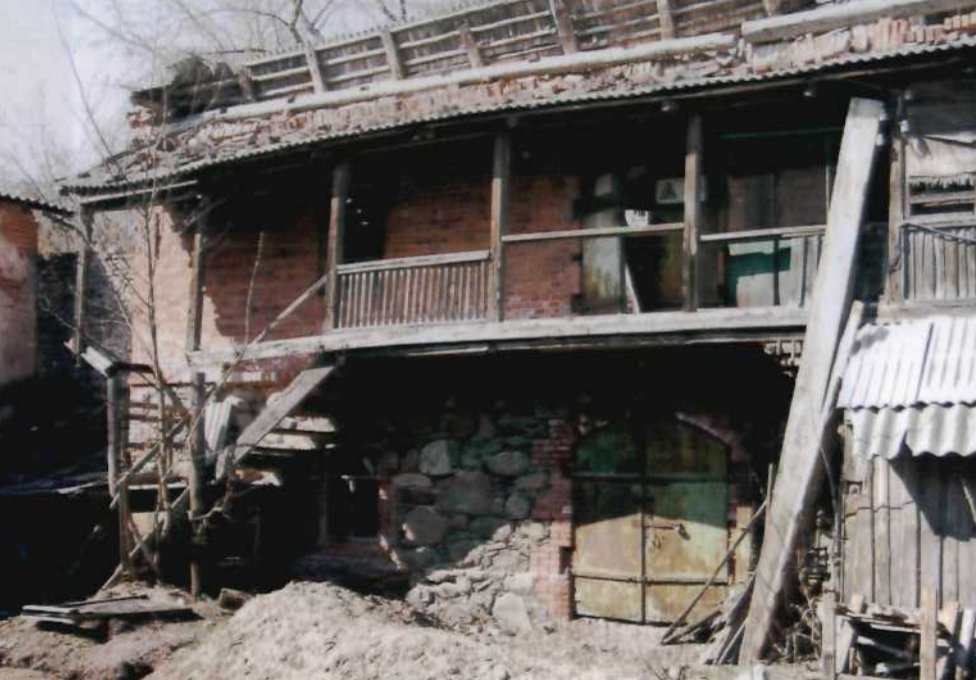
7

Фрагмент главного дворового фасада.
Центральная и южная часть.

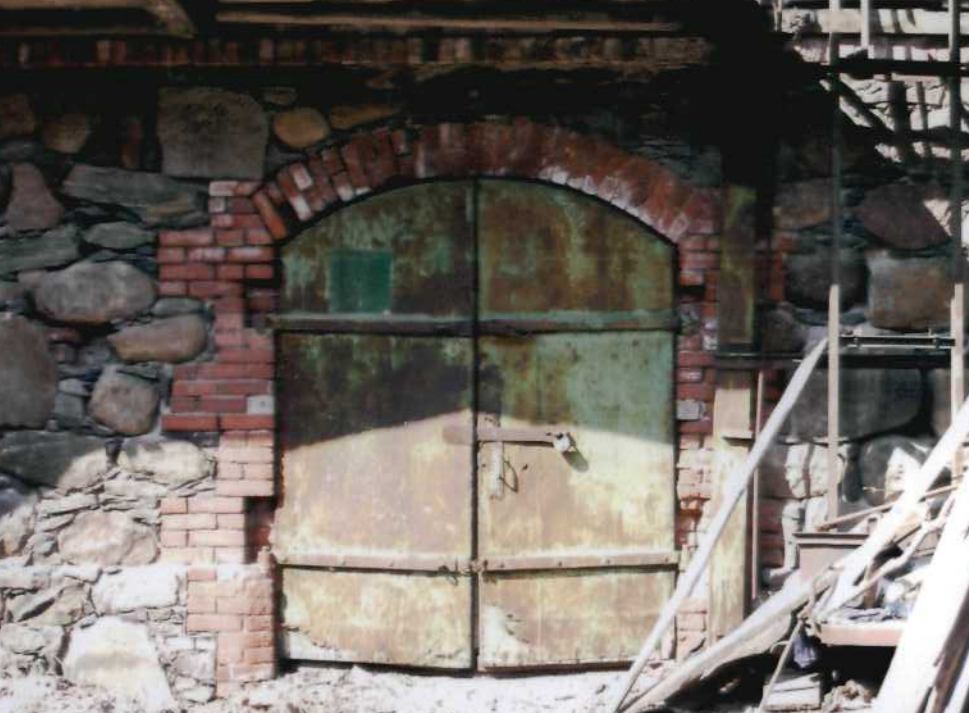
камнями мелкой галькой и осколками камня, что придаёт ей декоративную фактуру. Углы стен и проёмы окон и ворот оформлены кирпичной кладкой со ступенчатой перевязкой вертикальных элементов и лучковыми перемычками. В уровне 2-го этажа стена сложена полностью из кирпича. На границе валунной и кирпичной кладки под консольными балками галереи имеется полочка из выпущенного торцом кирпича. Проёмы окон и ворот также с кирпичными лучковыми перемычками. В 1 и 2 этаже окна имеют металлические кованные волнисто-ромбические решетки; полотна ворот, с верхней частью лучкового очертания, деревянные обиты железом. Навесы ворот заглублены в кирпичную кладку обрамления проёмов.

Фрагмент главного фасада.
Центральная часть. 1-й этаж. Ворота.

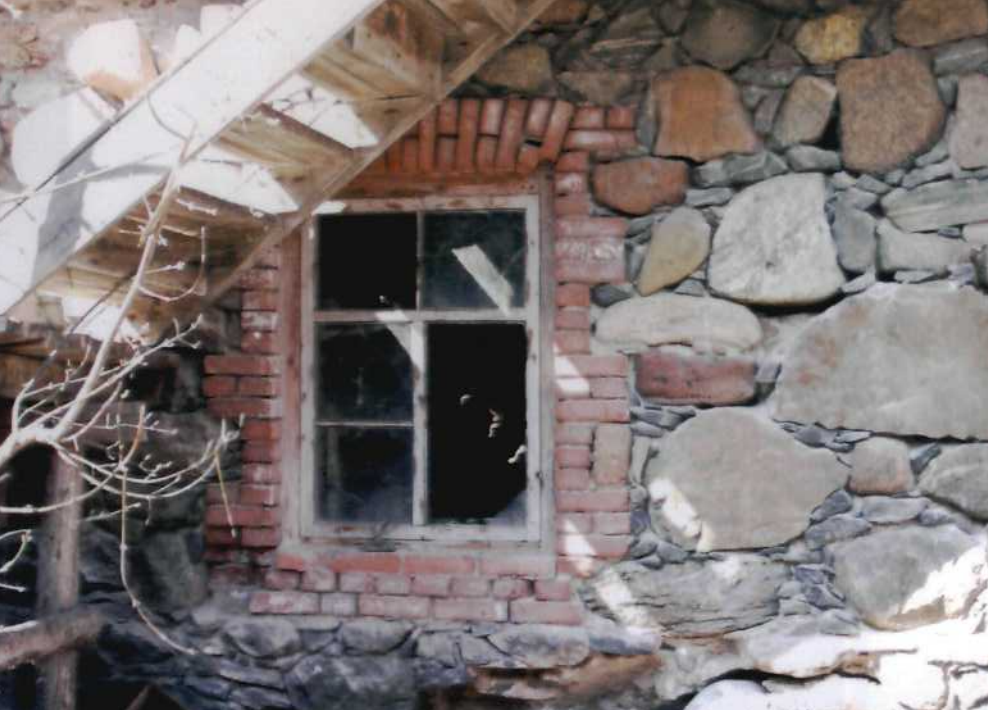
Переплёты окон поздние, т.к. они не подчинены изгибу лучковых перемычек проёмов.

Фрагмент главного фасада.
1-й этаж. Окно.

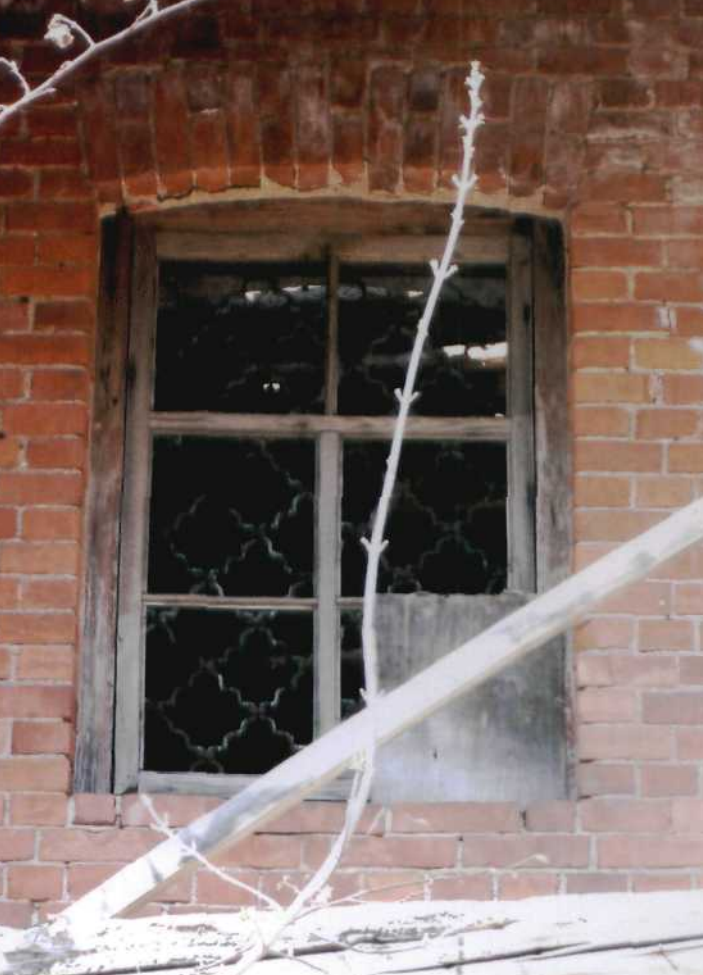
Фрагмент главного фасада.
2-й этаж. Окно.

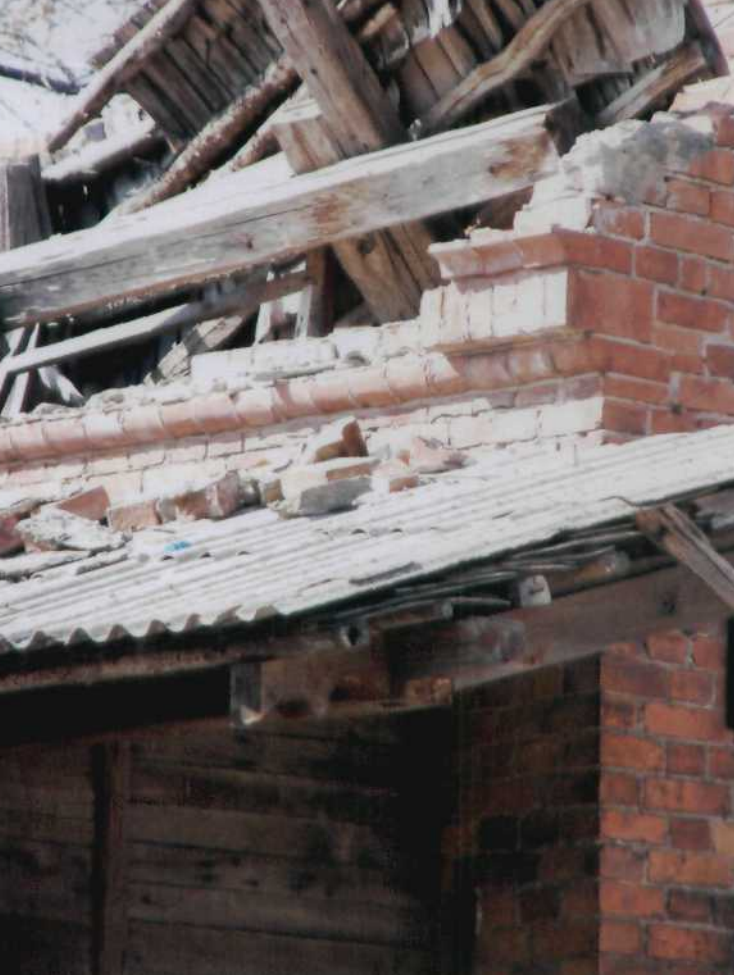
Пристенная лестница северного торца, также деревянная, в чердачное помещение амбара и площадка с надстройкой, на уровне входа в чердак, не сохранились. Конструкция крыши амбара рухнула внутрь помещений 2-го этажа, разрушив чердачное перекрытие. Вывороченный при этом мауэрлат разрушил кирпичный венчающий карниз фасада.

Фрагмент главного фасада.
Карниз.

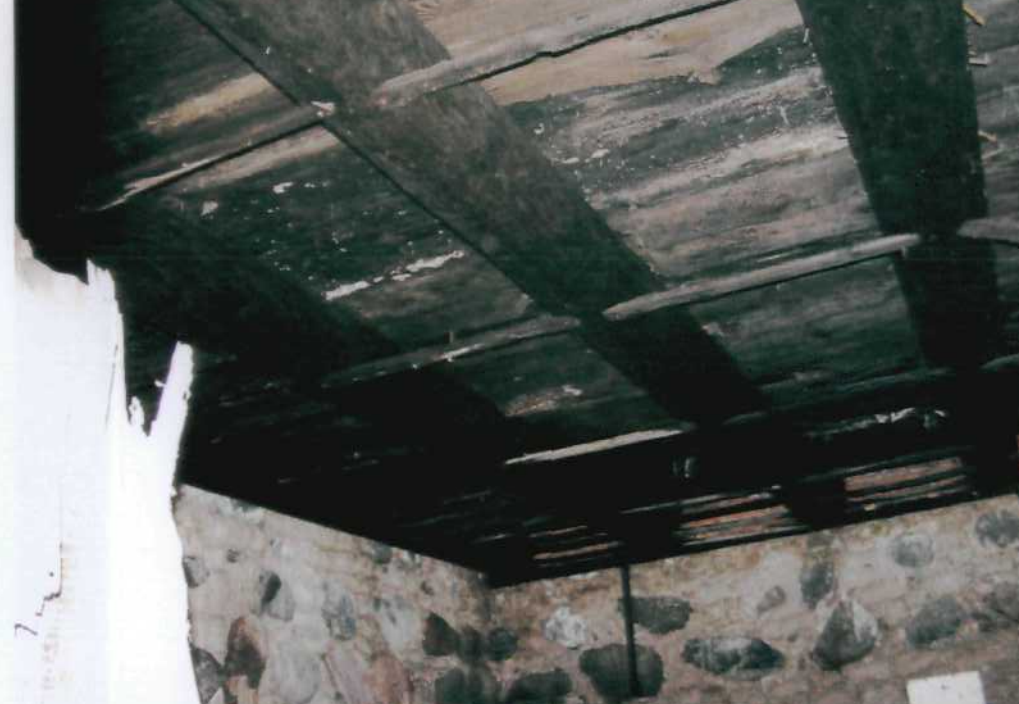
В помещениях 1-го этажа, вероятно, был подшивной потолок, о чём говорят сохранившиеся бруски между балками перекрытия.

Фрагмент интерьера 1-го этажа.
Карниз.

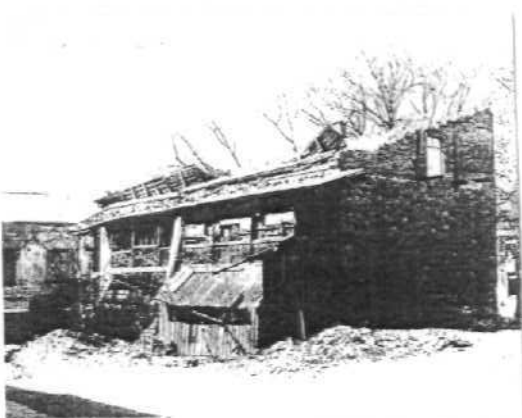
Фото или схематический план

Неотъемлемый объект в составе крупной городской купеческой усадьбы 2-ой пол. XIX – нач. XX вв. в России. Расширяет представление об объёмно-пространственном и планировочном решении амбаров; строительных приёмах и материалах, использовавшихся в их строительстве во 2-й пол. XIX – нач. XX в. в г. Острове.
