ПАМЯТНИКИ ИСТОРИИ И КУЛЬТУРЫ СССР
(НЕДВИЖИМЫЕ) 350.000 1354

П А С П О Р Т**I. НАИМЕНОВАНИЕ ПАМЯТНИКА****Усадьба Шебалина. Комплекс.****II. ТИПОЛОГИЧЕСКАЯ
ПРИНАДЛЕЖНОСТЬ**

III. ДАТИРОВКА ПАМЯТНИКА (или дата исторического события с которым связано возникновение памятника — для памятников истории)**Конец XIX века.****IV. АДРЕС** (местонахождение) ПАМЯТНИКА **Вологодская обл., Нюксенский р-н,**

Устюгский с/с, д. Наквасино (в II км от центра сельсовета д. Лесотино)

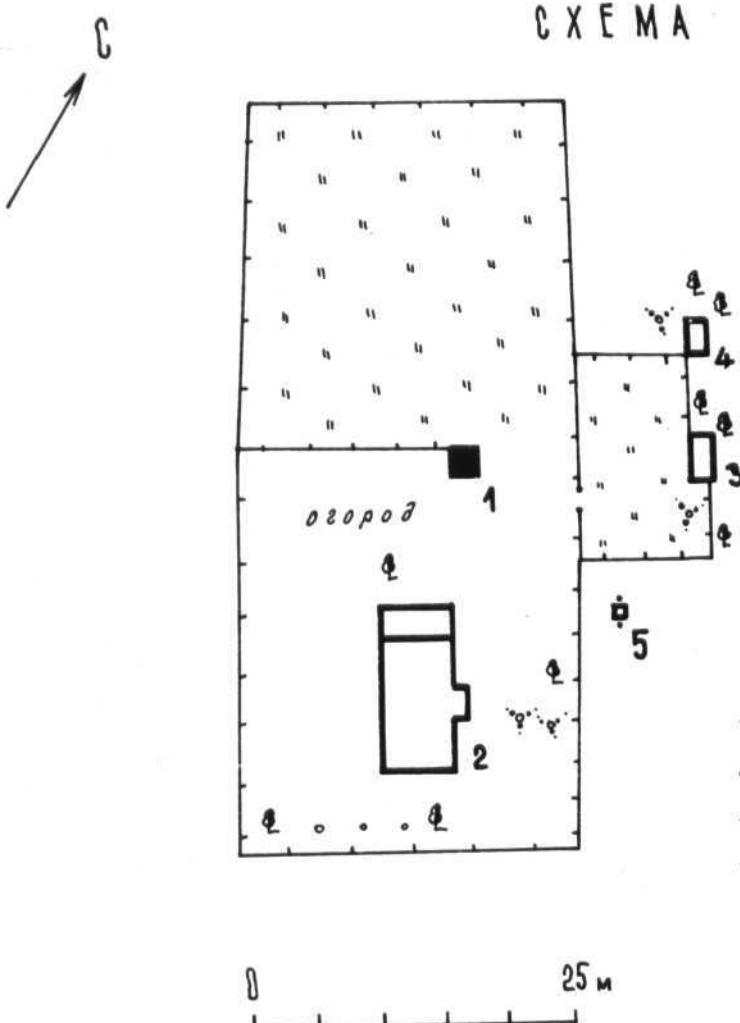
СХЕМА ГЕНПЛАНА

- 1 - АМБАР, кон. XIX в.
- 2 - ДОМ ЖИЛОЙ, кон. XIX в.
- 3 - БАНЯ, сер. XX в.
- 4 - САРАЙ, XX в.
- 5 - КОЛОДЕЦ XX в.

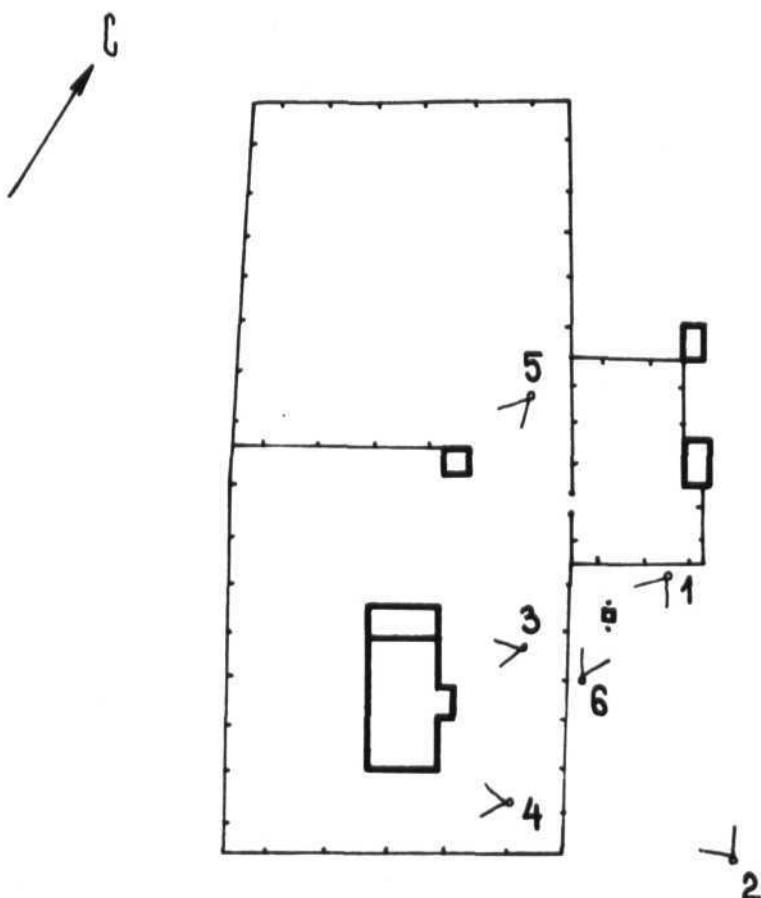
СХЕМА ФОТОФИКСАЦИИ

ВОЛГОГДСКАЯ ОБЛАСТЬ
НЮКСЕНСКИЙ РАЙОН
ЧУФТЮГСКИЙ С/С
ДЕР. НАКВАСИНО
УСАЛЬБА ШЕБАЛИНА.
ЗАСТРОЙКА.

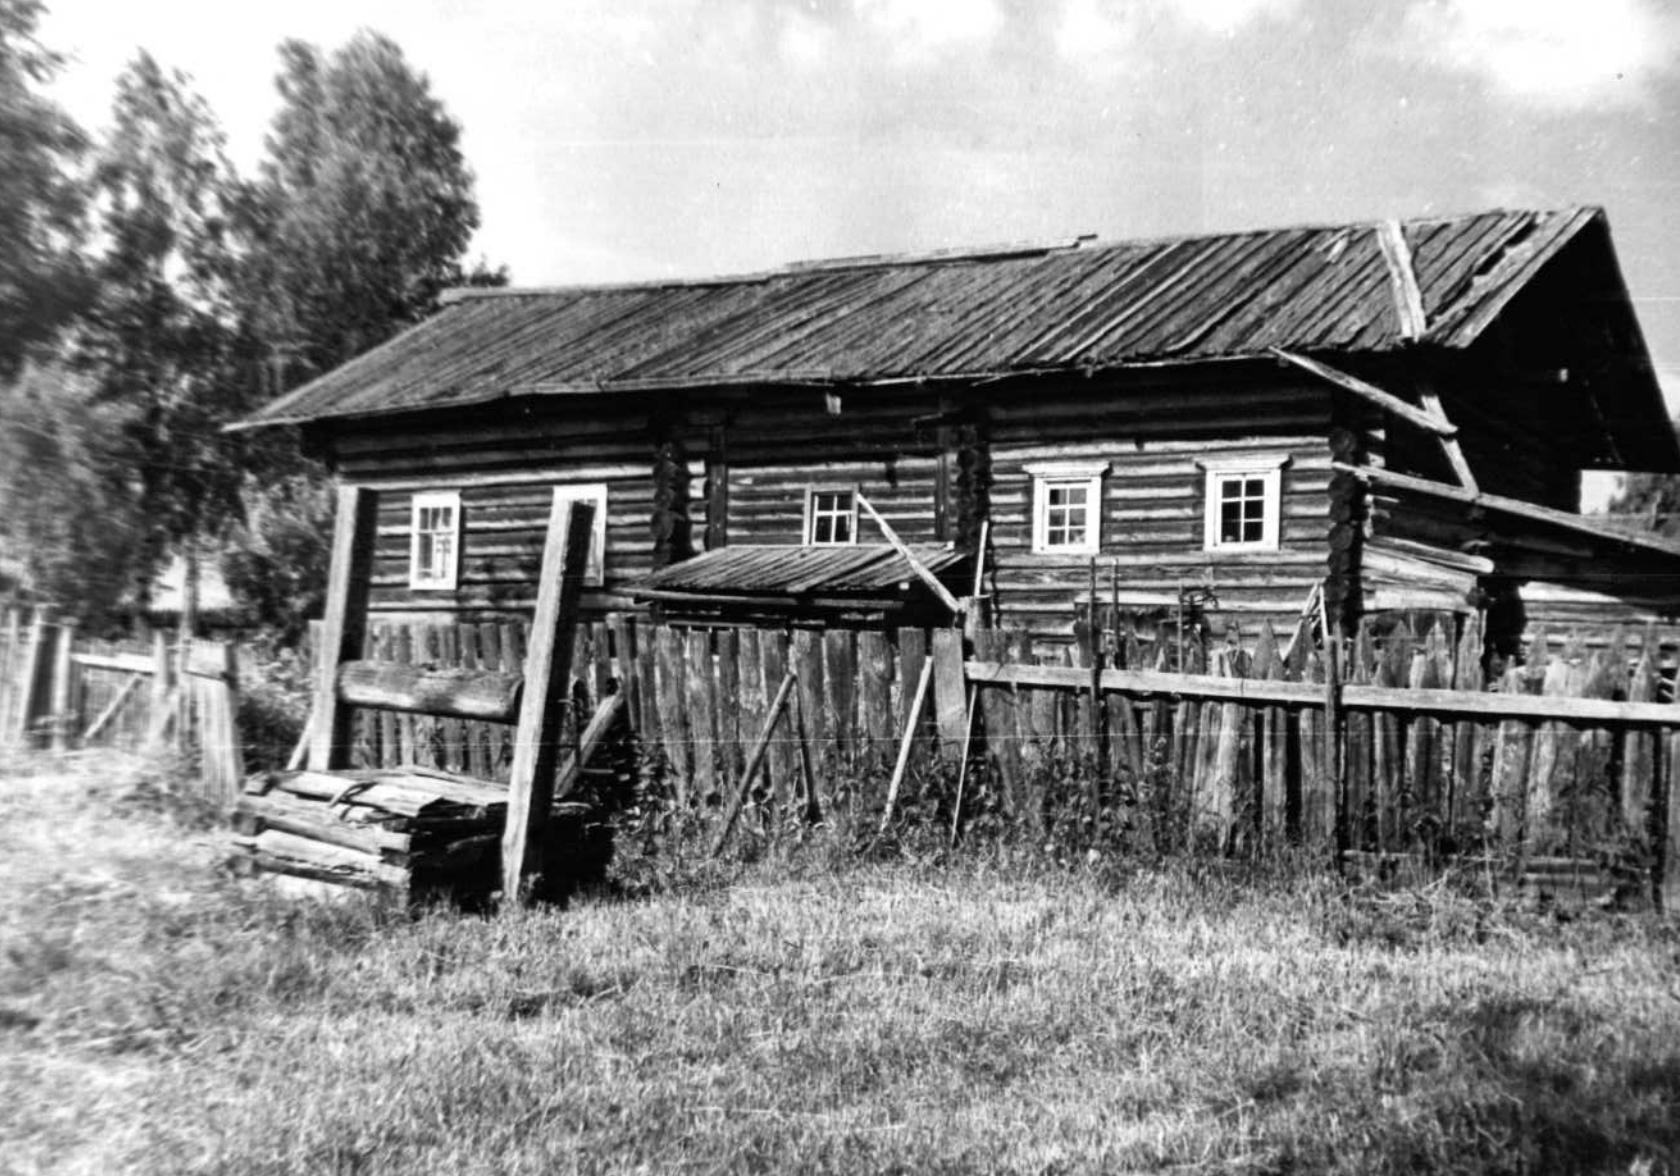
I. Вологодская обл., Ноксенский р-н,
Уфтугский с/с, д.Наквасино.
Ус.Шебалина. Комплекс.-Вид дома с севе-
ро-востока. Фото Гельфера С.В., 1989 г.

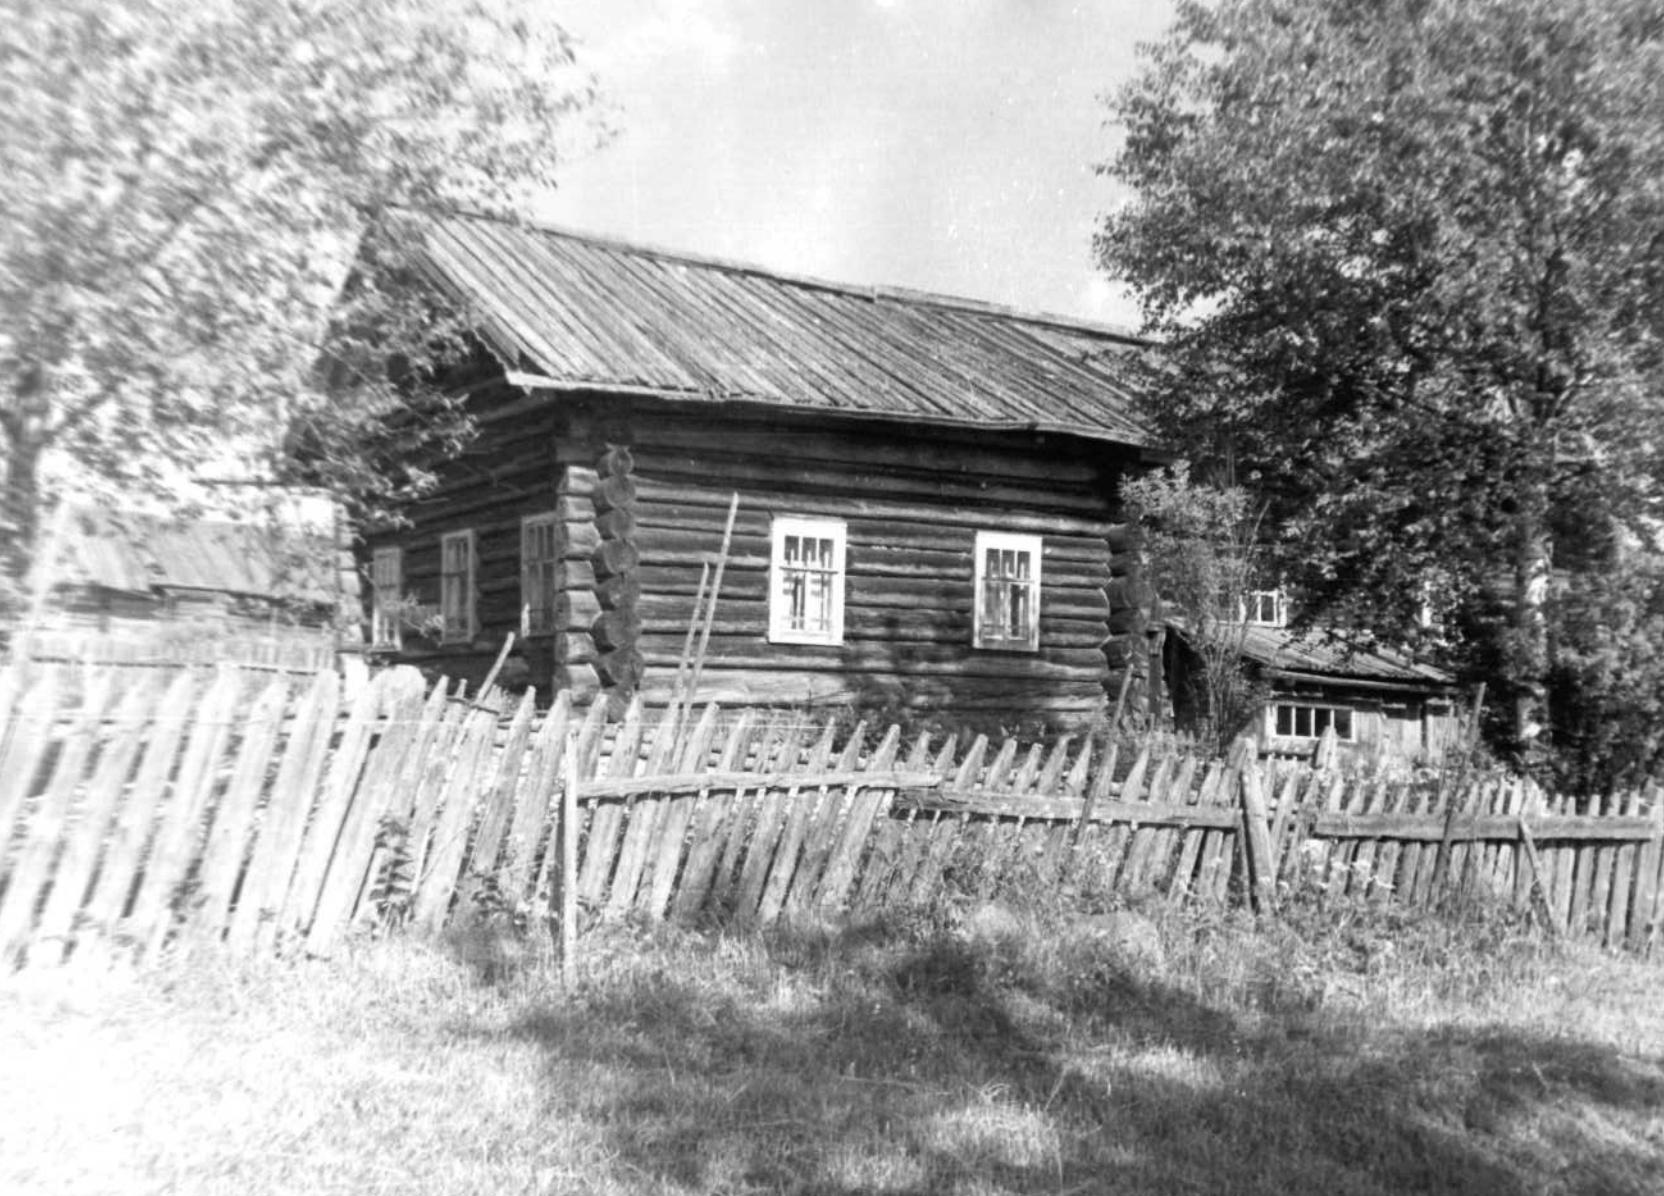
2. Вологодская обл., Нюксенский р-н,
Ухтюгский с/с, д. Наквасино.

Ус. Шебалина. Комплекс. Вид дома с юго-
востока. Фото Гельфера С.В., 1989 г.

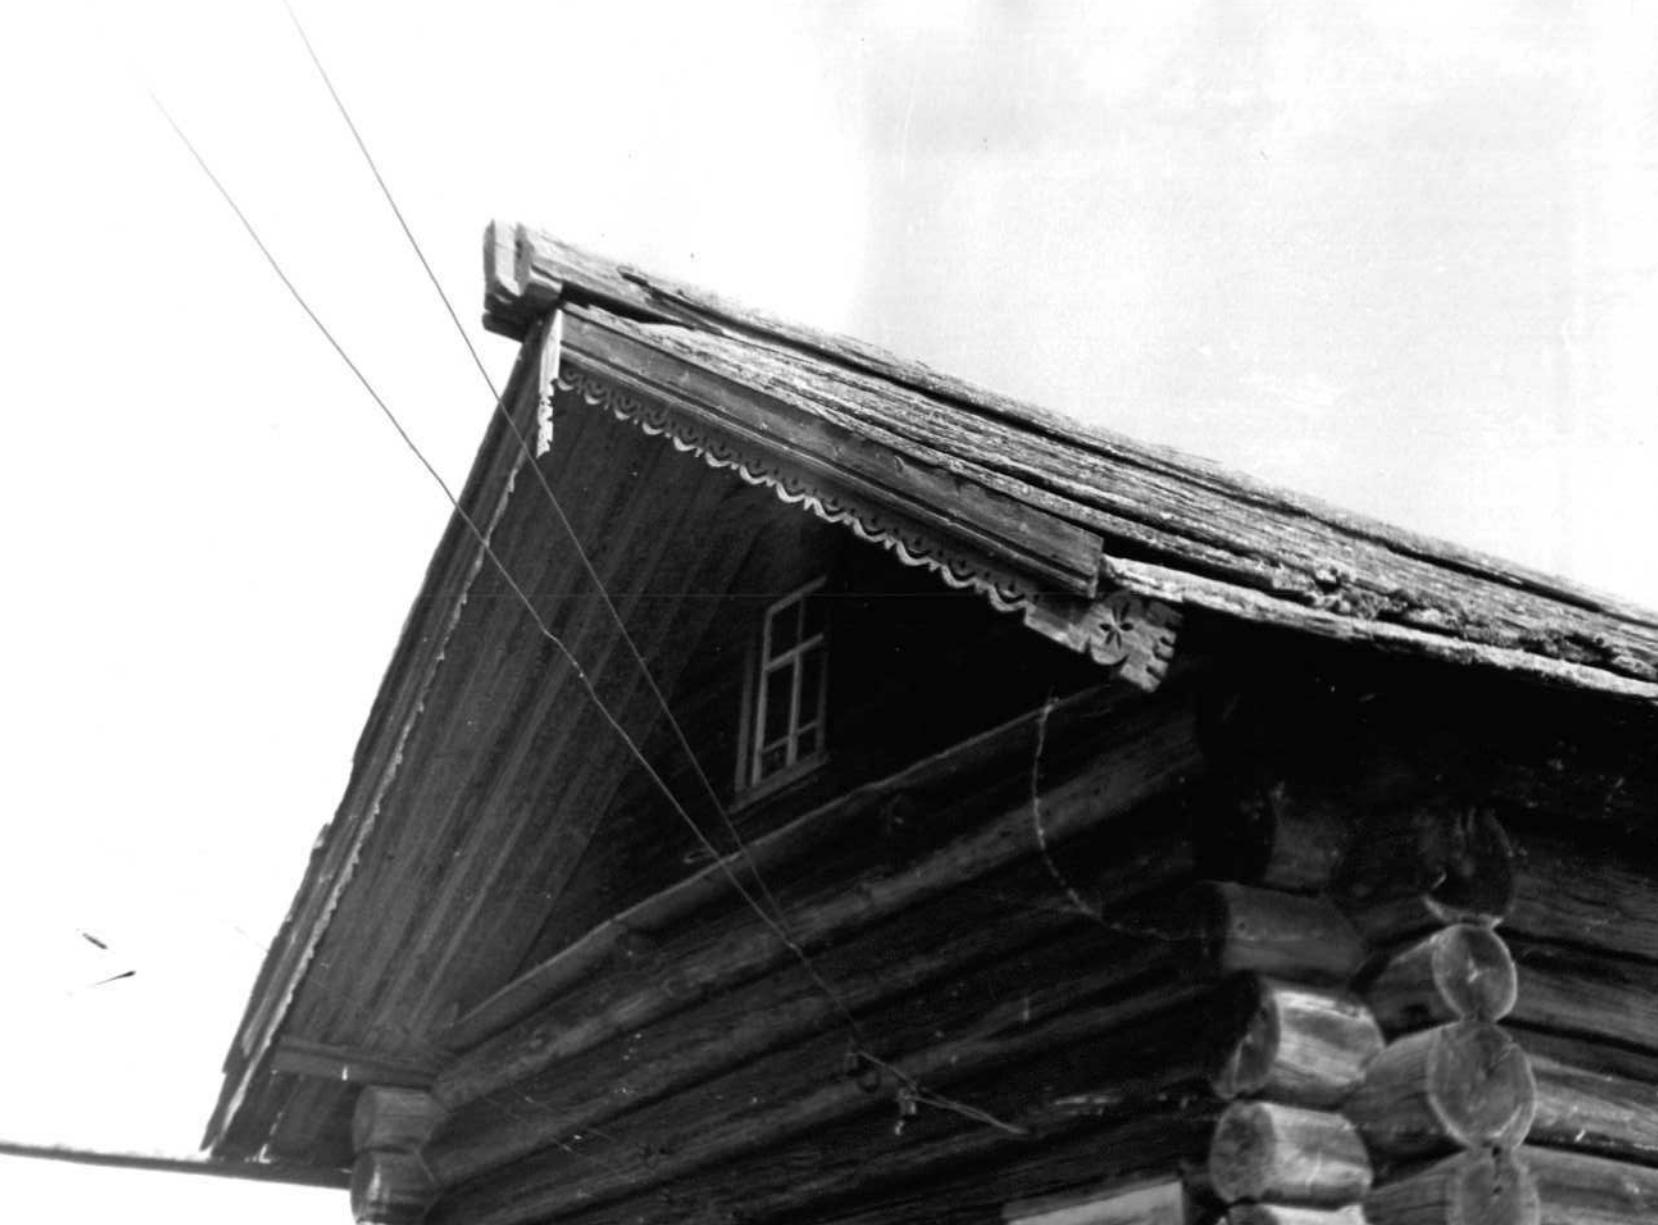
Усадьба расположена в крайнем к северу порядке застройки деревни (где в целом бессистемная планировка деревни приобрела некоторую упорядоченность). Она имеет вытянутые с севера на юг очертания, близкие к прямоугольнику. С востока к основной территории примыкает небольшой отгороженный участок, где помещаются новые хозяйственные постройки. Основная территория усадьбы делится на две части; в задней части находится покос, а переднюю часть занимает жилой дом усадьбы, на задах которого располагался огород. На границе между огородом и покосом стоит амбар (см.паспорт), обращенный, как и жилой дом, на юго-восток своим передним фасадом. К северо-востоку от дома, за оградой усадьбы находится колодец с воротом (фото 6). Дом, запертый хозяином, к сожалению, не обследован; при осмотре дома интерес представляли детали его фасадного убранства (резные причелины и охлупень на главном фасаде, окна с затёсами и резными навершиками на фасаде жилой клети (фото 3,4). В остальном это типичный дом-двор "брюсом" с четырехстенной жилой частью. Размеры усадьбы —

4. Вологодская обл., Нюксенский р-н,
Ухтугский с/с, д.Наквасино.
Ус.Шебалина. Комплекс. фронтон и причели-
на. Фото Гельфера С.В., 1989 г.

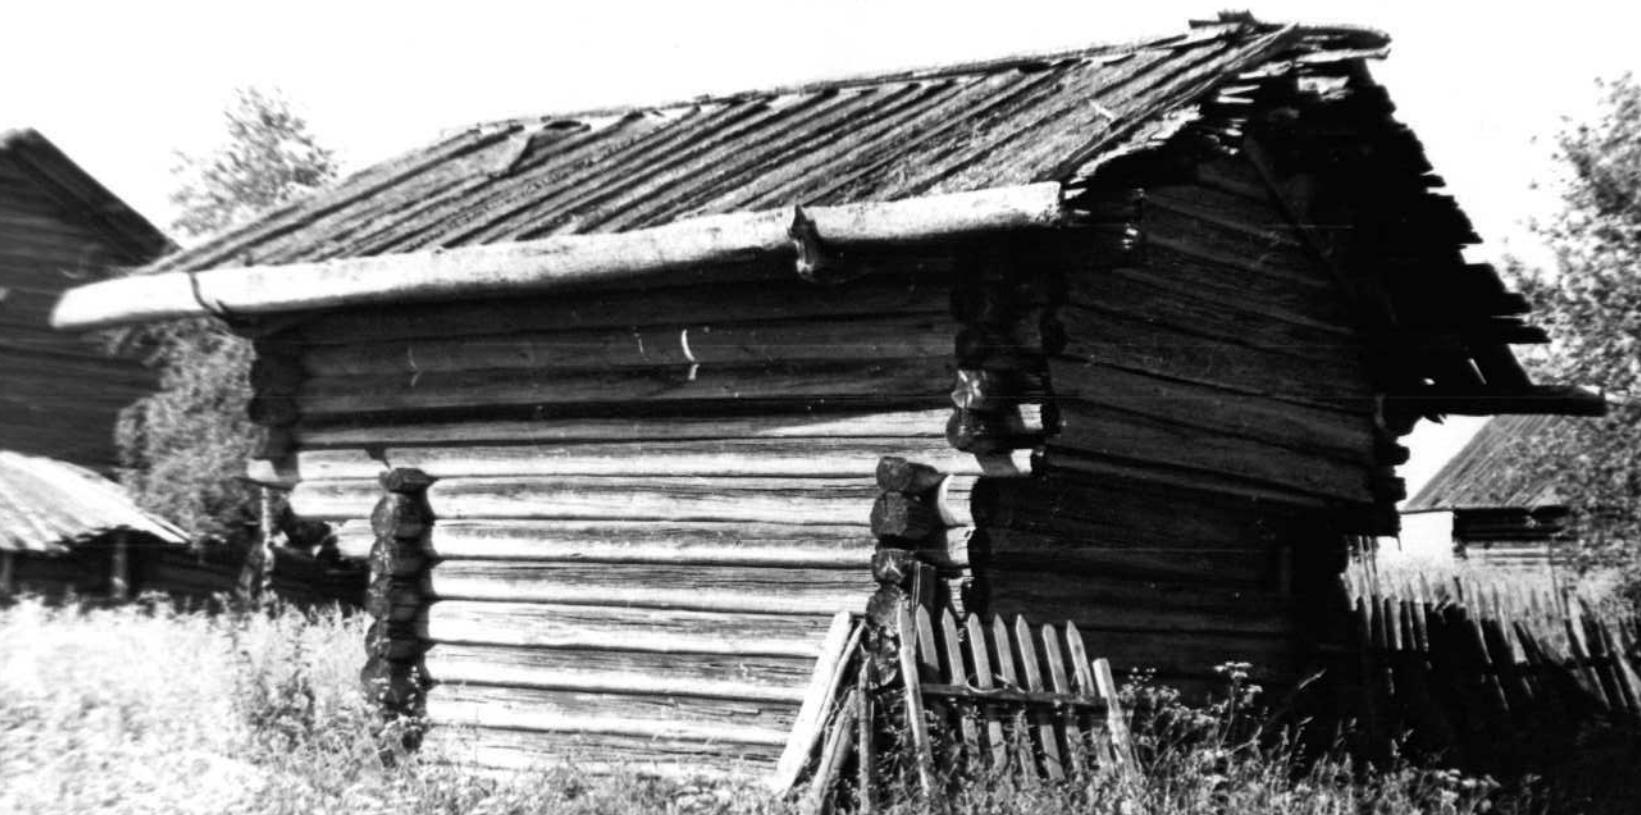
5. Вологодская обл., Нюксенский р-н,
Ухтугский с/с, д.Наквасино.
Ус.Шебалина. Комплекс.
Амбар: общий вид с северо-востока.
Фото Гельфера С.В., 1989 г.

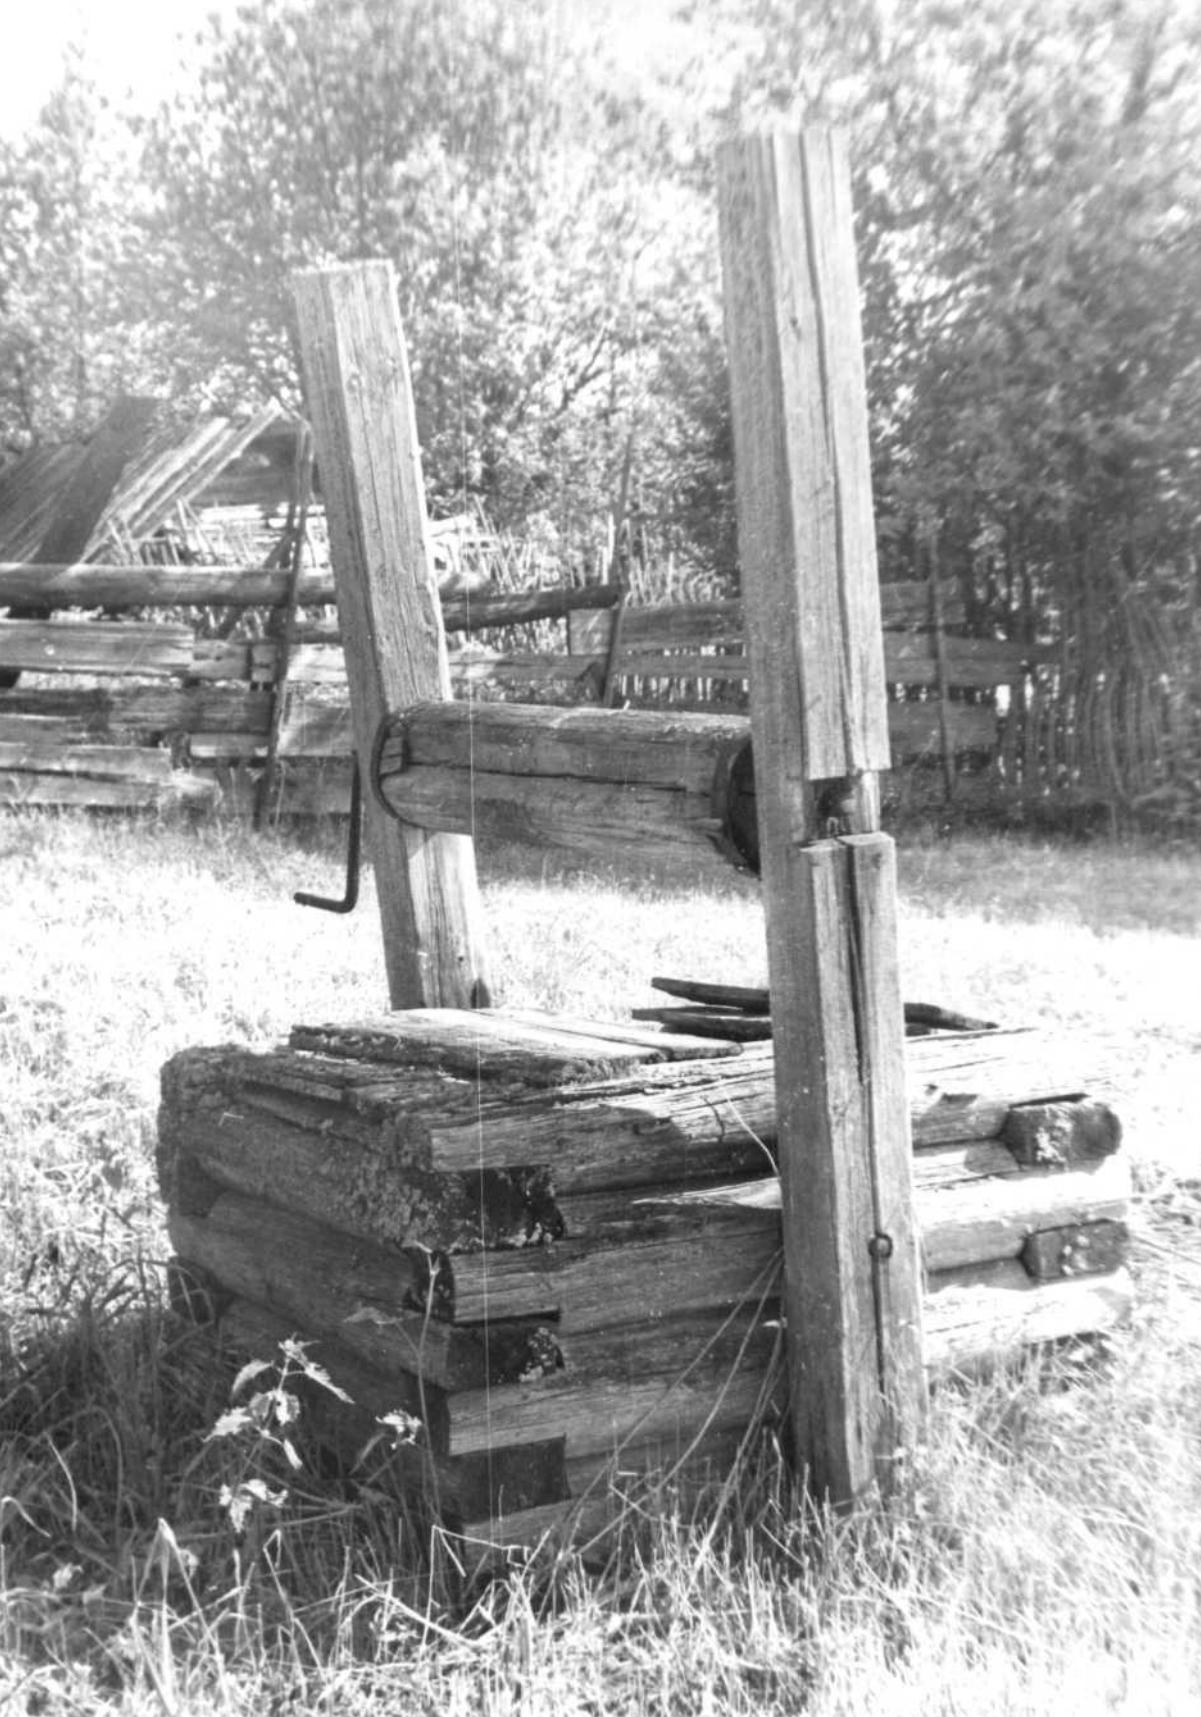
6. Вологодская обл., Поксенский р-н,
Устьюгский с/с, д. Наквасино.
Ус. Шебалина. Комплекс. Колодец в усадьбе.
Фото Гельхера С.В., 1989 г.

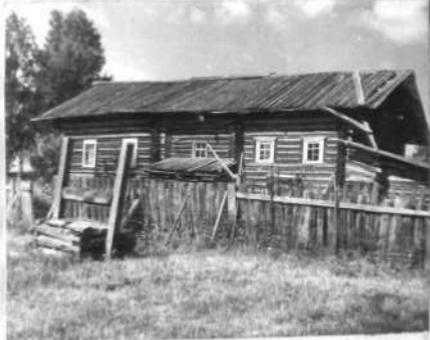
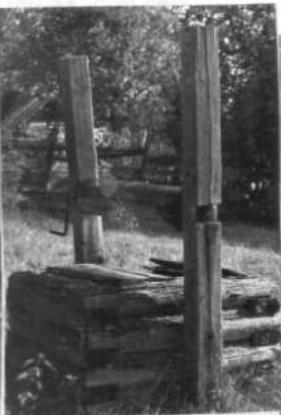
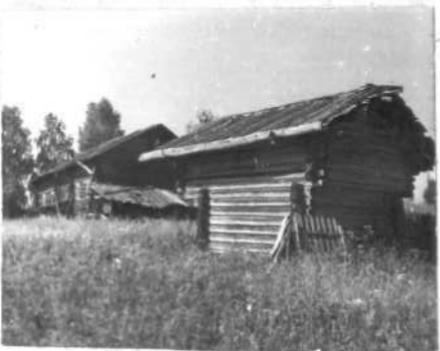
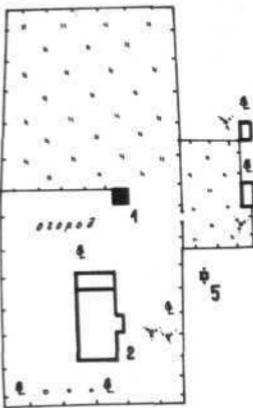
Фото или схематический план

Усадьба расположена в крайнем к северу порядке застройки деревни (где в целом бессистемная планировка деревни приобрела некоторую упорядоченность). Она имеет вытянутые с севера на юг очертания плана, близкие к прямоугольнику. С востока к основной территории усадьбы пригорожен участок с более поздними хозяйственными. Основная территория делится на покос в задней, северной части усадьбы и огород в передней её части, помещенный за жилым домом, приближенным к улице. За домом, на границе покоса и огорода стоит амбар (см. паспорт). К северо-востоку от дома, за оградой усадьбы находится колодец с воротом. Жилой дом интересен деталями декора (причелины, оклупинь, окна жилой клети), позволяющими датировать его кон. XIX в., но, очевидно, он был перестроен в более позднее время. Ныне это типичный дом-двор "бруском" с четырехстенной избой. Размеры усадьбы 60 на 25 м.
