ПАСПОРТ

I. НАИМЕНОВАНИЕ ПАМЯТНИКА Церковь Иоанна ПредтечиII. ТИПОЛОГИЧЕСКАЯ
ПРИНАДЛЕЖНОСТЬ

1830-1836 гг. (по др. сведениям 1839г.)

IV. АДРЕС (местонахождение) ПАМЯТНИКА Башкирская АССР, Балтачевский район

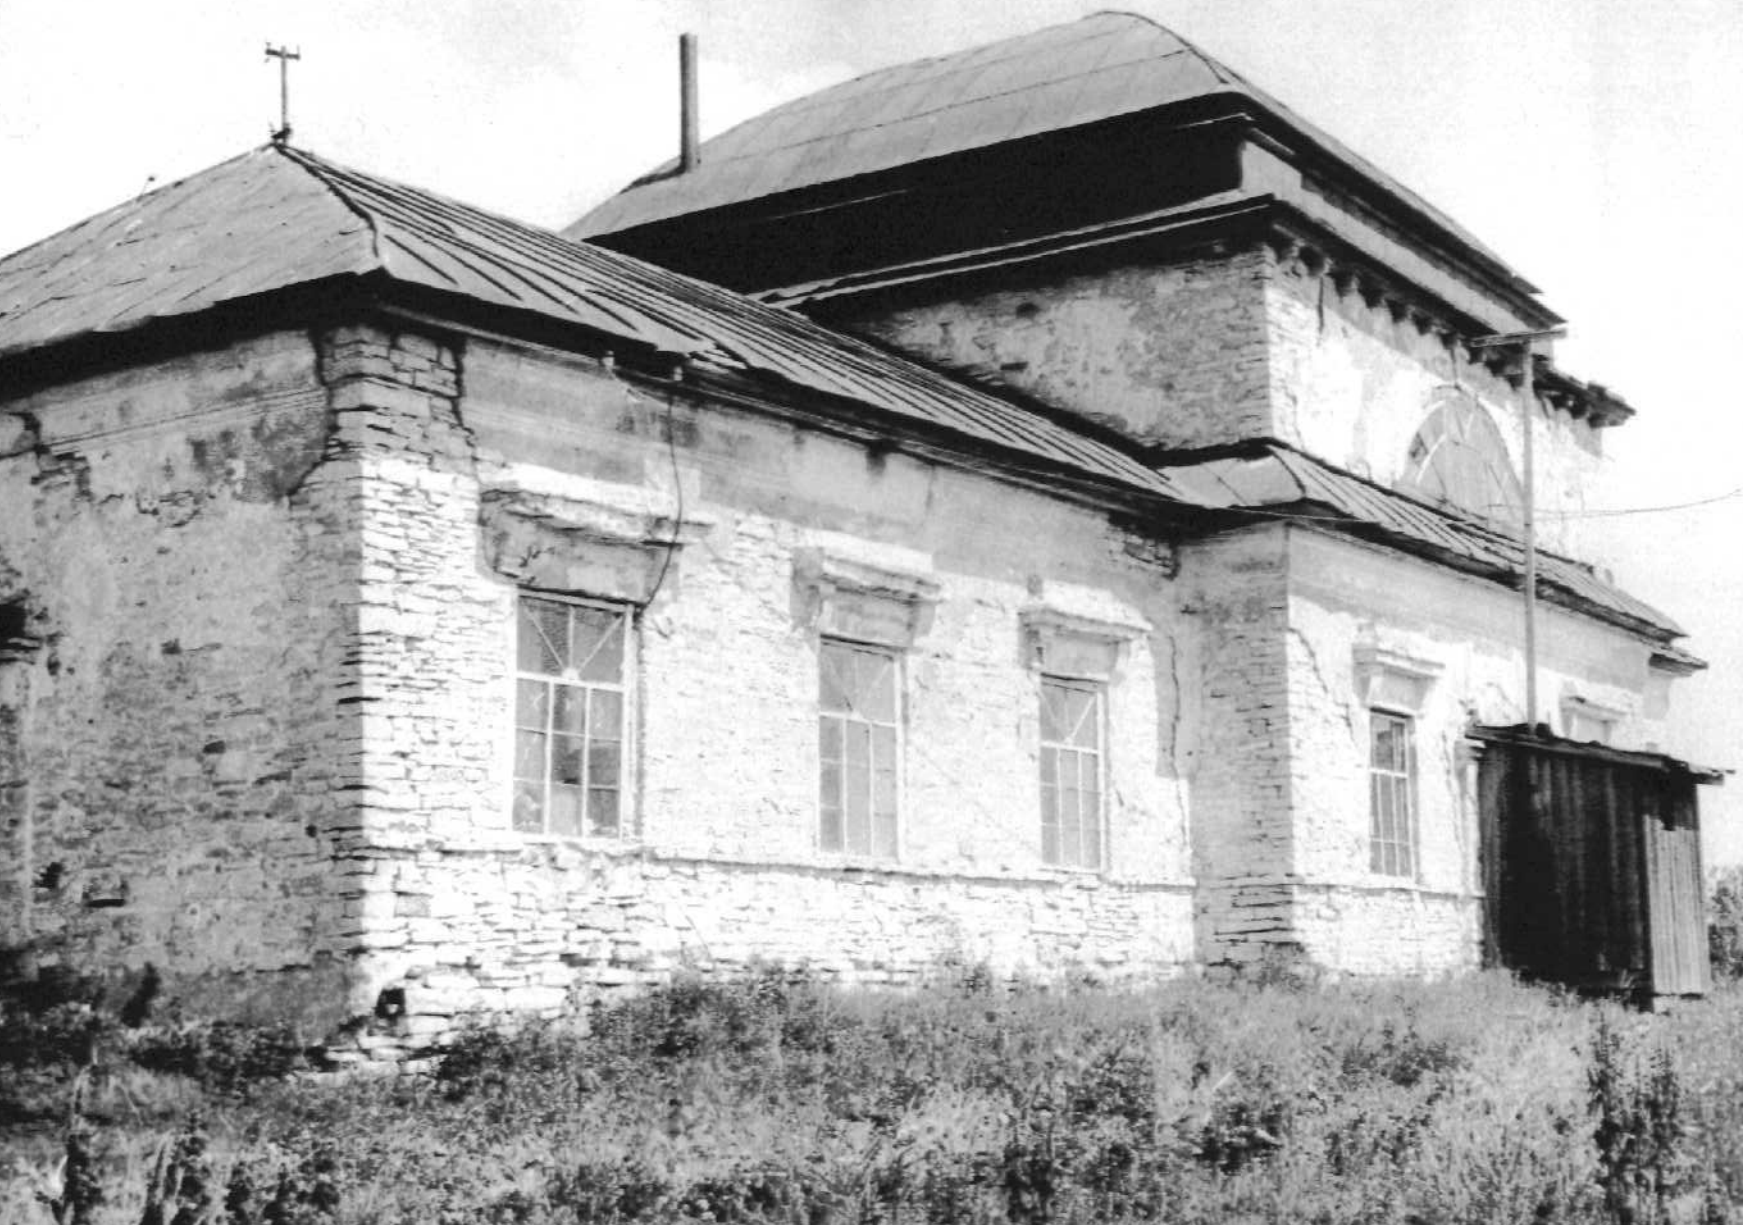
ДЕРСОВЬ ИОАННА ПРЯДТЕЧИ,
ОБЩИЙ ВИД.

Разобрана колокольня (над трапезной) с кровлей барочного типа и луковичная главка над храмом на высоком глухом восьмиграннике. Почти полностью утрачен штукатурный декор фасадов.

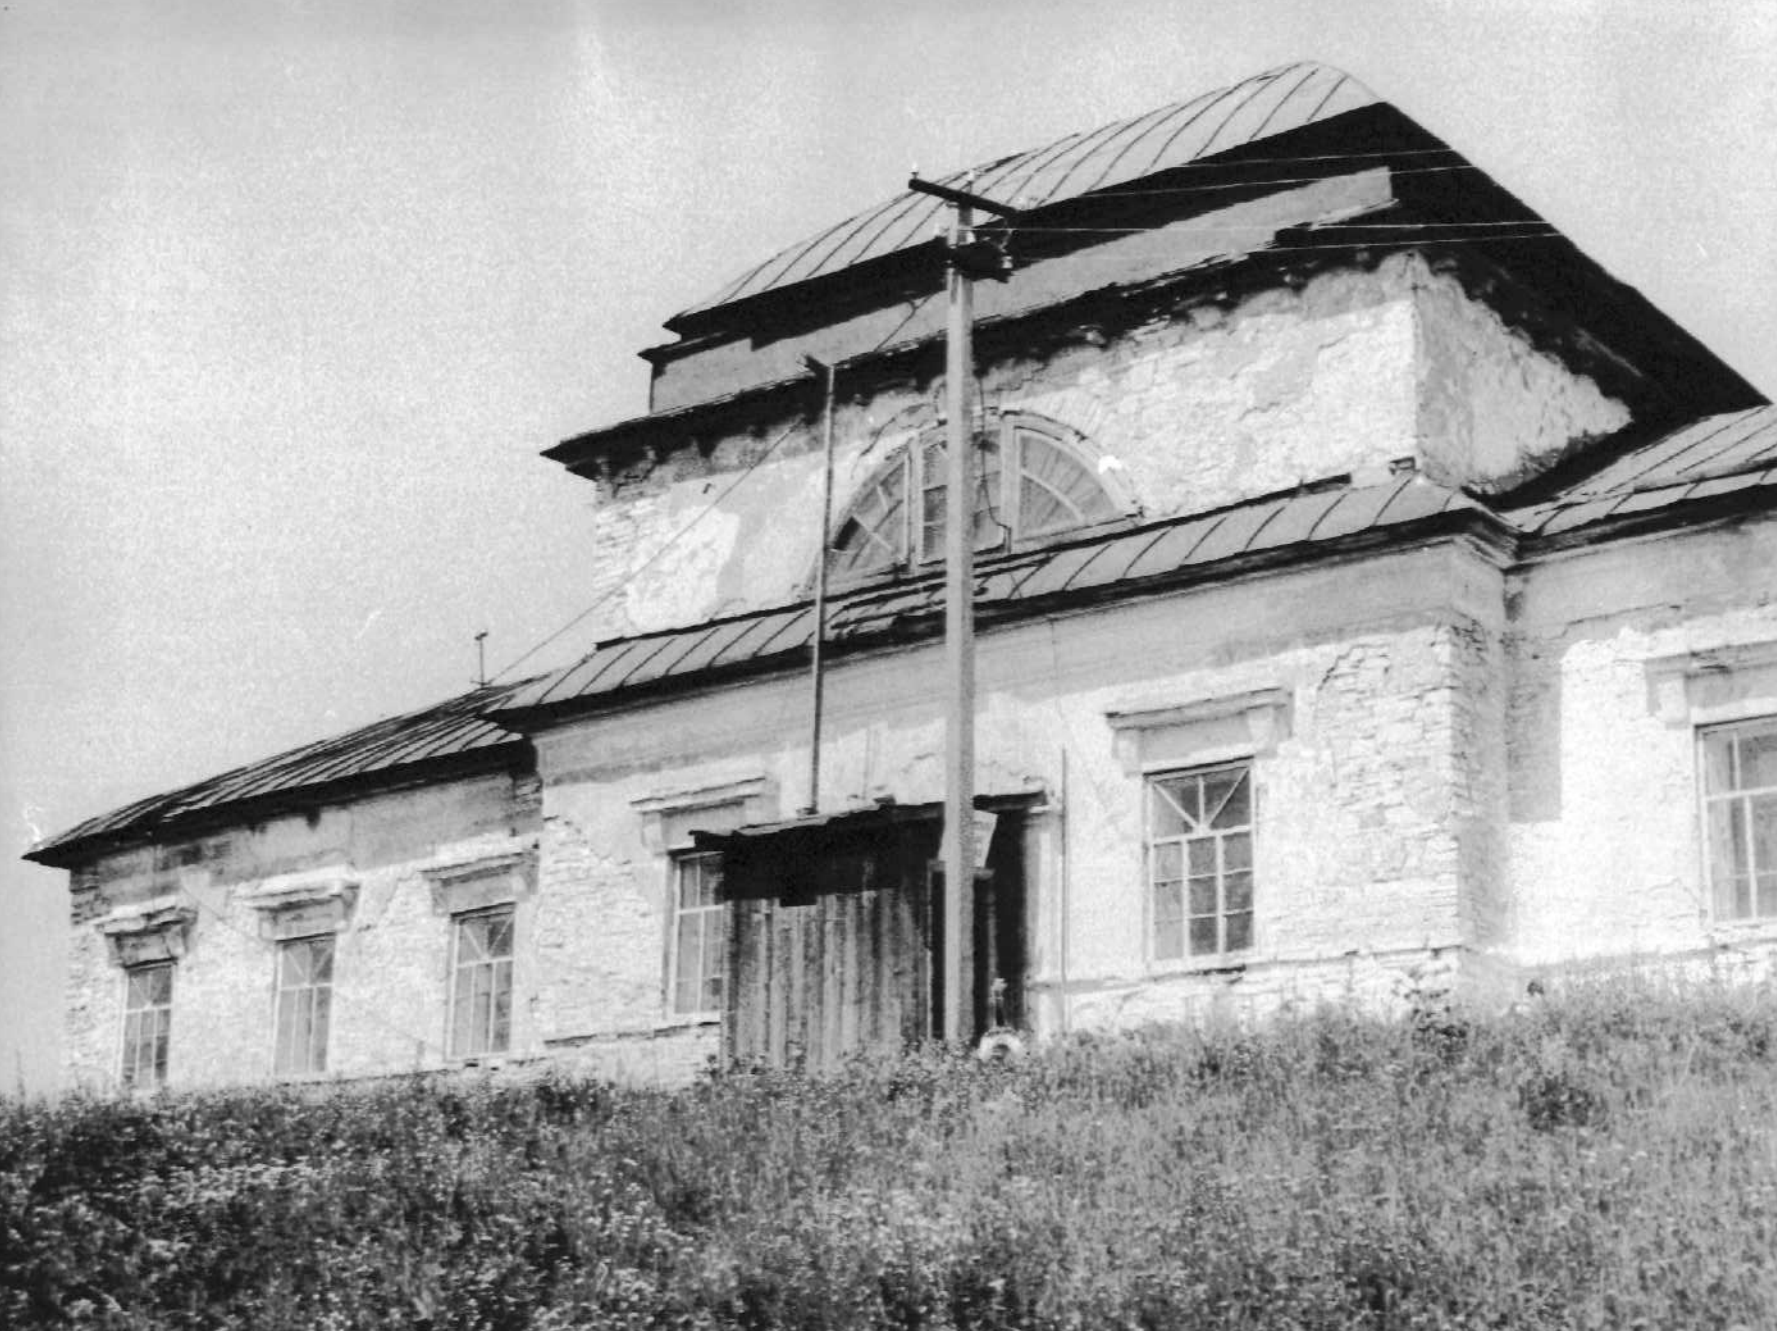
ЮЖНЫЙ ФАСАД.

Массивный двухярусный квадратный в плане четверик храма имеет покрытие в виде сомкнутого четырехлопчатого свода. К нему пристроены несколько меньшие по ширине трапезная и прямоугольная апсида, покрытые вальмовой кровлей. Большие полуциркульные окна второго света на южном и северном фасадах четверика играют заметную роль в композиции всего здания.

Отделка фасадов лаконична. Плоские сандрики над прямоугольными окнами поддерживают фигурные консоли-модульоны. Три входных проема: два в храм (с севера и юга) и один в трапезную (с запада) отмечены невысокими, в половину высоты этажа, штукатурными лопатками. Карниз здания отделан двумя параллельными (горизонтальными) штукатурными тягами несложного профиля. Подобные же тяги в подоконном поясе включают круглые розетки по оси проемов. Карниз второго яруса дополнен деревянными сухариками. Два крайних окна на северном фасаде (по одному в алтаре и трапезной) и одно на западном — ложные.

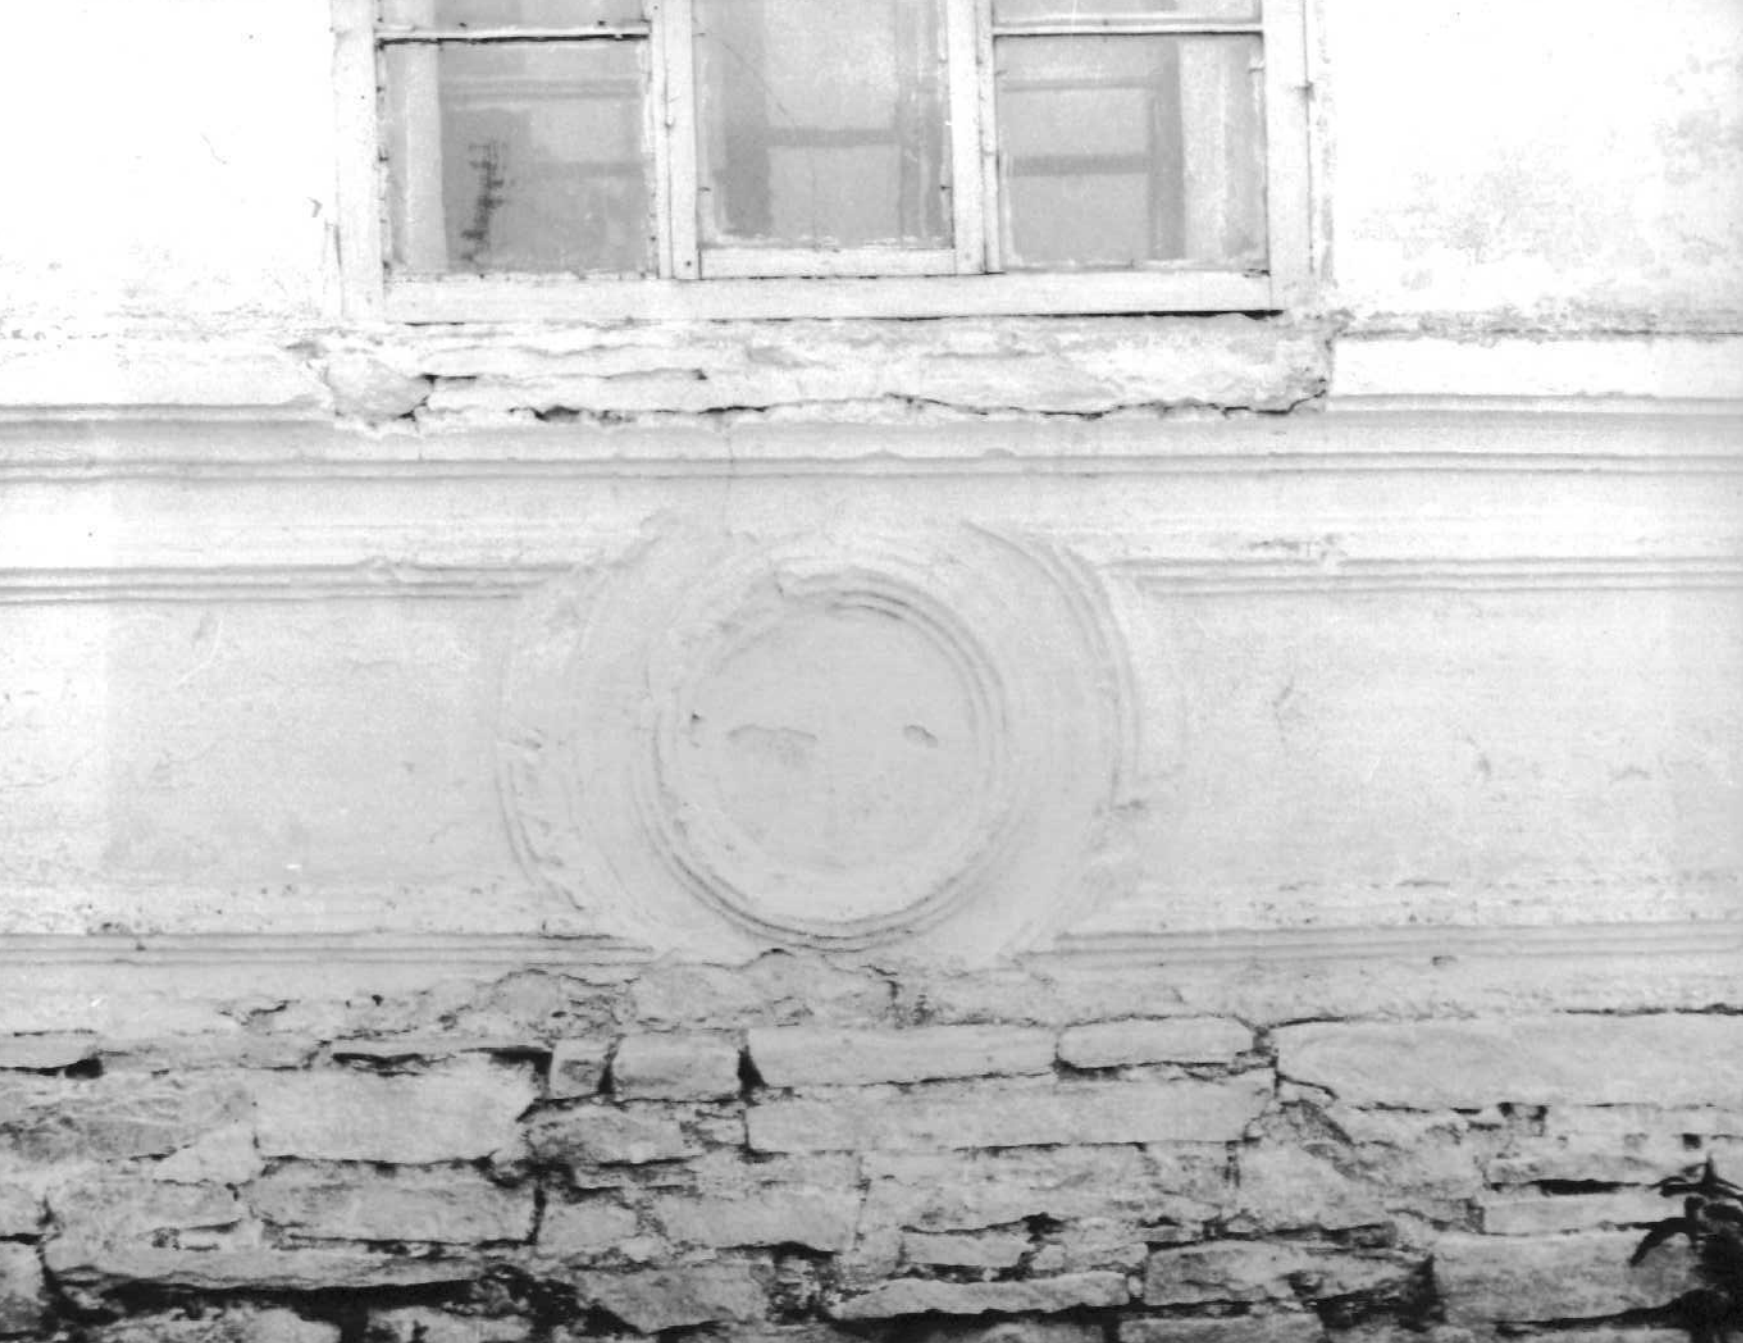
ДЕКОРАТИВНАЯ РОЗЕТКА В ПОДОКОННОМ ПОЯСЕ

Отделка фасадов включает плоские сандрики над окнами, невысокие штукатурные лопатки у входных проемов, штукатурные тяги по карнизу и в подоконном поясе. Карниз 2-го яруса дополнен деревянными сухариками.

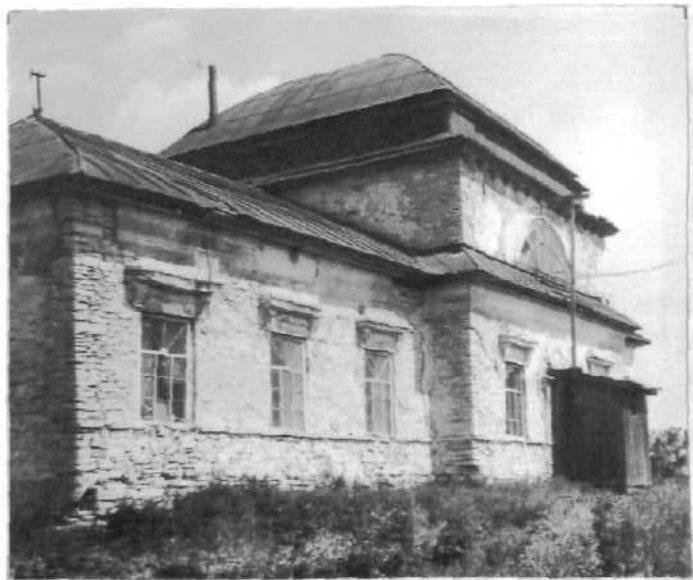
Фото или схематический план

Один из немногих сохранившихся памятников в стиле классицизма. Здание расположено в центре села на крутом берегу ручья. Выложено из природного камня и оштукатурено. Утрачена колокольня /над трапезной/, луковичная главка над храмом; штукатурный декор сохранился фрагментарно.
