П А С П О Р Т

I. НАИМЕНОВАНИЕ ПАМЯТНИКА Ванна жидая № III. ТИПОЛОГИЧЕСКАЯ
ПРИНАДЛЕЖНОСТЬ

ЧИ АССР, Ачхой-Мартановский р-н, с. Тистихой, башня жилая № I

Башия жилая № 1

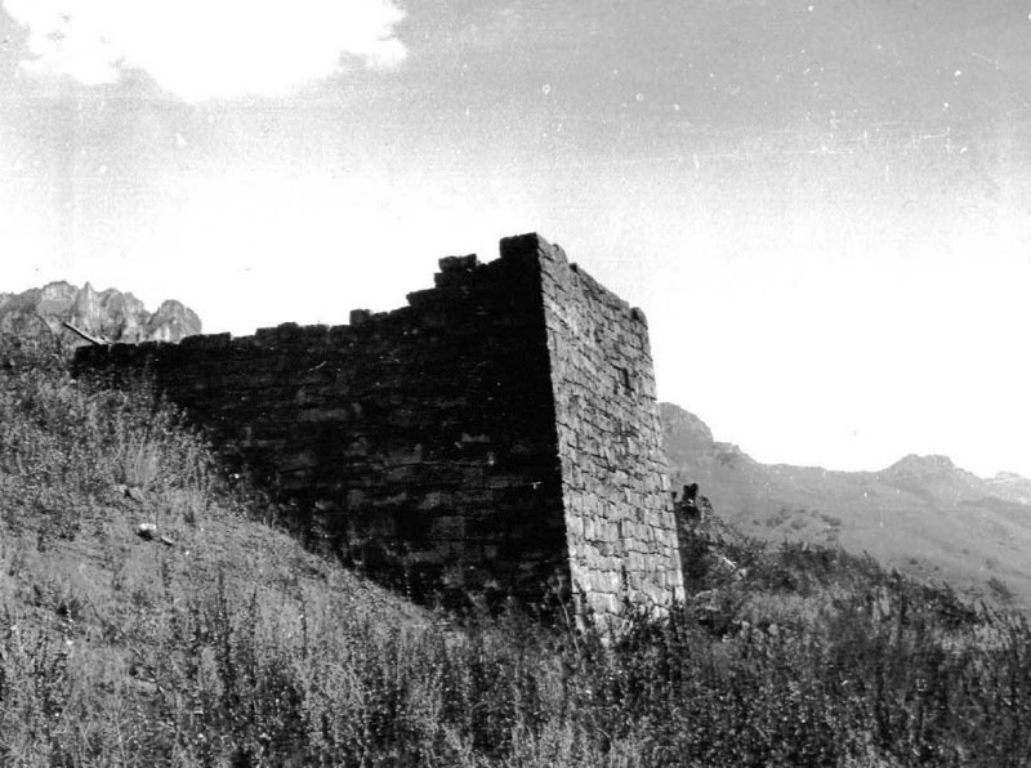
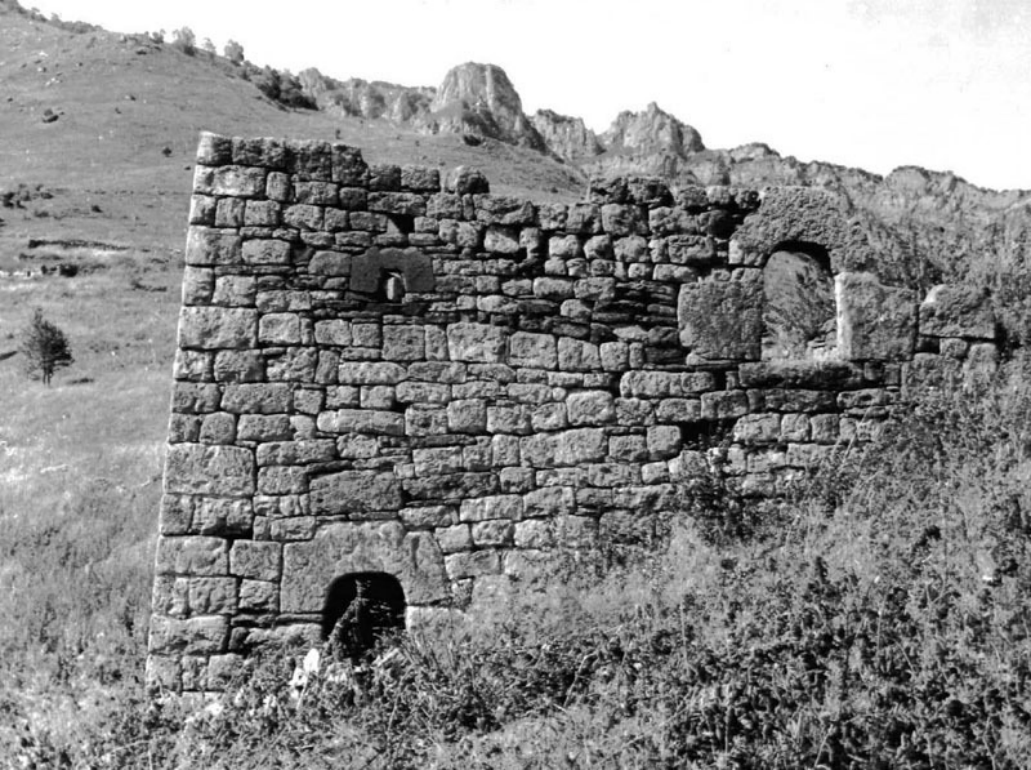
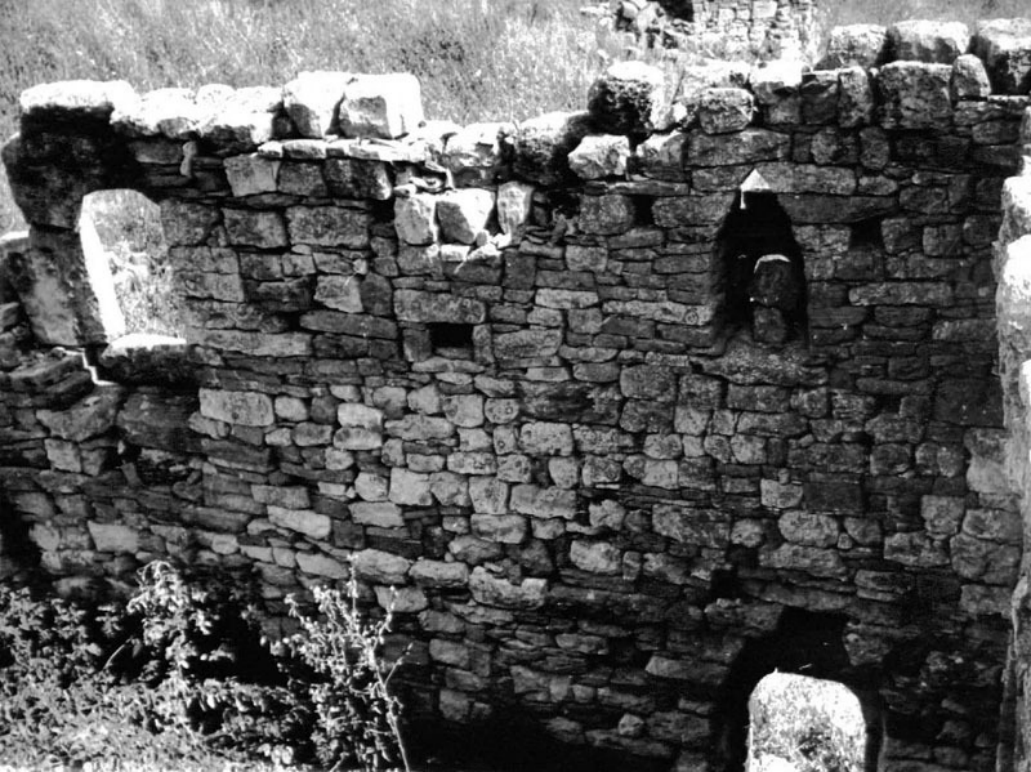
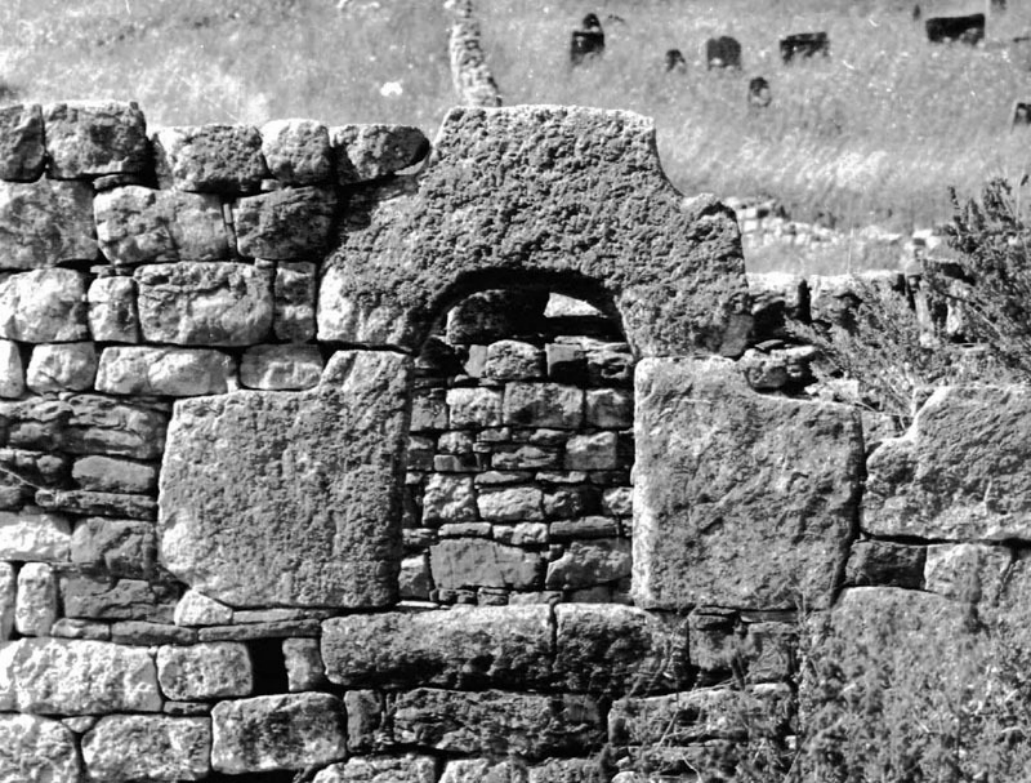
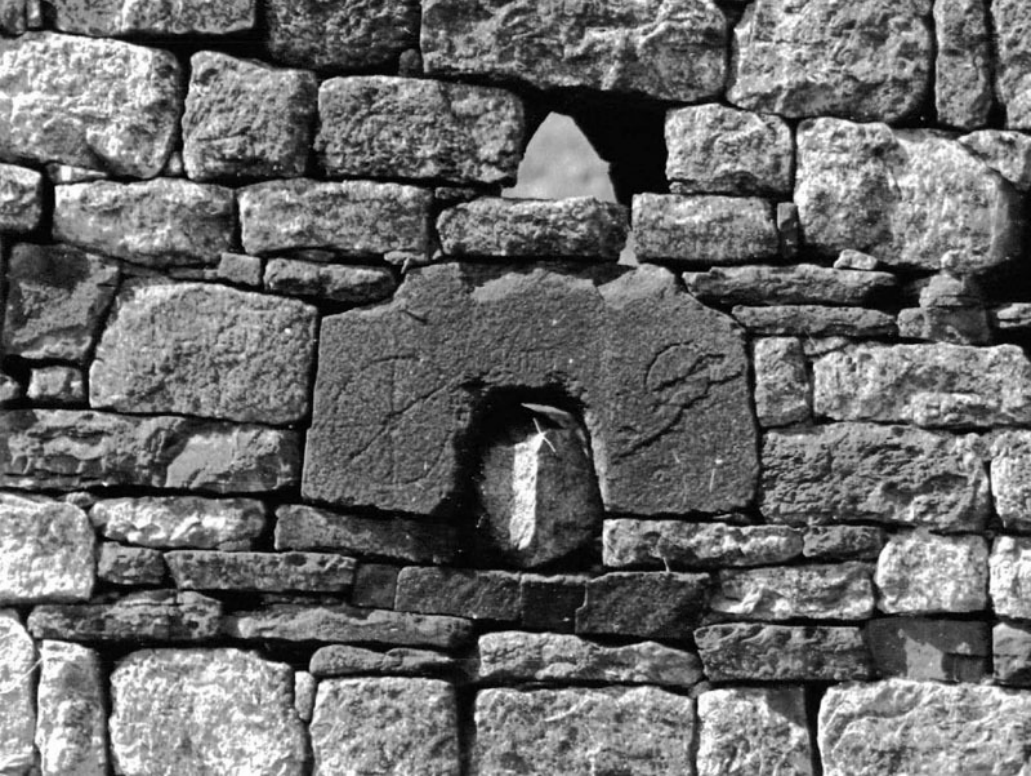
б) перестройки и утраты, изменившие первоначальный облик памятника. Утрачено: покрытие башни, междустанное перекрытие, заполнения оконных и дверных проемов. Разрушена верхняя кромка западной и восточной стен. Утрачен центральный опорный столб. Разрушен дверной проем на 2-м ярусе. Почти полностью исчез раствор кладки наружных стен.

Башня двухъярусная. Высота башни по южной, самой высокой стене, около 6 м. Стены башни имеют легкий уклон вверх. Кладка из не очень крупных камней, не очень хорошо растесанных.

Входи в башню на восточной стене: вход на первый ярус в левой части стены, на второй ярус — в правой. Причем, первый ярус скорее всего, хозяйственного назначения /хлев/.

Размеры дверных проемов одинаковы / 0,8 x 1,1 м в свету /, конструкция идентична: перемычка из цельной плиты, растесанной под арку; она опирается на две массивные плиты по бокам проема. Изнутри арка в виде ложного свода. Оконные проемы расположены на втором ярусе — один на восточной стене и один на южной. Сила небольшого размера: примерно 0,3 x 0,3 м в свету. Конструкция оконных проемов идентична дверным, с той лишь разницей, что оконные проемы снаружи сделаны в цельной плите. В стенах дверных и оконных проемов имеются глубокие пазы для задвижек. Паз для дверной задвижки

Реставрация памятника представляется проблематичной.

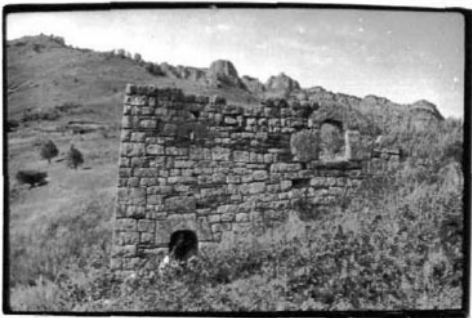
Башня жилия № I расположена на западной окраине с. Тистихой. Стоит на рельефе, ориентирована по сторонам света. Башня двухъярусная. Стены башни имеют легкий уклон кверху. Входы в башню на восточной стене. Оконные проемы расположены на втором ярусе — один на восточной стене, один на южной. В стенах дверных и оконных проемов имеются глубокие пазы для задвижек. На плите оконного проема восточной стены высечены петроглифы в виде солярных знаков. В интерьере две бойницы. На восточной и западной стенах сделаны парапеты для опоры балок перекрытия.

Реставрация башни представляется проблематичной.
