Адрес: Коми АССР, Усть-Цилемский р-н, пос. Луравский Корвобуучейского сель-
АССР, край, область; район, автономная обл.; национальный округ; населенный пункт

УЧЕТНАЯ КАРТОЧКА

I. НАИМЕНОВАНИЕ ПАМЯТНИКА Кондрия увалов Лечорской опытной станции департаме

та земледелия и землеустройства, станции Луравского)

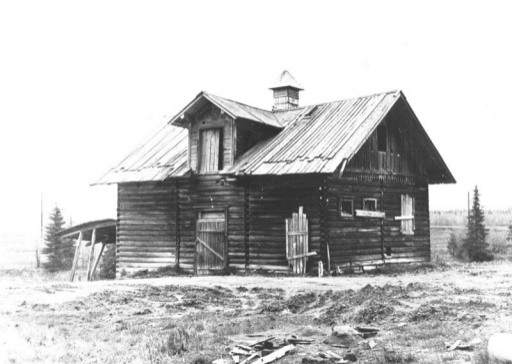
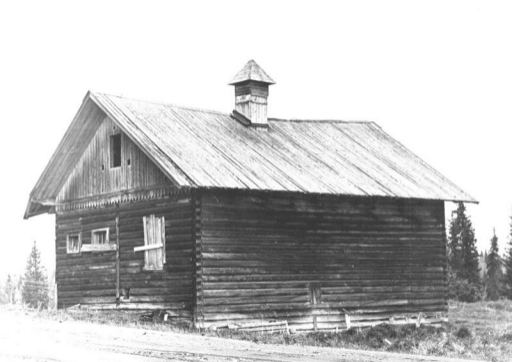
Фото или схематический план

Конюшня находится в северо-западной части усадьбы станции в 100 м к северу от площадки, где размещался гл. корпус опытной станции. Конюшня представляет собой квадратный в плане, рубленный "в лапу" сруб-пятистенник под двускатной кровлей на стропилах. Продольный главному фасаду переруб разделяет постройку на две равные части - заднюю (восточную) - ясли для содержания животных и переднюю часть, разделенную в свою очередь, поперечными перерубами на 3 одинаковые по площади помещения: центральное - сен, соединяющие все остальные части конюшни и чердак; южное - сушильное помещение; северное - малые ясли для содержания жеребят. Вход в конюшню расположен в центральной части зап. стены. Над центральной частью - общий тесом сруб мезонина под двускатной кровлей. Основные габариты: IIxIII. Материал - лиственница.
