П А С П О Р Т

I. НАИМЕНОВАНИЕ ПАМЯТНИКА Дом ПакулеваII. ТИПОЛОГИЧЕСКАЯ
ПРИНАДЛЕЖНОСТЬ

к паспорту "Дом Пакулева. втор. пол. XIX в."
 Архангельская обл., г. Каргополь, ул. Победы, 42/42
 по ул. Больничной

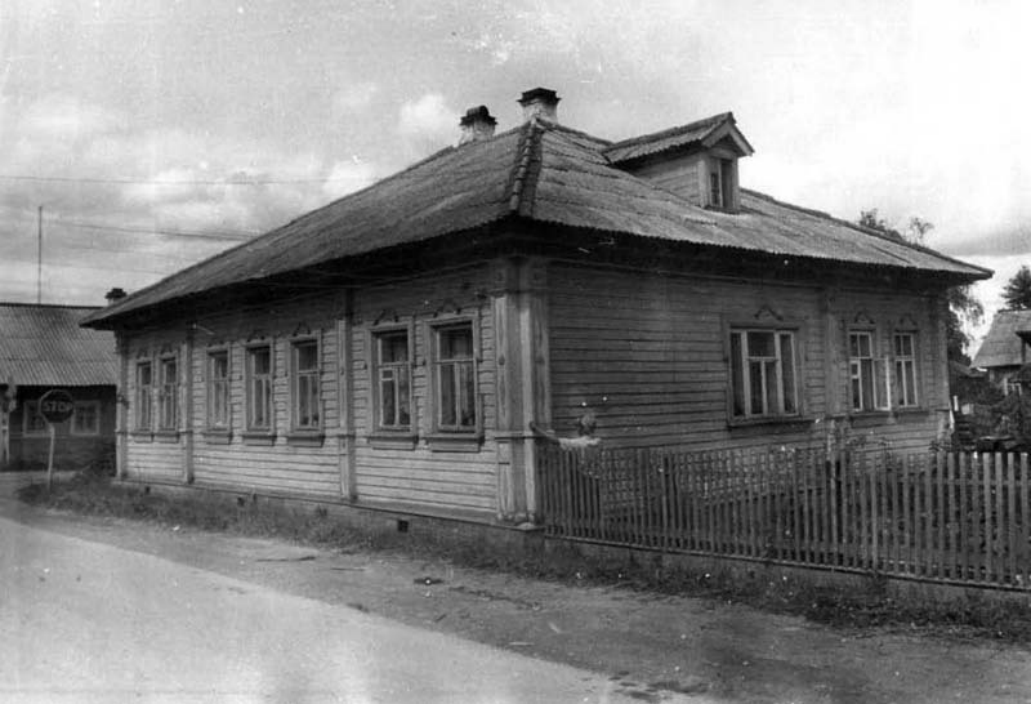
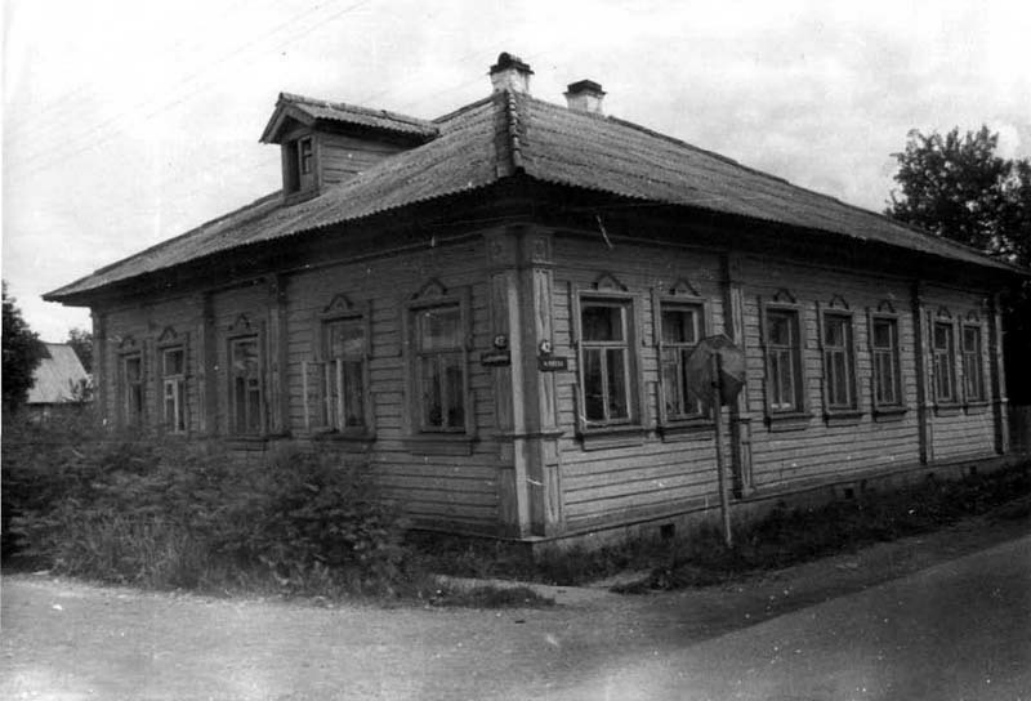
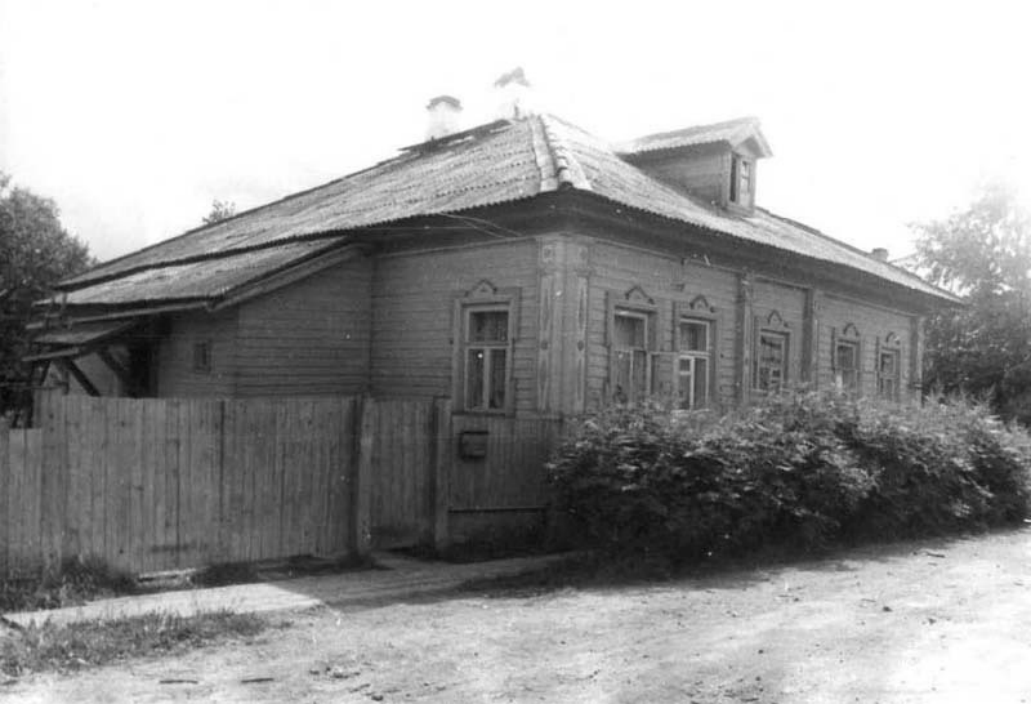
Одноэтажный деревянный жилой дом расположен на углу квартала при пересечении двух улиц. Здание рублено из отесанных внутри бревен, перевязанных в "обло", и обшито снаружи тесом. Профилированная обшивка уложена в "нахлест" и укреплена проволочными гвоздями. Прямоугольный в плане объем покрыт четырехскатной крышей с чердачным окном на восточной стороне. Продольным южным фасадом дом выходит на ул. Победы, торцовым западным — на ул. Больничную. Перед входом со стороны дворового северного фасада сооружен тесовый тамбур.

Декоративное оформление фасадов выполнено в духе эклектики, тяготеющей к формам позднего классицизма. Уличные фасады, разделенные перерубами внутренних стен на три части, имеют симметричные композиции: продольный — в семь окон, торцовой — пять. На восточном фасаде несимметрично расположено три окна, одно из них — тройное. Окна прямоугольные, обрамлены рамочными с "ушами" стилизованными замками наличниками. Обшивка выступающих хвостов венцов сруба имитирует (филончатые пилястры, декорированные накладными ромбами и розетками. Стены завершены гладким карнизом. Цоколь выделен выступом стены.

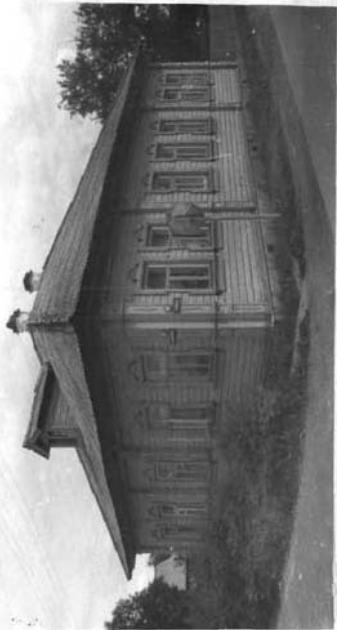
Одноэтажный деревянный жилой дом расположен на углу квартала. Здание рублено из бревен, перевязанных в "обло", и обшито снаружи тесом. Прямоугольный в плане объем, покрытый четырехскатной крышей, продолжным южным фасадом обращен к ул. Победы, торцевым западным фасадом - к ул. Больничной. Детали фасадного декора выполнены в духе эклектики, тяготеющей к формам позднего классицизма. Уличные фасады, разделенные перерубами внутренних стен, имеют симметричные композиции. Перед входом со стороны дворового северного фасада сооружен дощатый тамбур. Планировка состоит из четырех жилых комнат, кухни и двух прихожих, группирующихся вокруг центральной проходной комнаты.
