ПАСПОРТ

I. НАИМЕНОВАНИЕ ПАМЯТНИКА Усадьба Глебовых-Стрешневых-Шаховских

Служебный корпус.

IV. АДРЕС (местонахождение) ПАМЯТНИКА Москва, ул.Герцена, 19

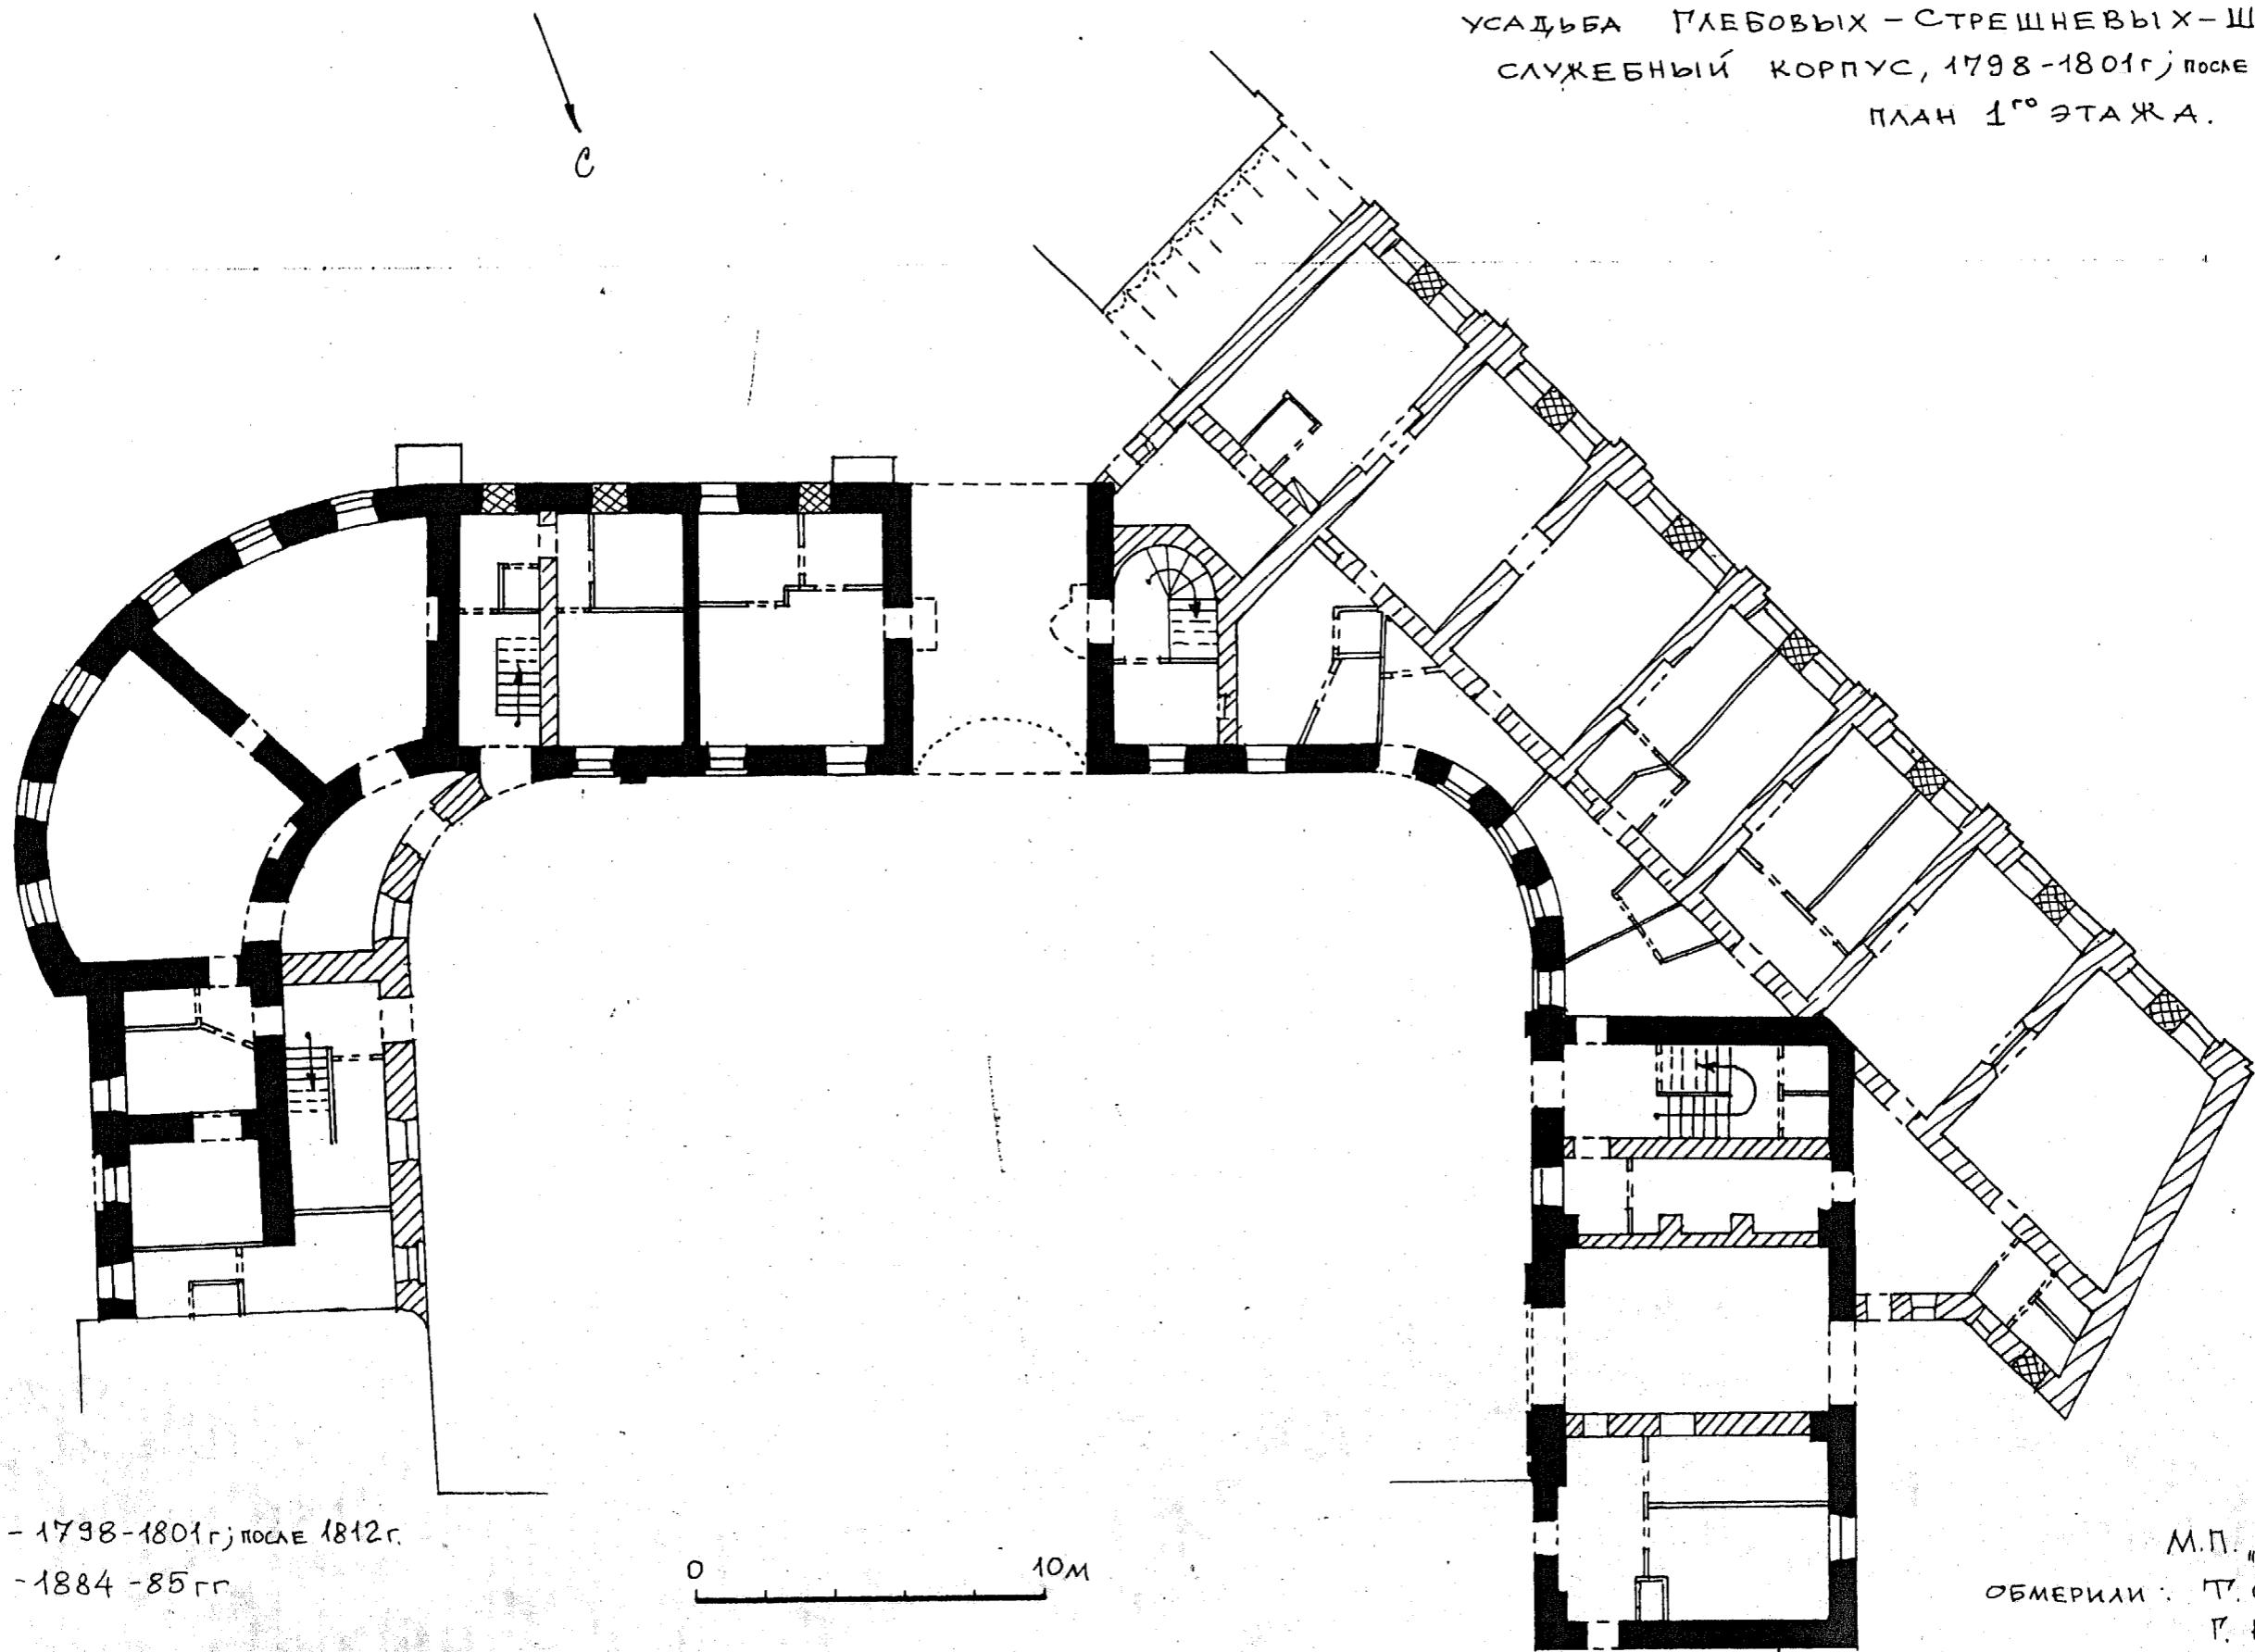
УСАДЬБА ГЛЕБОВЫХ - СТРЕШНЕВЫХ - ШАХОВСКИХ.
СЛУЖЕБНЫЙ КОРПУС, 1798-1801г; после 1812г; 1884-85гг
ПЛАН 1^{го} ЭТАЖА.

- 1798-1801г; после 1812г.

////// - 1884-85гг

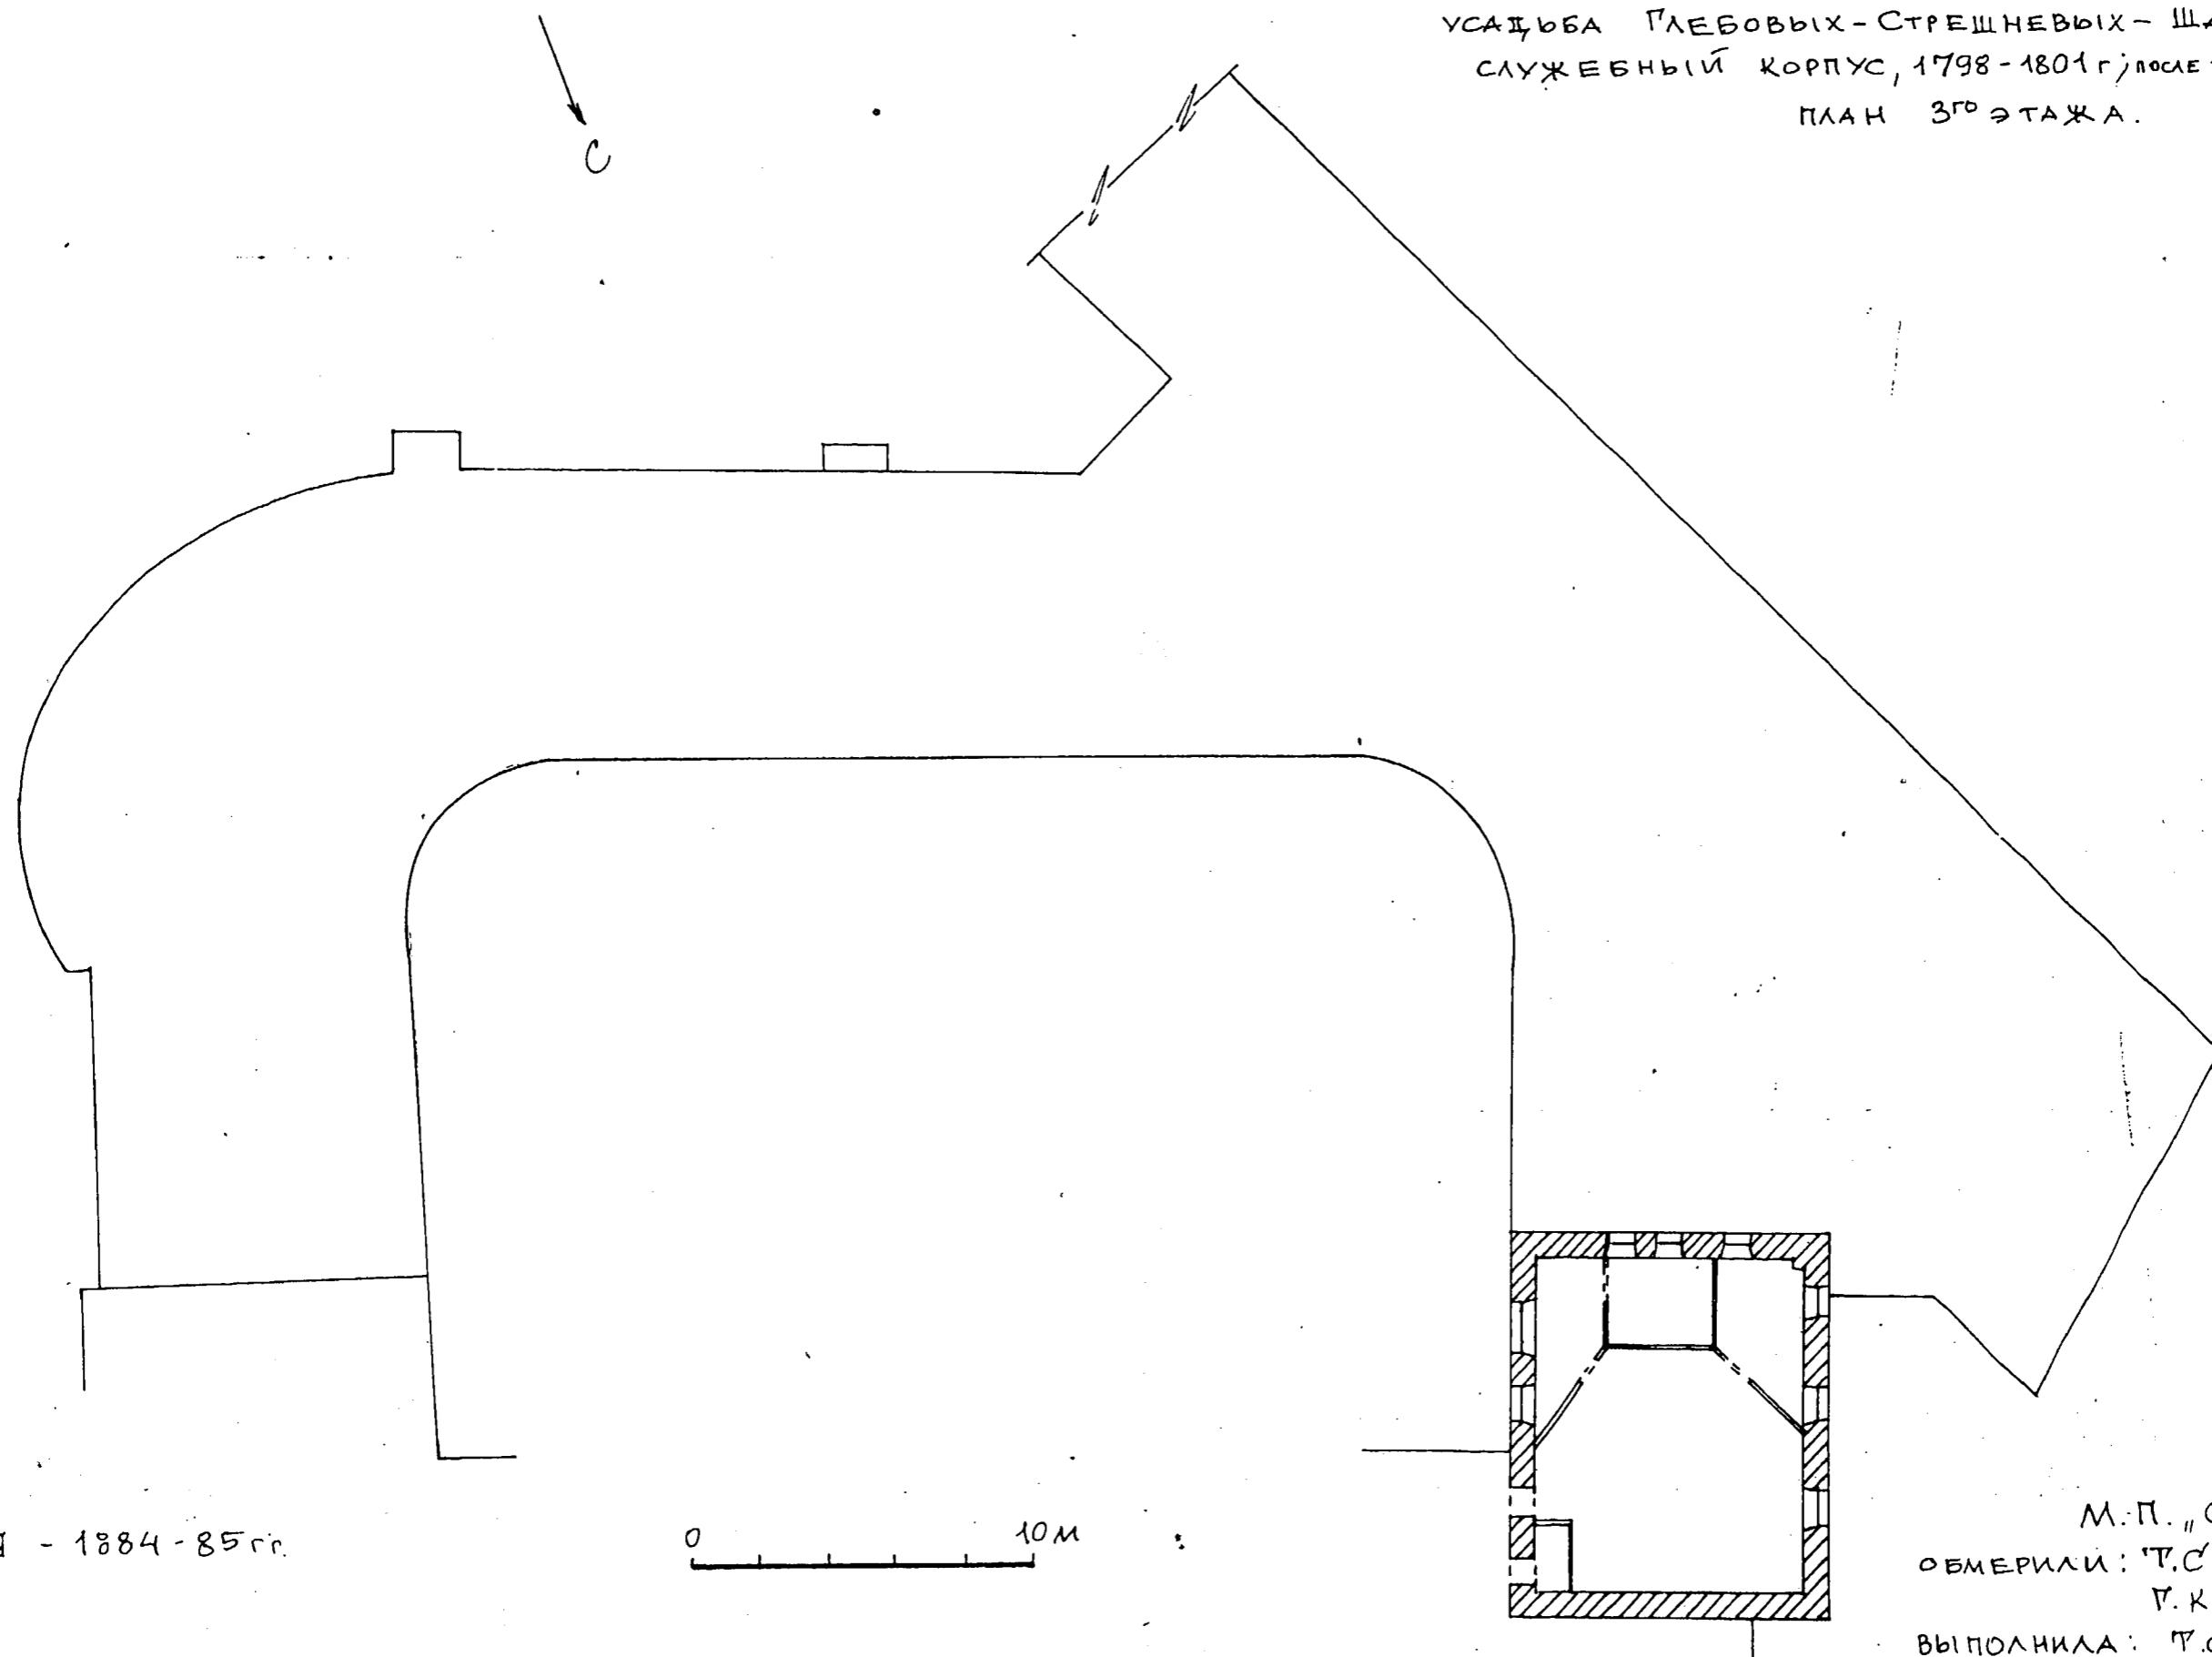
УСАДЬБА ГЛЕБОВЫХ-СТРЕШНЕВЫХ-ШАХОВСКИХ.
СЛУЖЕБНЫЙ КОРПУС, 1798-1801 г; после 1812 г; 1884-85 гг
ПЛАН 3ГО ЭТАЖА.

■ - 1884-85 гг.

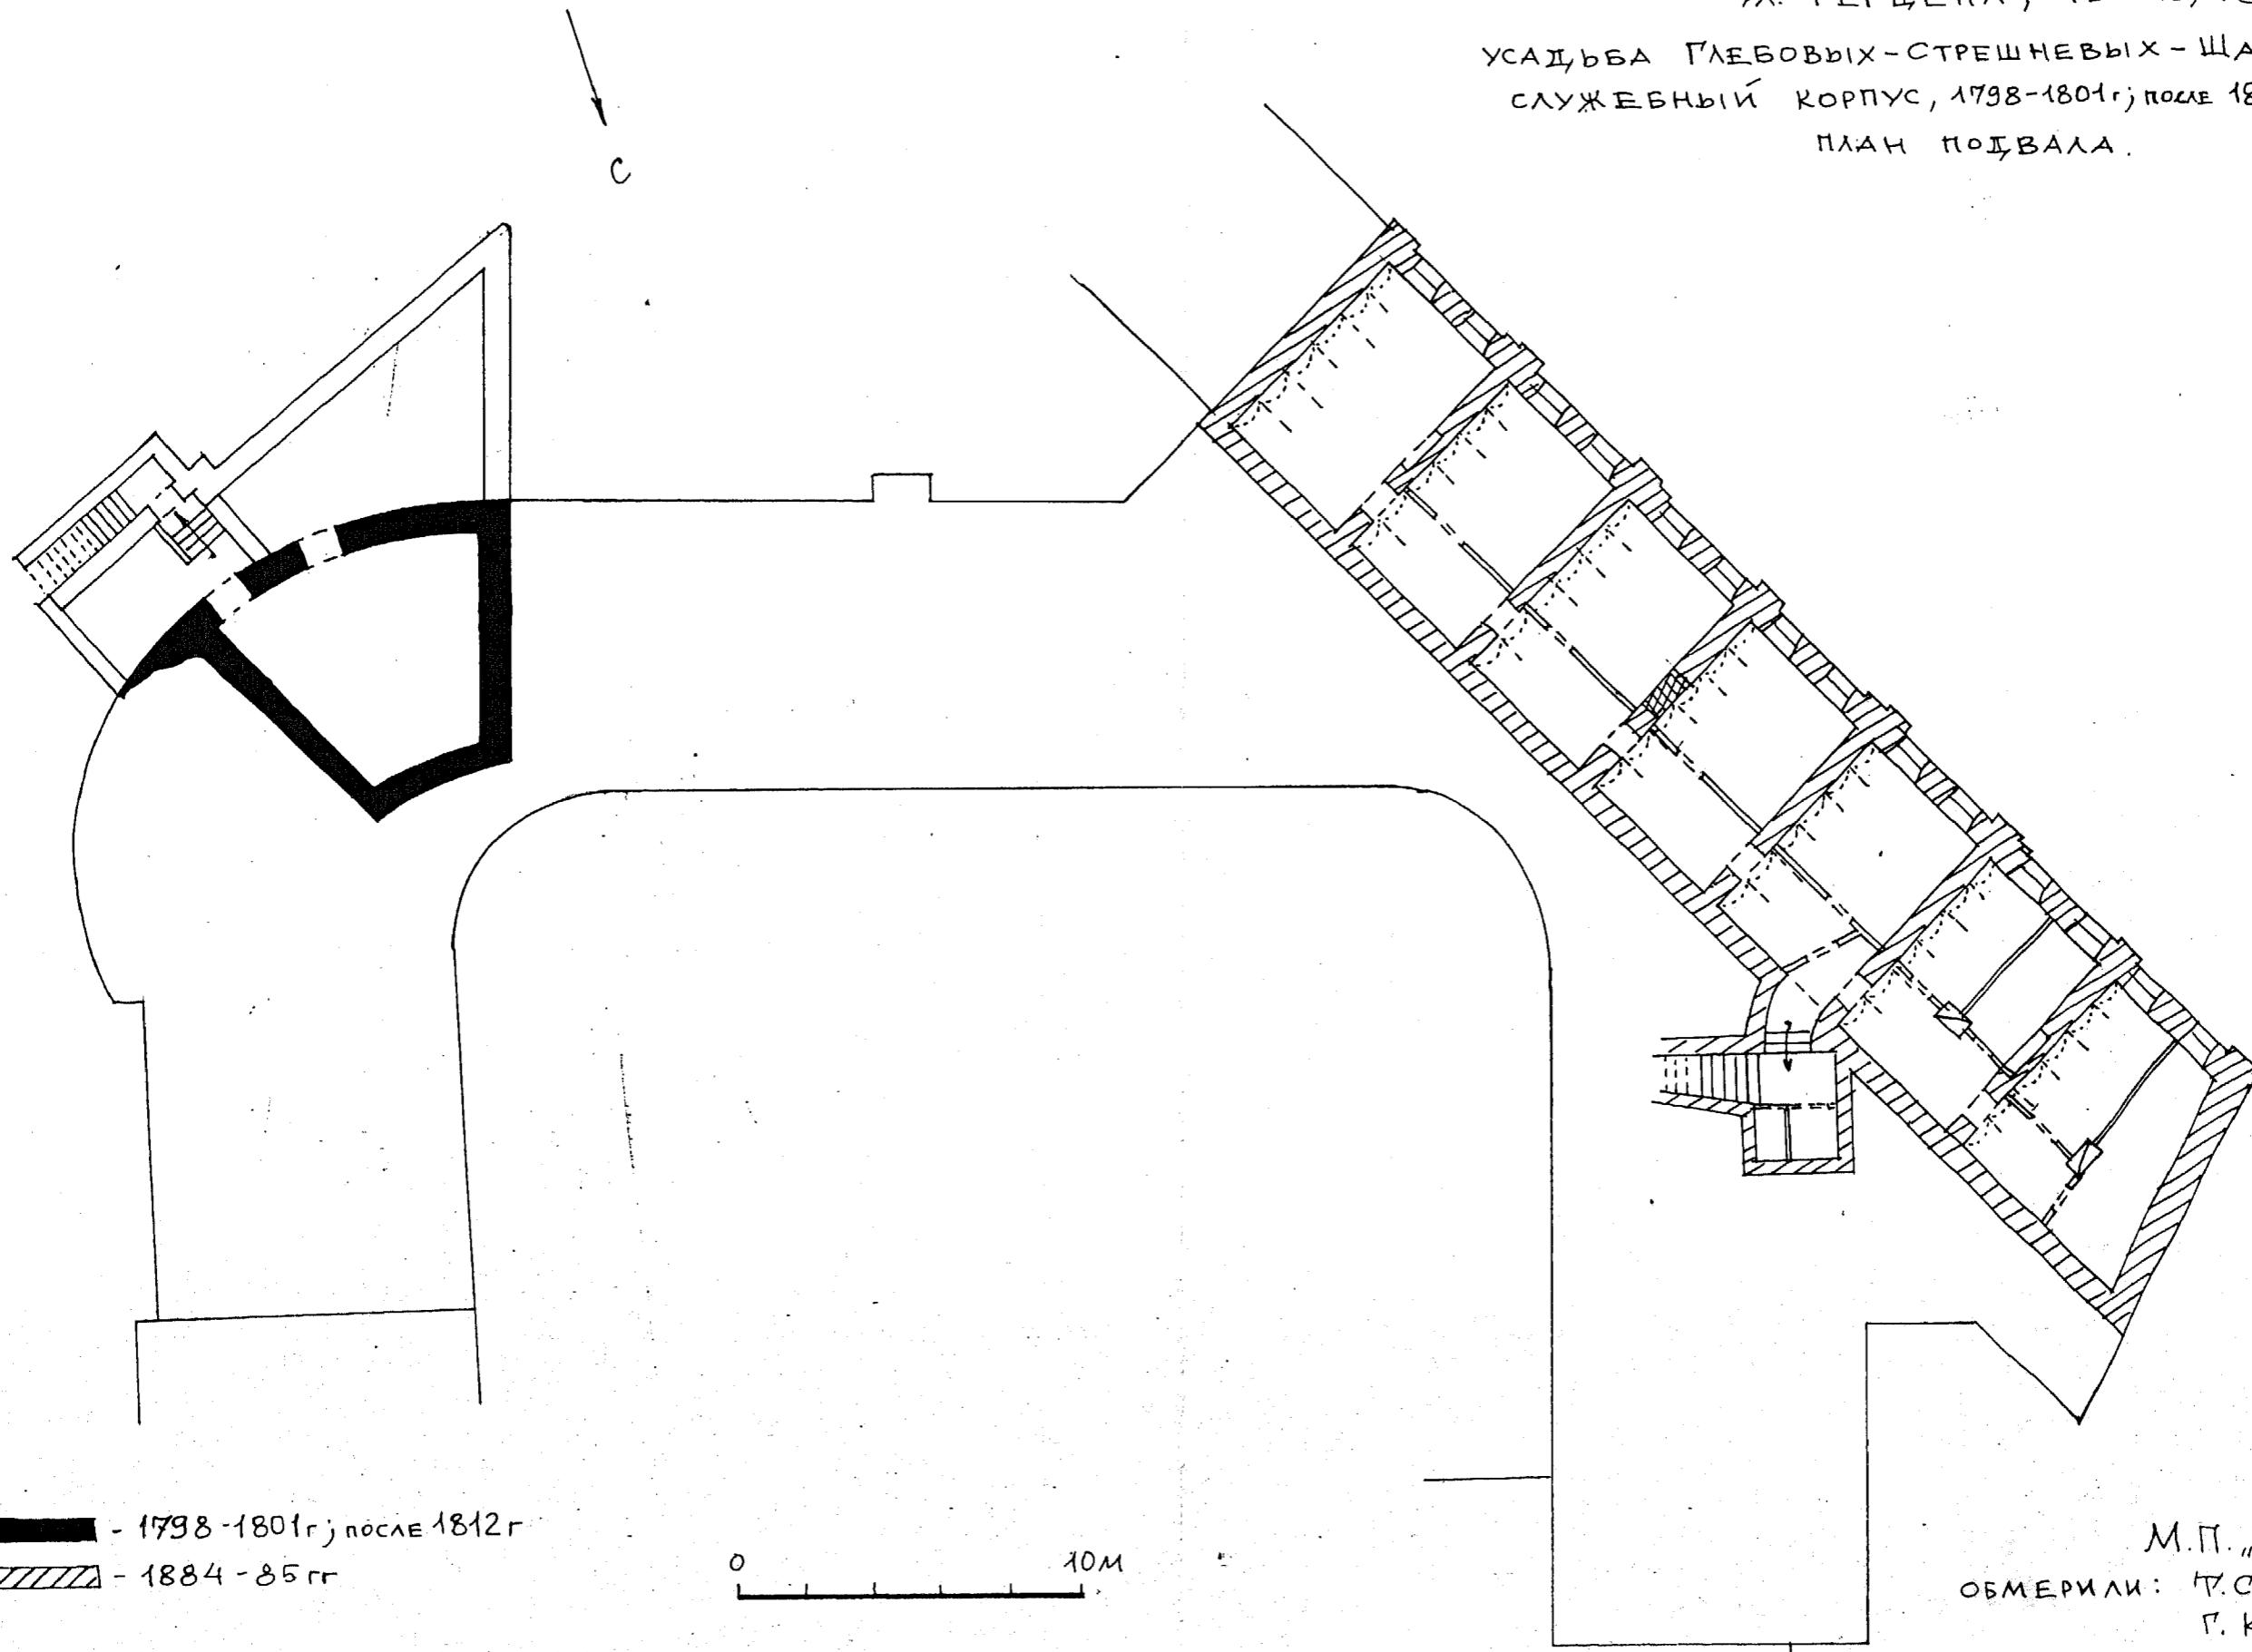
УСАДЬБА ГЛЕБОВЫХ-СТРЕШНЕВЫХ-ШАХОВСКИЙ
СЛУЖЕБНЫЙ КОРПУС, 1798-1801г; после 1812г; 1884-85гг.
ПЛАН ПОДВАЛА.

Внутреннюю планировку обоих этажей определяет поноражные капитальные стены. Пространство разделено на несколько квартир, обединенных лестничными клетками. На первом этаже хорошо читается структура отдельных подъездов для мастерок, выкованных проемами в Каменный переулок. Под мастероками расположены подвалы с аналогичными помещениями, перекрытыми сводами Монье. Небольшой подвал находится также под юго-восточной окружавшей частью; помещение это имеет плоское перекрытие.
