## П А С П О Р Т

I. НАИМЕНОВАНИЕ ПАМЯТНИКА Управление православной церкви

г.Сортавала  
 Карельская АССР  
 ул.Кирова, д.6  
 Управление православной церкви  
 (1931 год)

## УЧЕТНАЯ КАРТОЧКА

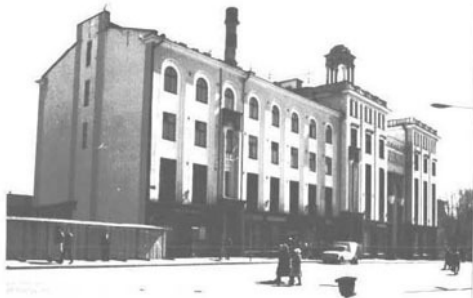
Фото или схематический план

Здание выходит главным фасадом на красную линию ул. Кирова, а боковым на ул. Октябрьскую с отступом от красной линии этой улицы. Представляет собой сложную многообъемную композицию из четырехэтажного, вытянутого по горизонтали объема под двускатной крышей, примыкающего к нему пятиэтажного объема, завершенного бельведером под куполом, арочной вставки и еще одного пятиэтажного объема. Главный фасад имеет усложненное пластическое решение с использованием классических мотивов и элементов византийской архитектуры. Здание относится к числу крупных уникальных построек города, представляя образец сочетания неоклассицизма с элементами "византийского стиля". Автор постройки Ю. Вийсте. Возведено из кирпича, оштукатурено, частично облицовано гранитом. Габариты в плане - 18 x 56 м.
