## ПАСПОРТ

I. НАИМЕНОВАНИЕ ПАМЯТНИКА Усадьба Кустовых, кон. XIX-нач. XX вв. КолодецII. ТИПОЛОГИЧЕСКАЯ  
ПРИНАДЛЕЖНОСТЬ

**УЧЕТНАЯ КАРТОЧКА**

**Усадьба Кустовых, кон. XIX - нач. XX вв. Колодец.**

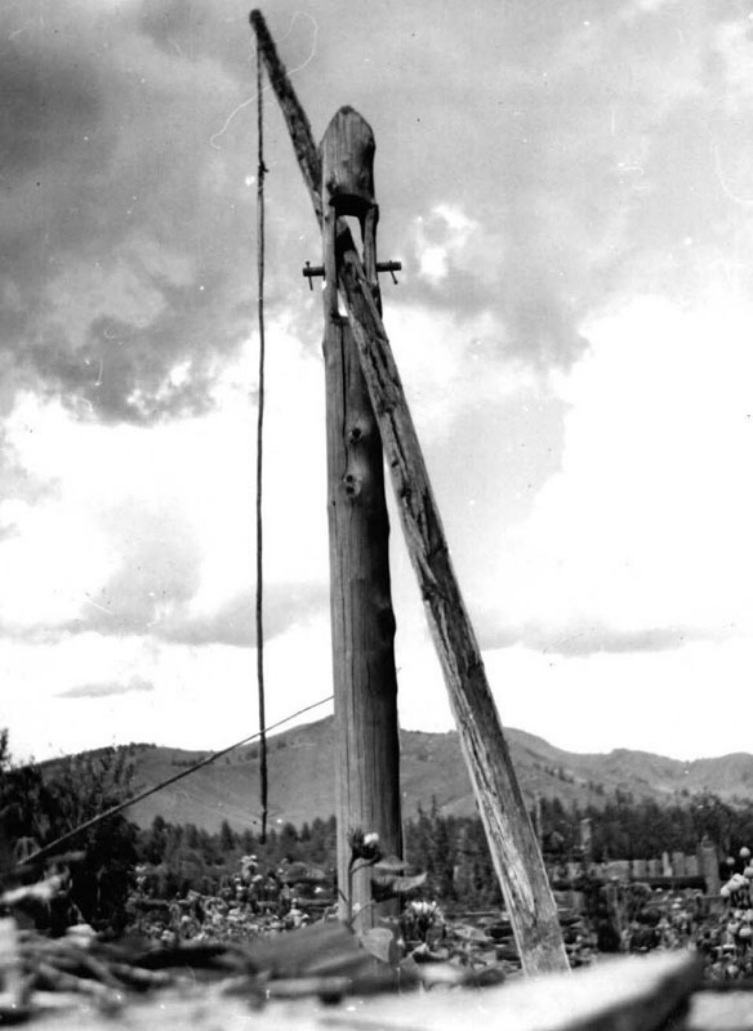
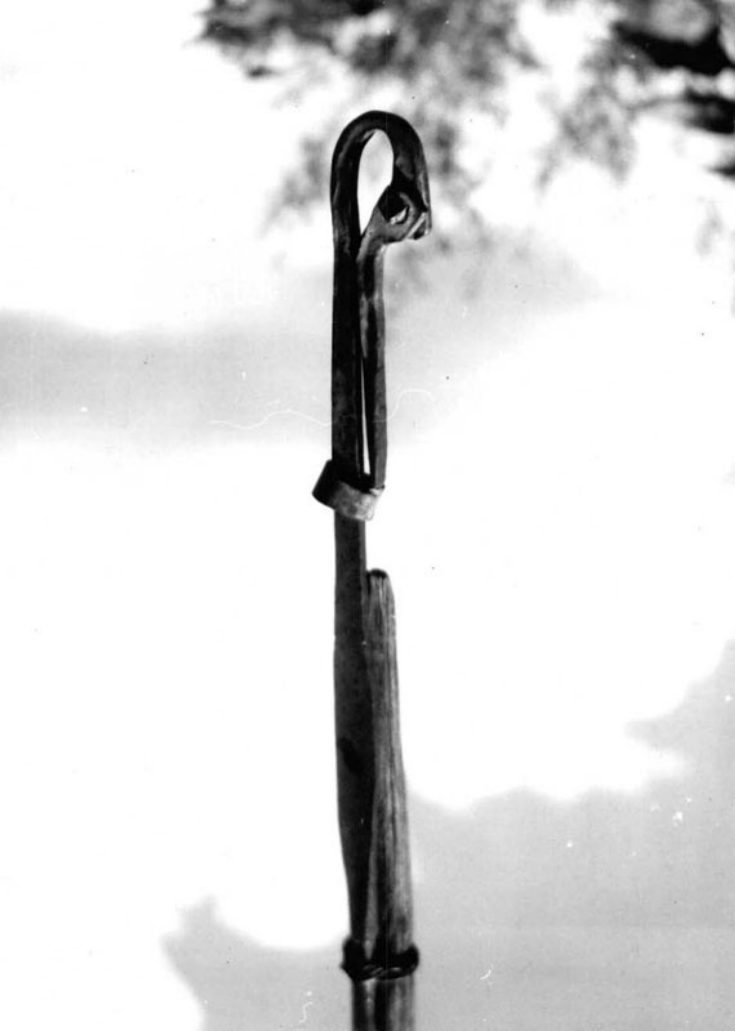
Колодец почти высох: скважина полузасыпана землей, бревна сруба подгнили. Крышка утрачена, бревно журавля обветшало.

Колодец, — ныне заброшенный, — находится в передней к улице части усадебной территории — в огороде, разбитом вдоль ее боковой восточной границы и отделенном от двора изгородью из жердей; со двора к колодцу ведет калитка.

Это — неглубокая укрепленная бревенчатыми стенками скважина и отстоящее от нее на 3,5 м. к югу устройство для поднятия воды.

Оно представляет собой конструкцию из вертикально врытого высокого мощного столба — "сохи" и пропущенного в сквозное отверстие у его вершины "журавля" — насаженного на железную ось качающегося длинного тонкого бревна, к верхнему концу которого подвешена на цепи тонкая жердь с кованым железным запирающимся крючком для ведра.

"Соха" — ошкуренное и затесанное сверху острием круглое бревно из лиственницы, диаметром у основания более 30 см.

Квадратный в плане /57 см. х 60 см./ и почти не выступающий над землей бревенчатый сруб колодца вязан в лапу.

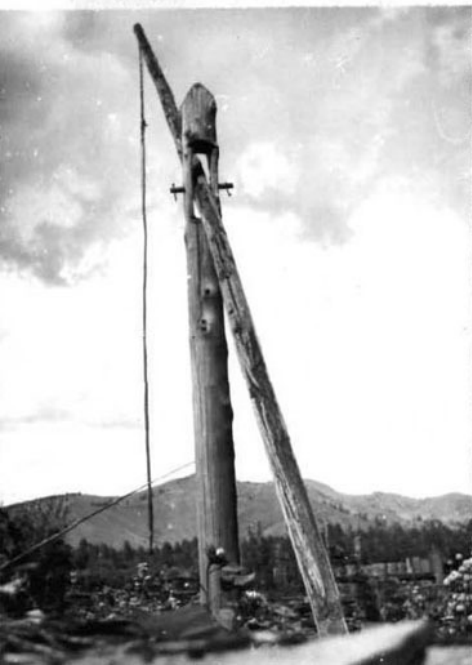
Колодец, — ныне заброшенный, — находится в передней к улице части усадьбы, в в огороде, разбитом вдоль восточной ее границы. Он представляет собою неглубокую скважину, стенки которой укреплены бревенчатым срубом, и устройство для поднятия воды, отстоящее от нее на 3,5 м. к югу. Это — конструкция из высокого вертикально врытого мощного столба — "сохи" и пропущенного в сквозное отверстие у его вершины, насаженного на железную ось "журавля" — качающегося длинного тонкого бревна, к верхнему концу которого подвешена на цепи тонкая жердь с железным заширающимся крючком для ведра.

"Соха" — ошкуренное и затесанное сверху острием круглое бревно из лиственницы, диаметром у основания более 50 см.

Квадратный в плане сруб колодца /57 см. х 60 см./ вязан в лапу и очень незначительно возвышается над землей.
