ПАСПОРТ

I. НАИМЕНОВАНИЕ ПАМЯТНИКА Ансамбль "Александровская Слобода", Келья у южных ворот.

УЧЕТНАЯ КАРТОЧКА

Ансамбль "Александрова Слобода". Келья у южных ворот.

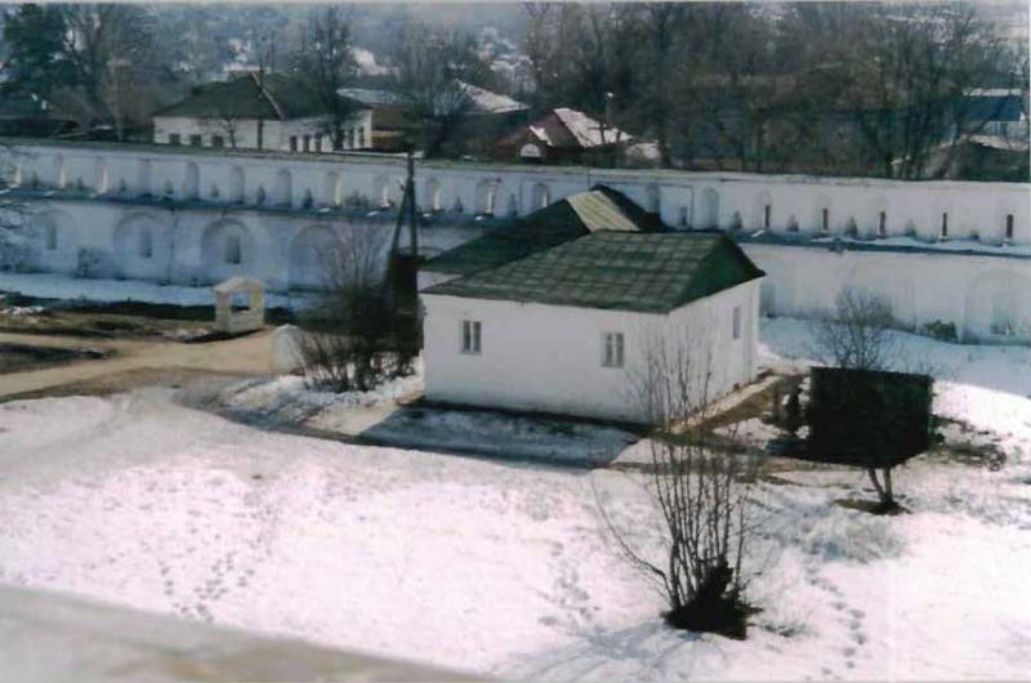
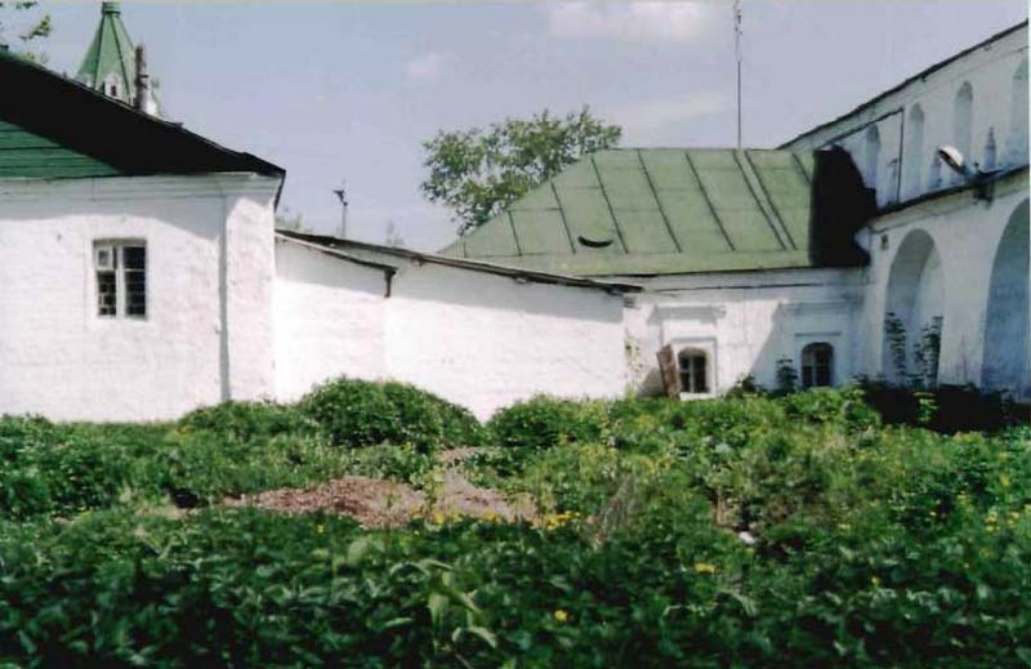
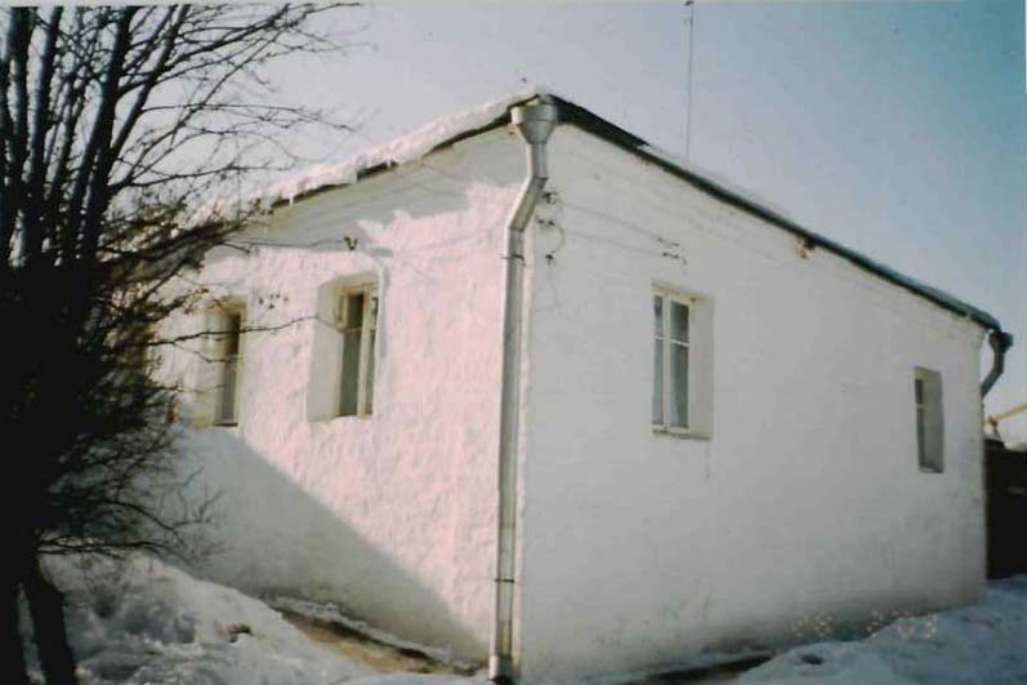
Здание кельи расположено непосредственно у южных ворот, примыкая посредством коридора-перехода своим юго-восточным углом к северо-западному углу привратничьей кельи. В плане эти прямоугольники 9х7, 8 м. Из-за близости к ограде обзору открыты три фасада, исключая южный скрытый подней пристройкой-переходом.

Фасады здания абсолютно просты; выделяются из плоскости стен только угловые пилястры и несложный трехступенный карниз. Кровля двухскатная с вальмой на восток, покрыта железом окрашена в зеленый цвет. Стены изразны из большогомерного кирпича 27х13х8 см, забелены известью по затирке.

В планировочной структуре здание симметрично относительно оси север-юг. Коридор делит его пополам с двумя комнатами с запада и востока. Перекрытия плоские. Оконные и дверные проемы прямоугольные, с полдним деревянным заполнением. Потолки и стены оштукатурены и забелены. Вход в здание осуществляется с южного фасада через переход-пристройку от привратничьей кельи.

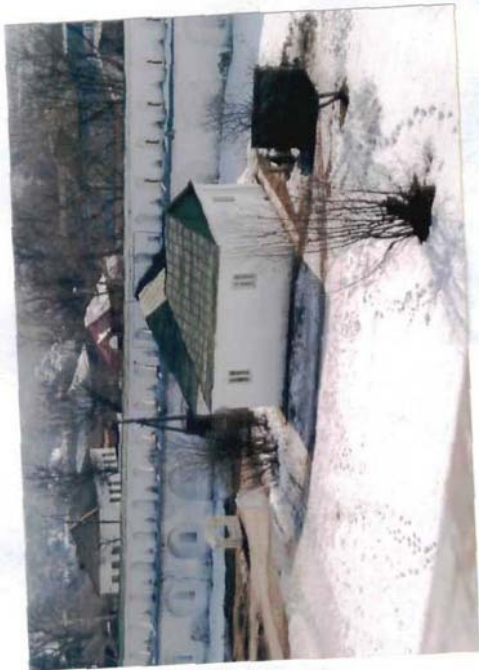
Памятник расположен непосредственно у южных ворот, соединяясь коридором-переходом с привратнической кельей.

В плане это прямоугольник, вытянутый по оси восток-запад, с осью симметрии внутренней планировки с севера на юг.

Снаружи стены выбелены по затирке, изнутри – и потолки, и стены забелены по штукатурке.

Вход в здание осуществляется с южного фасада через переход-пристройку от привратнической кельи.

Первоначальная планировка не сохранилась. Композиция фасадов проста: на гладких стенах выделяются угловые пилястры и простой карниз. Двухскатная железная кровля имеет вальму с восточной стороны, окрашенную в зеленый цвет.
