## П А С П О Р Т

I. НАИМЕНОВАНИЕ ПАМЯТНИКА Белопольский замок. Северные ворота и северную стену

### УЧЕТНАЯ КАРТОЧКА

Белопесочский м-рь, Северные ворота и северные кельи

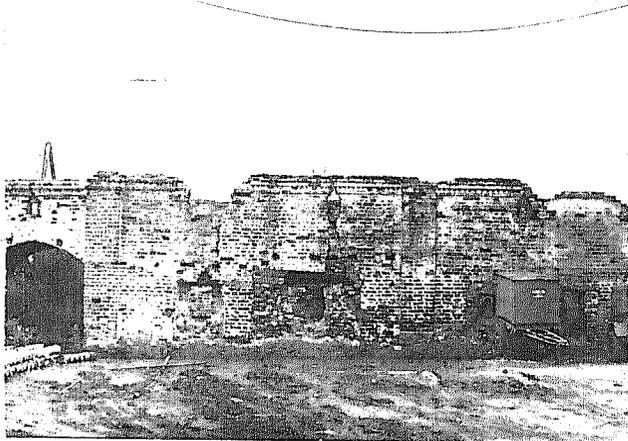
Фото или схематический план

Судя по кладке и декору стен здание келий и примыкающие к ним ворота выстроены во второй половине XIII века. Автор и строитель неизвестны, заказчиком являлся монастырь.

Северные монастырские ворота расположены близ северо-восточной круглой башни, арка их опирается на западную стену северо-западной келий и на восточную северных. Северные келии построены одновременно с северо-западными, они тоже были первоначально одноярусными, помещение их в плане прямоугольное с поперечной полуразрушенной стеной.

Северные ворота и келейный корпус редкий памятник архитектуры XIII века. Сохранилось большое число элементов первоначальной конструкции и декоративного убранства.
