# ПАСПОРТ

I. НАИМЕНОВАНИЕ ПАМЯТНИКА ИАСОВНЯ ВАРЛААМА ХУТЫНСКОГОII. ТИПОЛОГИЧЕСКАЯ  
ПРИНАДЛЕЖНОСТЬ

д. Пегрема  
Медвежьегорский р-н  
Карельская АССР  
Часовня Варлаама Хутынского

**Часовня Варлаама Хутынского**

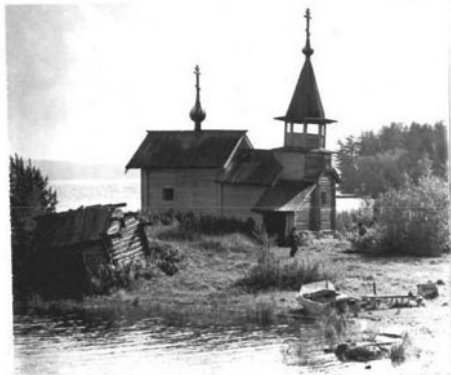
Фото или схематический план

Расположена на возвышенности перед фронтом домов, активная доминанта.

Часовня трехчастная, состоит из помещений сеней, трапезной и кафоликона. Прямоугольный в плане сруб имеет более высокое храмовое помещение, покрытое двухскатной кровлей, увенчанной главкой. С севера к сеням примыкает закрытое крыльцо с односкатной кровлей. Над сенями возвышается восьмистолбовая колокольня на восьмериковом основании, увенчанная шатром с главкой.

Здание деревянное, рублено "в обло", снаружи обшито тесом.

Размеры II, I x 4,6 м.
