# ПАСПОРТ

I. НАИМЕНОВАНИЕ ПАМЯТНИКА Усадьба городская. Ограда.

IV. АДРЕС (местонахождение) ПАМЯТНИКА г.Москва, Калининский р-н.

Старосадский пер., 5

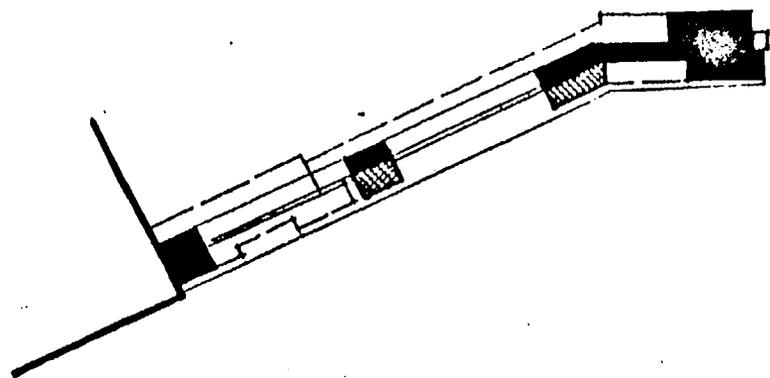
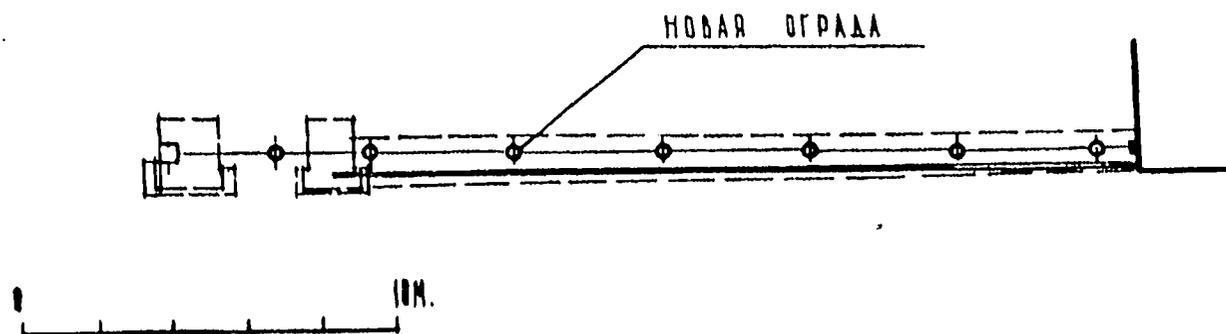
Усадьба городская I пол XIX века  
Ограда, 1857 г., 1950-е гг.  
Старосадский чер. дм 5.

- — 1857 г.
- ▨ — 1950-е гг.

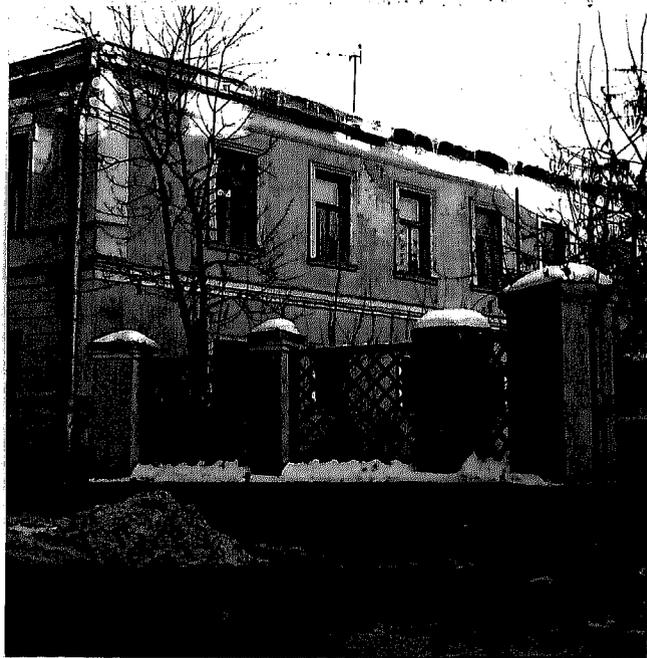
Фото или схематический план

Существующая каменная ограда владения, расположенная на месте ограды I-й пол. XIX в., была сооружена в 1857 г., когда усадьбой владел И. А. Чернов. В кон. 1900-х гг. большая часть ограды была разобрана с частичным сохранением цоколя. Сохранившаяся ограда представляет собой простую деревянную решетку в высоких каменных квадратных в плане столбах. Столбы имеют простой карниз, несложный цоколь. Южная часть ограды — металлическая сетка в круглых железных столбах — сооружена в нач. 1900-х гг. Представляет определенную ценность как элемент композиции усадьбы, закрепившей местоположение первоначальной ограды I-й пол. XIX в.
