ПАСПОРТ

I. НАИМЕНОВАНИЕ ПАМЯТНИКА — Амбар

IV. АДРЕС (местонахождение) ПАМЯТНИКА Ивановская обл., Лухский р., с. Макаров- ское, проезд районным автобусом до с. Макаровское из г. Луха

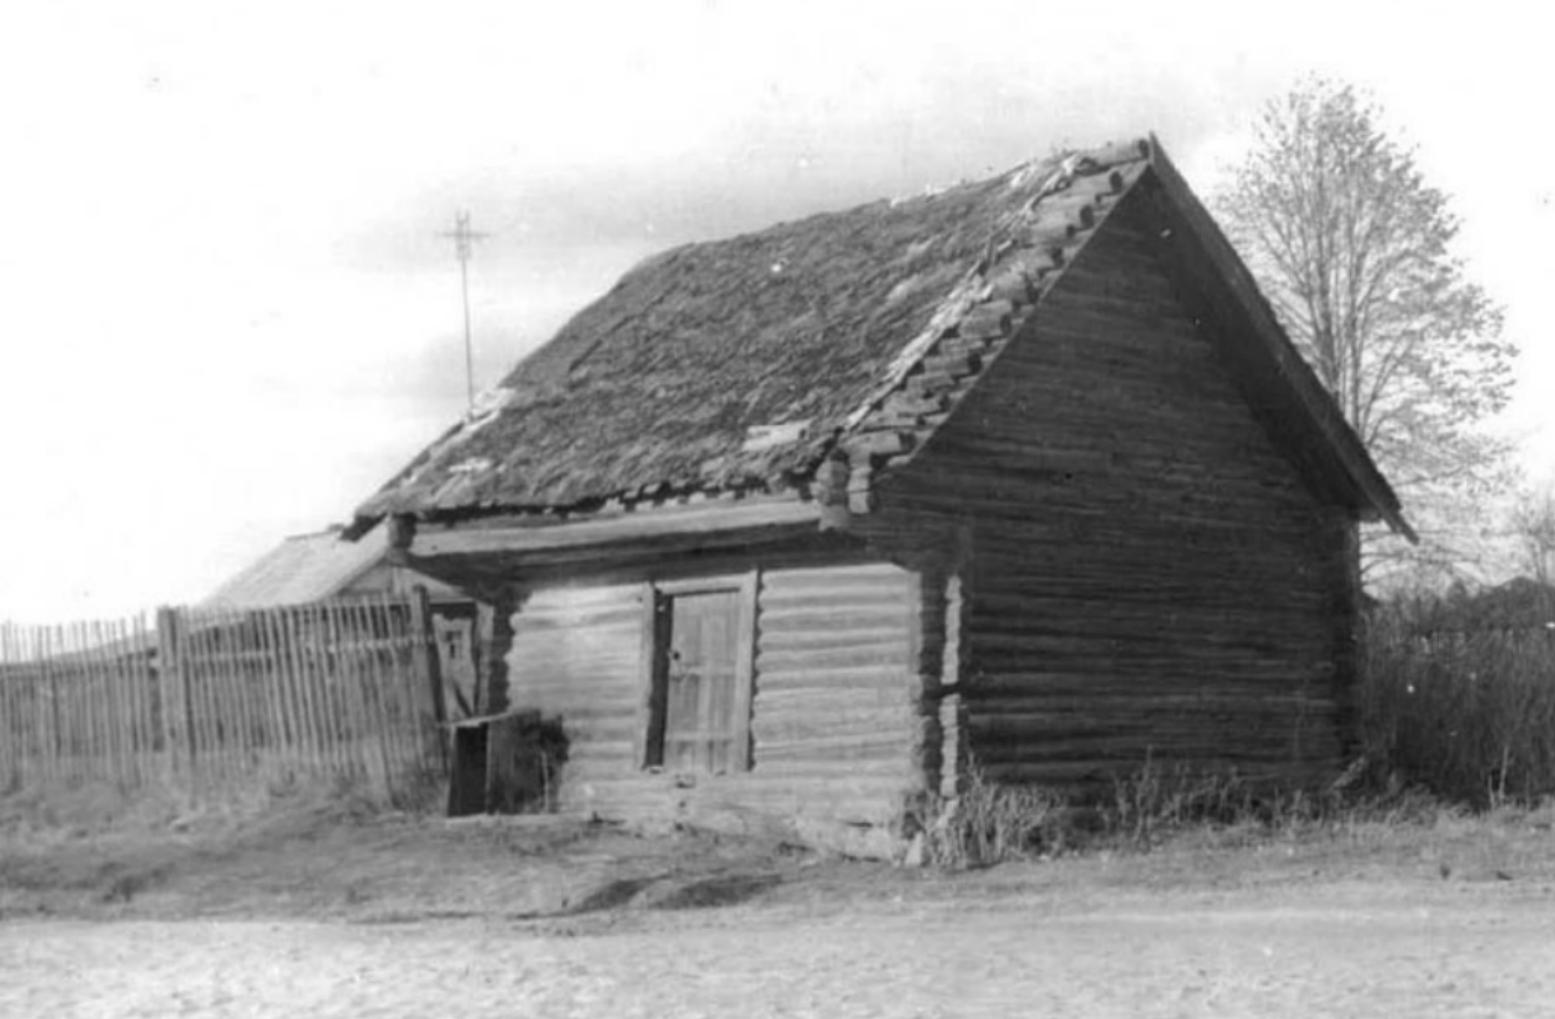
Фото общего вида — I

Постройка представляет собой небольшой сруб-четырехстенку с размерами сторон 4,2 x 4,25м. Средняя толщина бревен — 25-28 см. Амбар увенчен двускатной кровлей слеговой конструкции, которая покрыта дранью. Интерес представляют кронштейны — выносы кровли на южном фасаде здания; ширина их — около 70 см, высота — два бревна. Входная дверь расположена несколько выше уровня земли, ширина её — 1,05 м.

Фитики сруба сделаны "в лапу", что придает постройке особый колорит народного деревянного зодчества.
