## П А С П О Р Т

I. Наименование памятника Богадельня

к паспорту "Богадельня.

Каргополь, ул.Победы, 5".

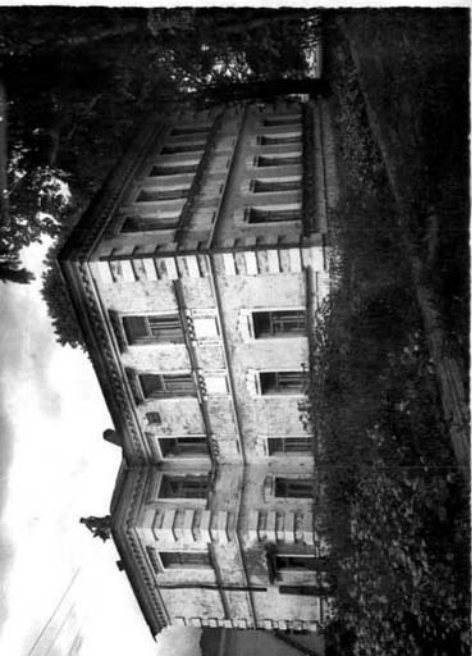
Фото или схематический план

Двухэтажное кирпичное здание стоит на углу квартала. Прямоугольный объем под вальмовой кровлей имеет выступ ретирады. Фасады, отличаясь по количеству осей проемов, обладают одинаковыми горизонтальными членениями и декором. Цоколь и углы обработаны рустом. Окна обрамлены наличниками. Внутренняя планировка имеет трехчастную структуру с широким коридором на поперечной оси. В интерьере сохранились филенчатые двери, тянутые карнизы.
