П А С П О Р Т

I. НАИМЕНОВАНИЕ ПАМЯТНИКА АмбарII. ТИПОЛОГИЧЕСКАЯ
ПРИНАДЛЕЖНОСТЬ

середина XIX векаIV. АДРЕС (местонахождение) ПАМЯТНИКА Архангельская обл., Холмогорский г-н,
(АССР, край, область, район, автономная обл.,д. Усть-Реха, проезд от г. Емецка на теплоходе на противоположный берег Двины
(автономный округ, доселемый пункт, пути подъезда)
до пристани "Пингви", далее пешком 7 км.V. ХАРАКТЕР
СОВРЕМЕННОГО
ИСПОЛЬЗОВАНИЯ

УЧЕТНАЯ КАРТОЧКА

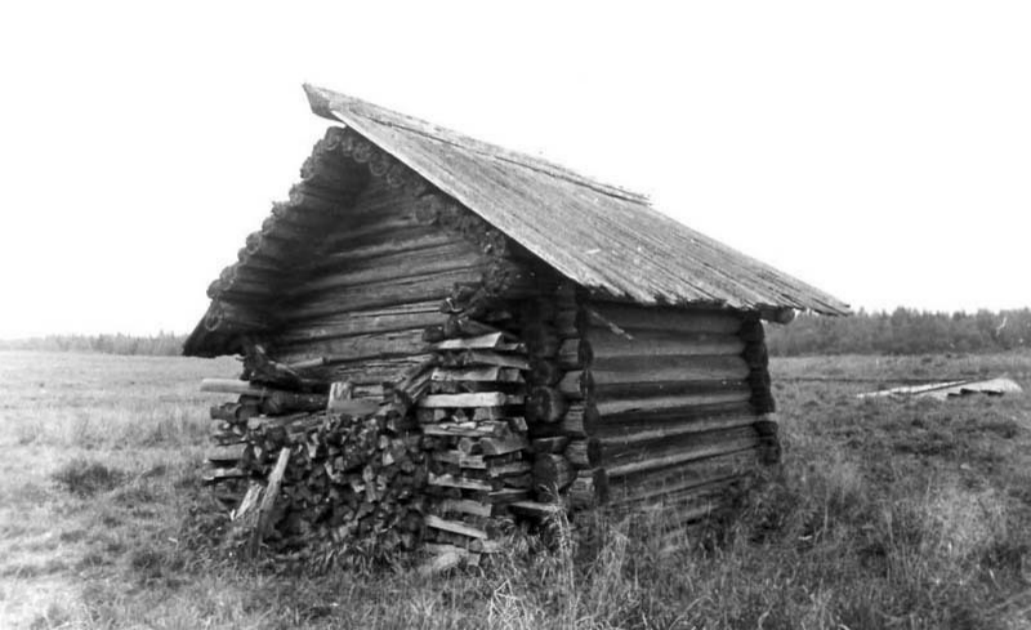
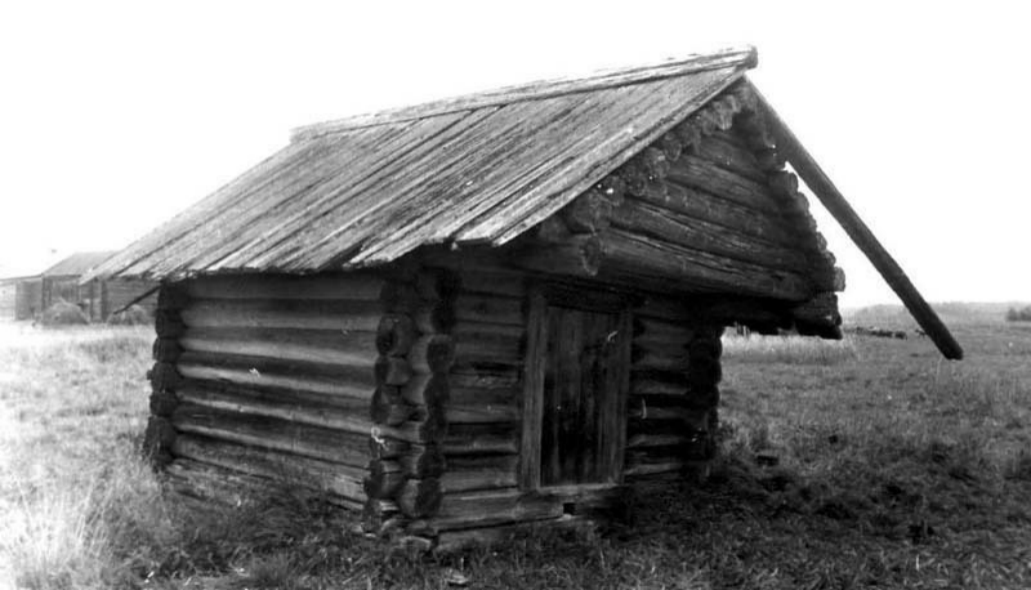
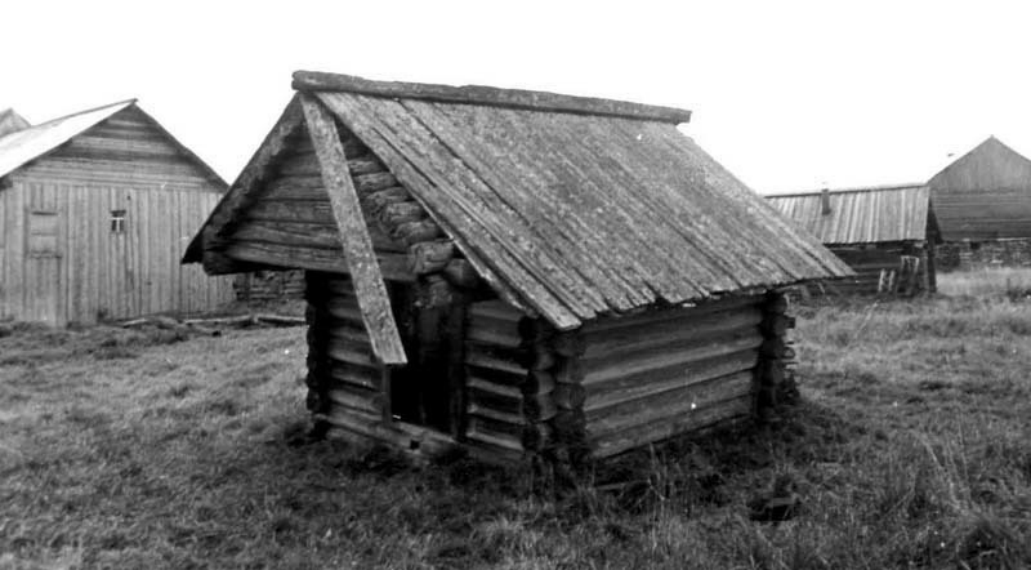
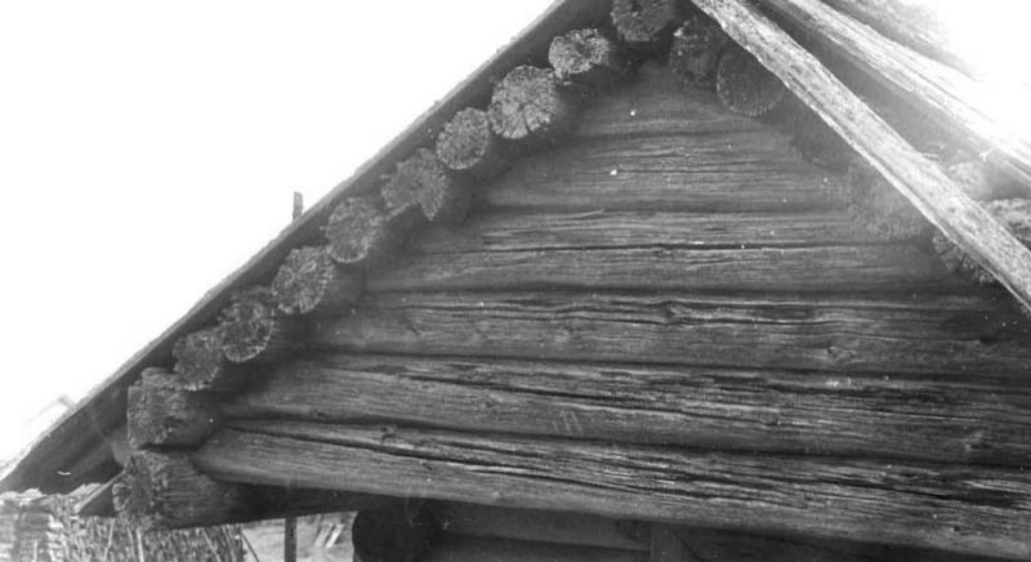
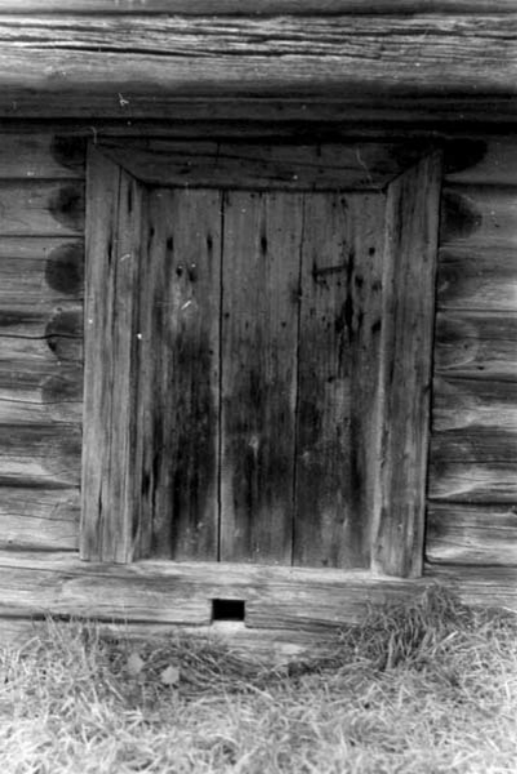
Утрачены бревенчатый настил под рундуком. Водомеры не сохранились. Тесовое покрытие кровли укреплено гвоздями. В настоящее время некоторые доски покрытия сорваны.

Небольшой, одноэтажный деревянный амбар расположен на "звездах" деревни и обращен передним восточным фасадом на выгон.

Прямоугольный сруб сложен из бревен, перевязанных в "обло" и покрыт двухскатной самцовой кровлей с нависающим над входом рундуком - щипцом, опирающимся на выпуски - помочи бревен верхнего венца. Кровля амбара представляет собой сплошной накат из бревен, врубленных концами в самцовые щипцы. Тесовое покрытие, принятое сверху охлупнем, укреплено гвоздями. На боковых фасадах верхнего венца сохранились курчмы, по которым были положены водометы. По сторонам дверного проема с массивным косяком, рубленным в "ус", на бревнах сделаны характерные подтесы.

Интерьер представляет собой единое пространство, открывающееся под "кровлю". Под дощатый.

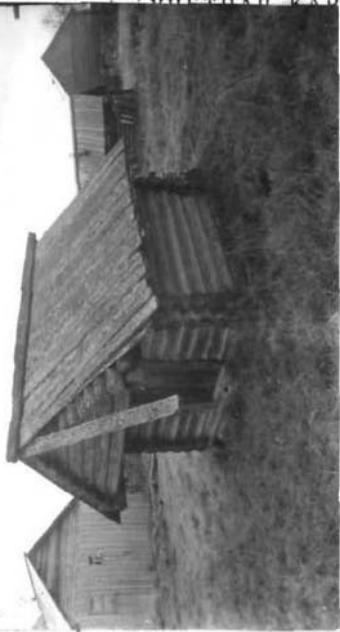
Деревянный амбар расположен на "задах" деревни и обращен передним восточным фасадом на выгон. Прямоугольный рубленый из бревен, перевязанных в "обло" и покрыт двухскатной самцовой кровлей с нависающим над входом рундуком - щипцом, опирающимся на выпуски бревен верхнего венца. Кровля представляет собой сплошной накат из бревен, покрытый тесом. Верхние концы тесин прикрыты охлупнем. На боковых фасадах в бревнах верхнего венца сохранились курицы.

Интерьер представляет собой единое пространство, открывающееся под "кровлю".
