ПАСПОРТ

Колокольня Духовской кладбищенской церкви

IV. АДРЕС (местонахождение) ПАМЯТНИКА Московская область. г. Загорск, Воробьевская ул., кладбище. От Москвы с Ярославского вокзала до ст. Загорск-70 км.
(АССР, край, область, район, автономная обл., национальный округ; населенный пункт; пути подъезда)

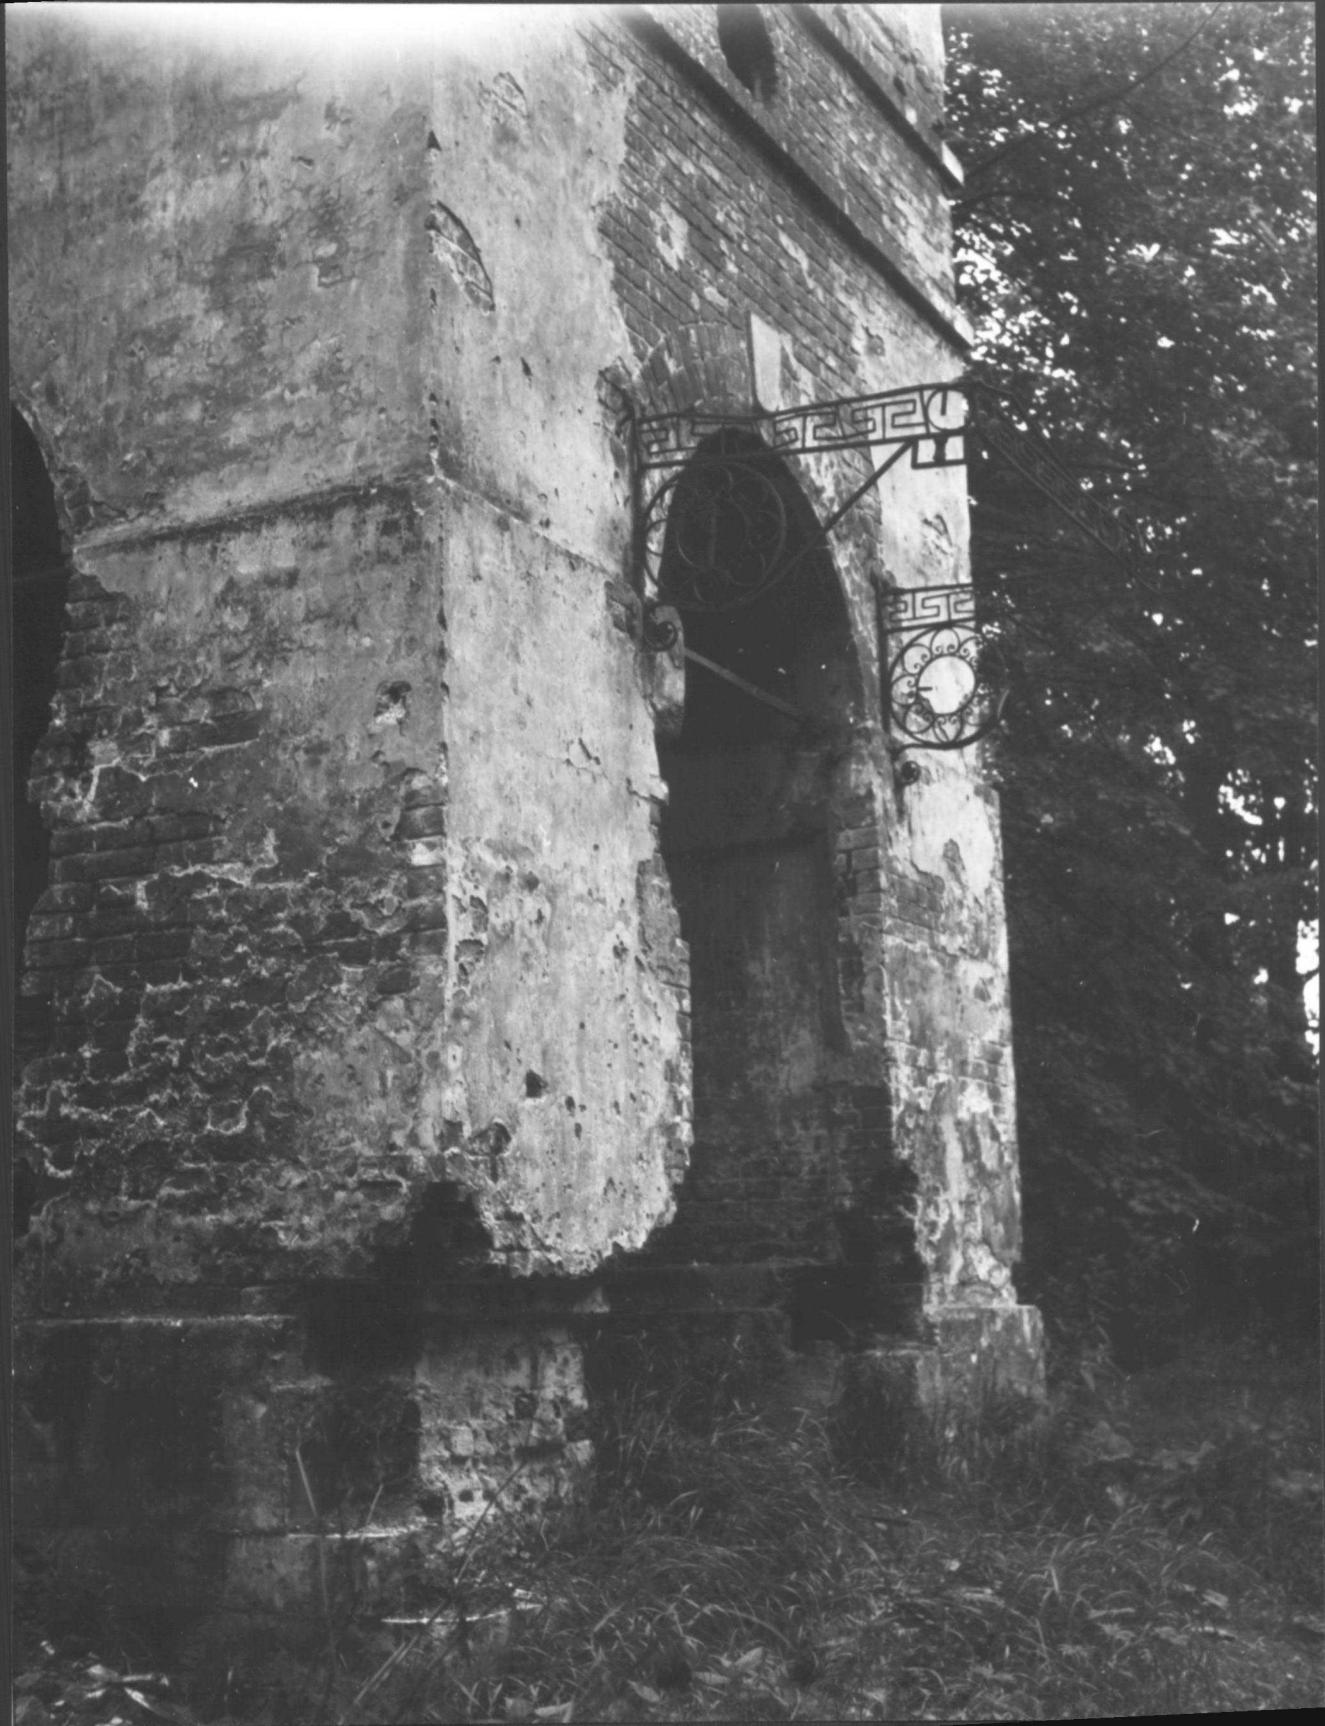
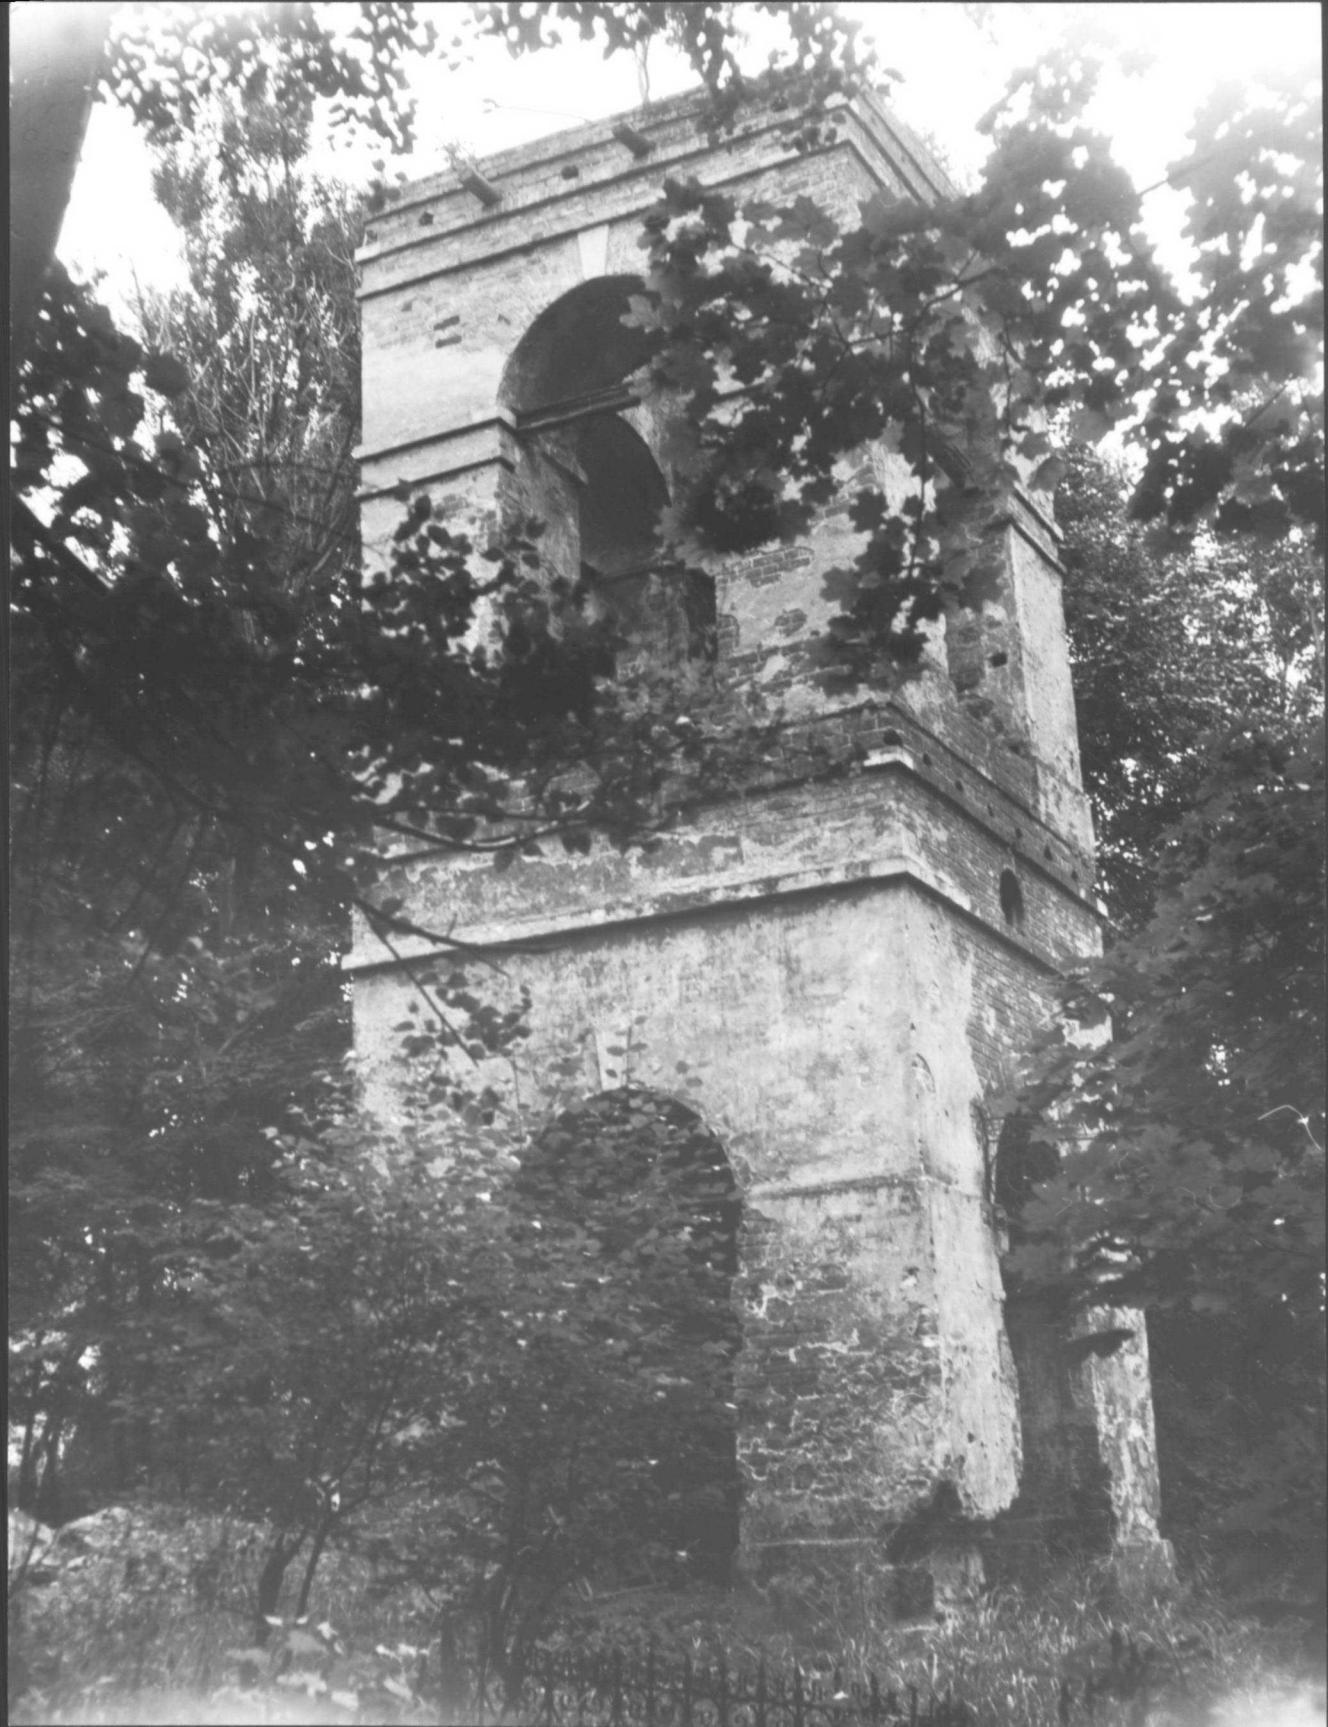
Фото общего вида — 2

Вследствие разборки храма и перехода нарушена объемная композиция здания. Утрачены деревянные перекрытия, лестницы, деревянные карнизы, кровля и характер завершения колокольни. Пол завален мусором.

Колокольня, оставшаяся от Духовской церкви, расположена у южной границы кладбища, простирающегося от Воробьевской улицы в северном направлении. До настоящего времени кладбище ограничивает с юго-запада старую городскую застройку Загорска. Утопающая в зелени, утратившая кровлю и шпиль колокольня почти не видна из города.

Двухъярусная с промежуточным полуярусом колокольня, состоящая из равновеликих в плане четырехгранных призм, сложена из кирпича размером 25x12x7см. системой креотовой кладки. Цоколь гладкий белокаменный. Стены внутри и снаружи покрыты тонкой известковой обмазкой, снаружи нижние ярусы окраинены мумией, верх был побелен.

Скромный памятник стиля ампир, колокольня проста по архитектурной разработке. Гладкие фасады в основных ярусах со всех сторон прорезаны крупными арками. В полуярусе на южную и западную стороны обращены круглые окна. Замки арок выполнены в штукатурке. От промежуточных и венчающего карнизов остались лишь кирпичные поддерживающие профили, деревянные оптукатуренные венчающие части утрачены. Над западным входом имеется каркас ампирного металлического зонта на кронштейнах. (см. вкладыш II)

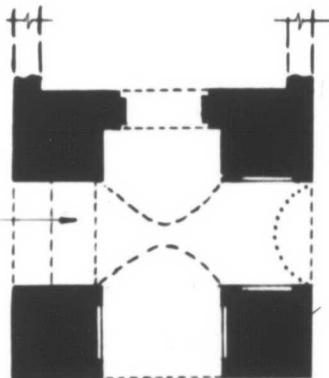
МОСКОВСКАЯ ОБЛАСТЬ
ГОРОД ЗАГОРСК
КОЛОКОЛЬНЯ ДУХОВСКОЙ
ЦЕРКВИ
НА КЛЕМЕНТЬЕВСКОМ
КЛАДБИЩЕ, 1852г.

Нижний ярус колокольни перекрыт цилиндрическим сводом, ориентированным с севера на юг; в его северном конце, между опорными пилонами, прорезана щель для деревянной лестницы, которая вела к ярусу звона (отсутствует). Остальные перекрытия, также как и купол колокольни, были деревянными. Наружные лестницы и пол завалены мусором и землей.

ЩЕЛЬ В СВОДЕ
ДЛЯ ЛЕСТНИЦЫ

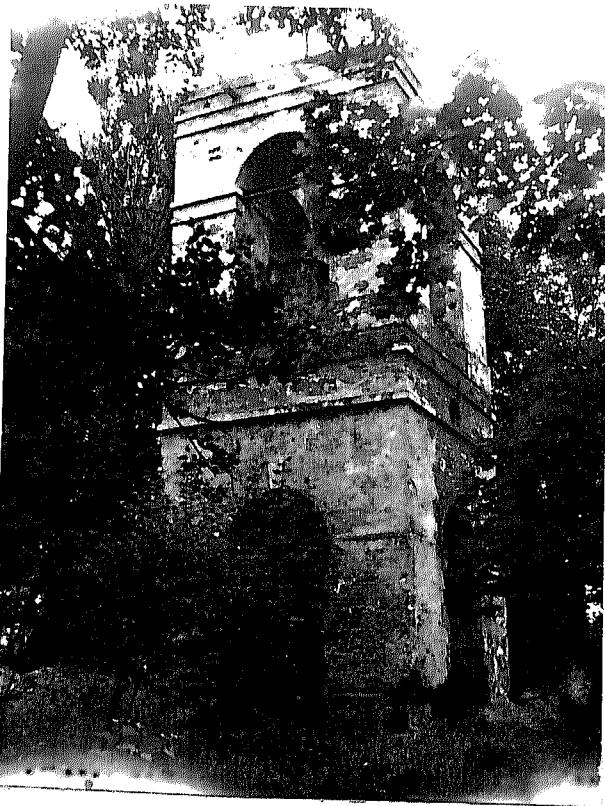
Фото или схематический план

Двухъярусная с промежуточным полуяру-
сом призма колокольни сложена из кирпи-
ча, снаружи и внутри покрыта известко-
вой обмазкой, фасады окрашены мумией.

Единственная уцелевшая часть кладби-
щенской церкви, колокольня служит
скромным образцом стиля ампир. Фасады
почти лишены архитектурной разработки.
Основной декоративный элемент - дере-
вянные оштукатуренные карнизы; деревян-
ные межъярусные настилы и купол со шпи-
лем утрачены. Над западным входом име-
ется металлический козырек на кронштей-
нах.
