## П А С П О Р Т

I. НАИМЕНОВАНИЕ ПАМЯТНИКА ..... Дом Вяля

ПЕНЗЕНСКАЯ ОБЛАСТЬ БЕЛИНСКИЙ РАЙОН ГОРОД БЕЛИНСКИЙ  
ДОМ ВЯЛЯ КОНЕЦ XIX ВЕКА

УЧЕТНАЯ КАРТА КА  
 ДОМ ВЯЛЯ

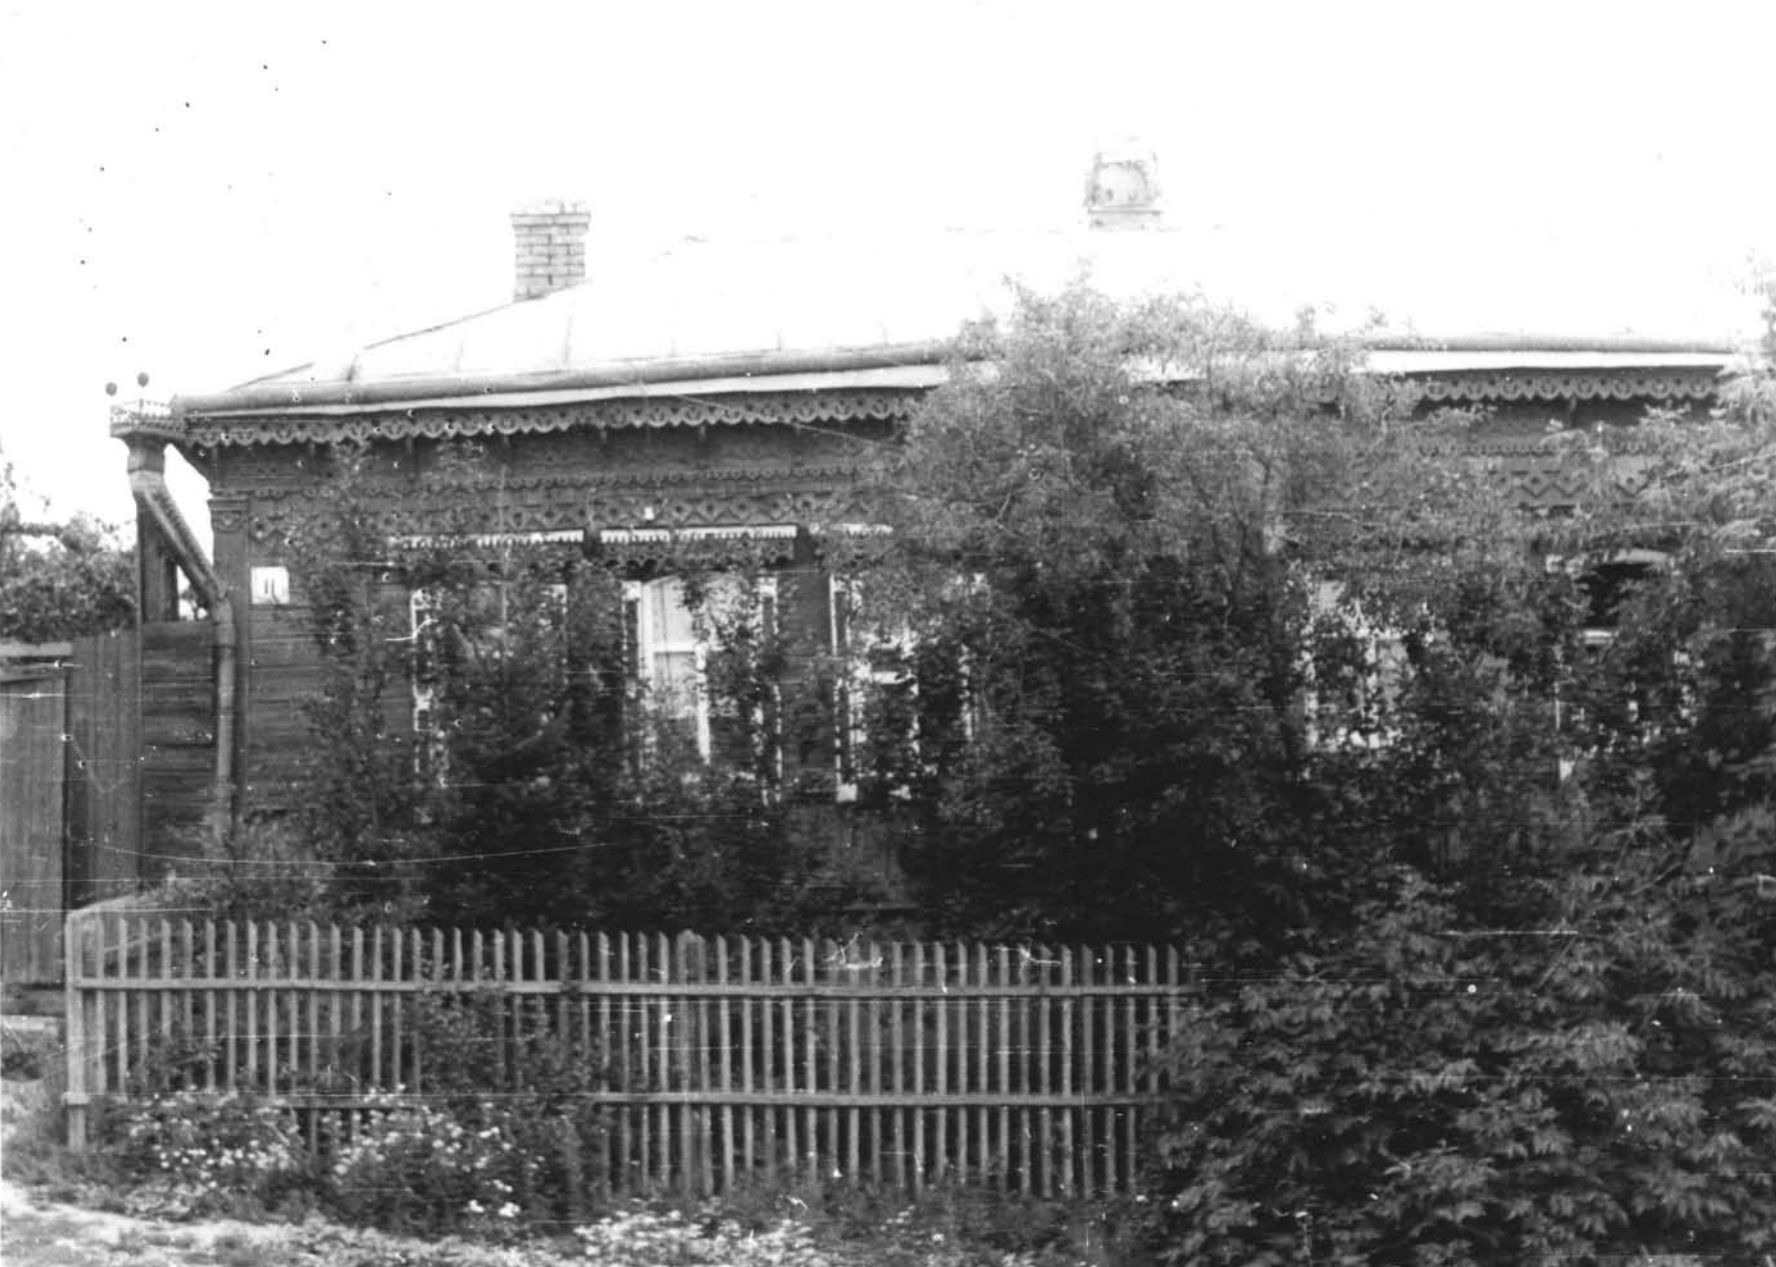
I. Пензенская обл. Белинский р-н  
г. Белинский. Ком. Взя. Кон. 1988.  
Книжный фонд. Фото Сосновского  
1988г.

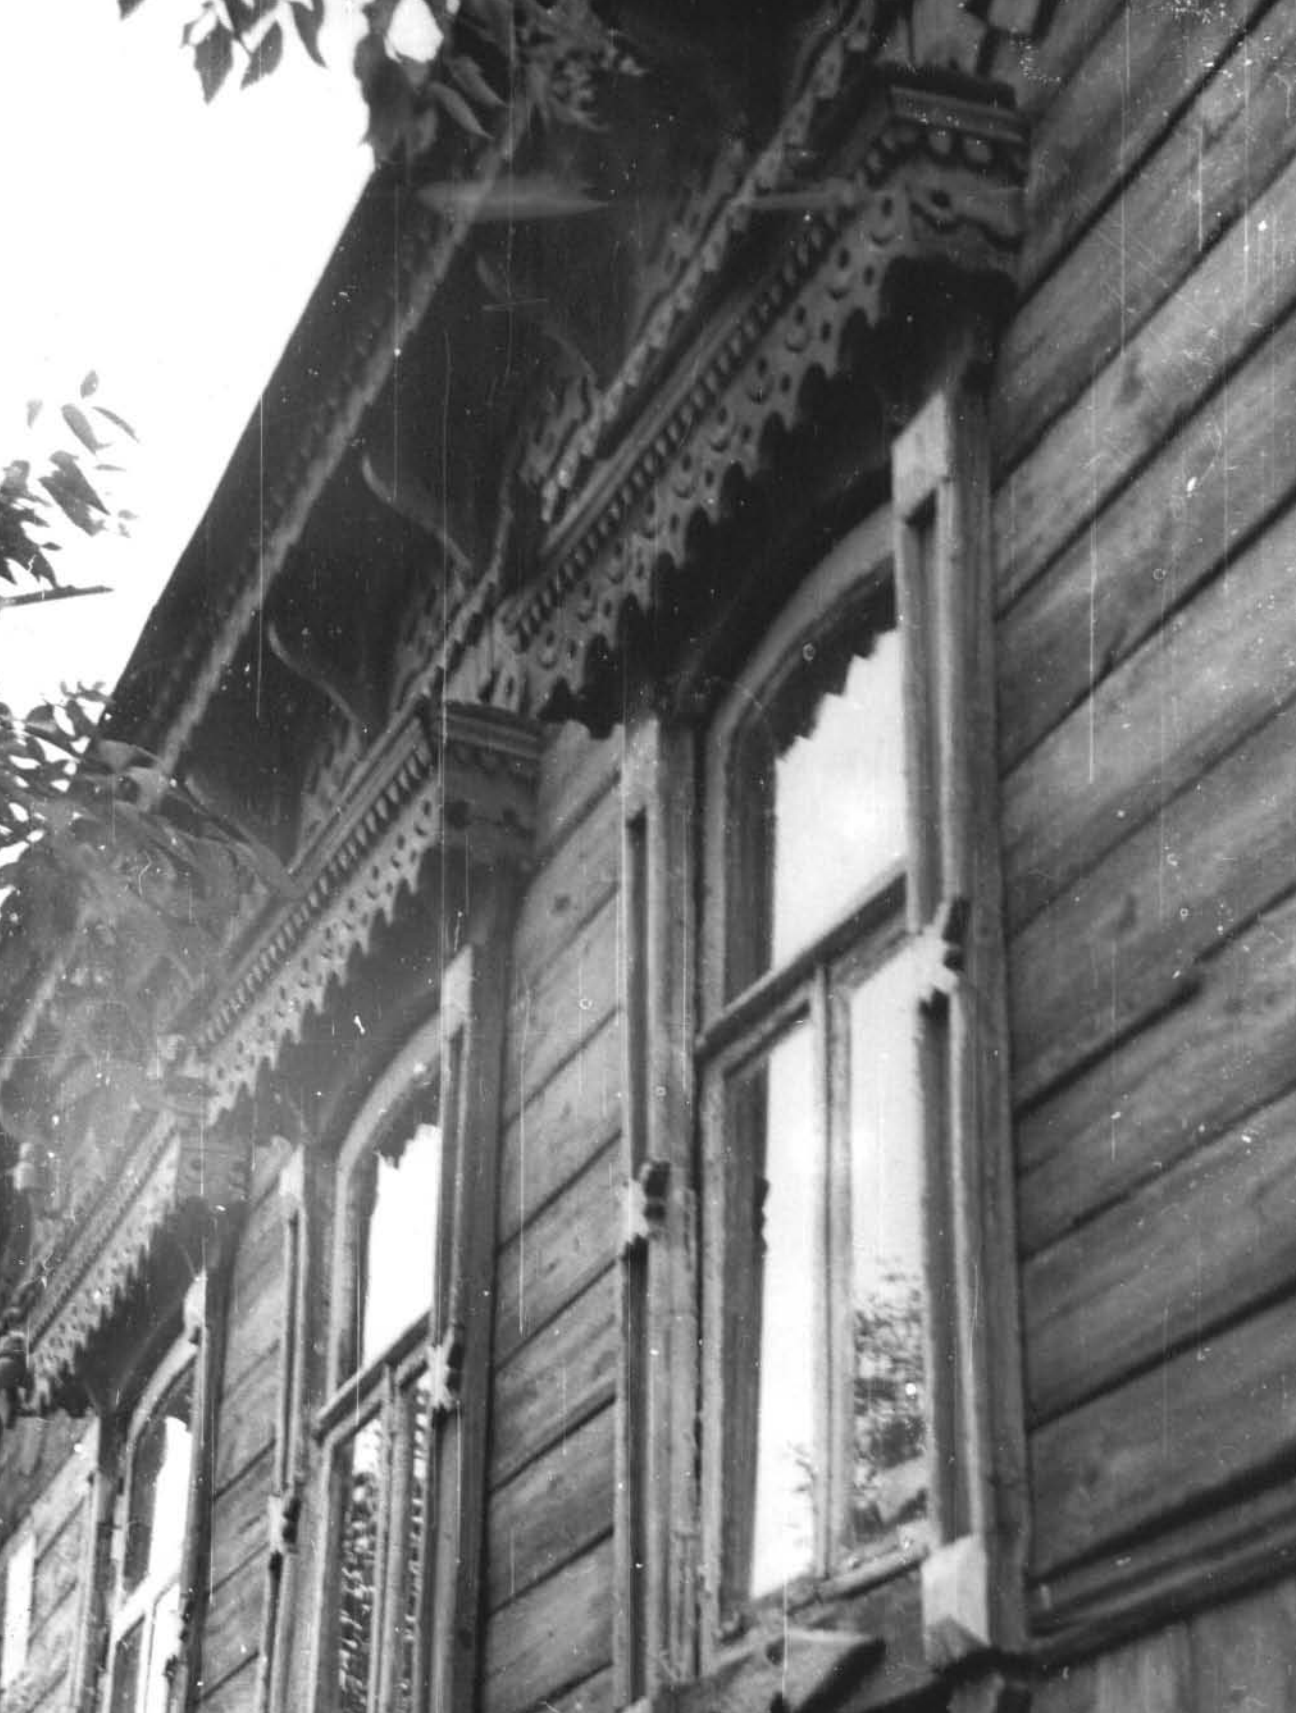
2. Пензенская обл. Белинский Д-Н  
г. Белинский. Дом Вяля. Кон 19в.

Фрагмент южного фасада.

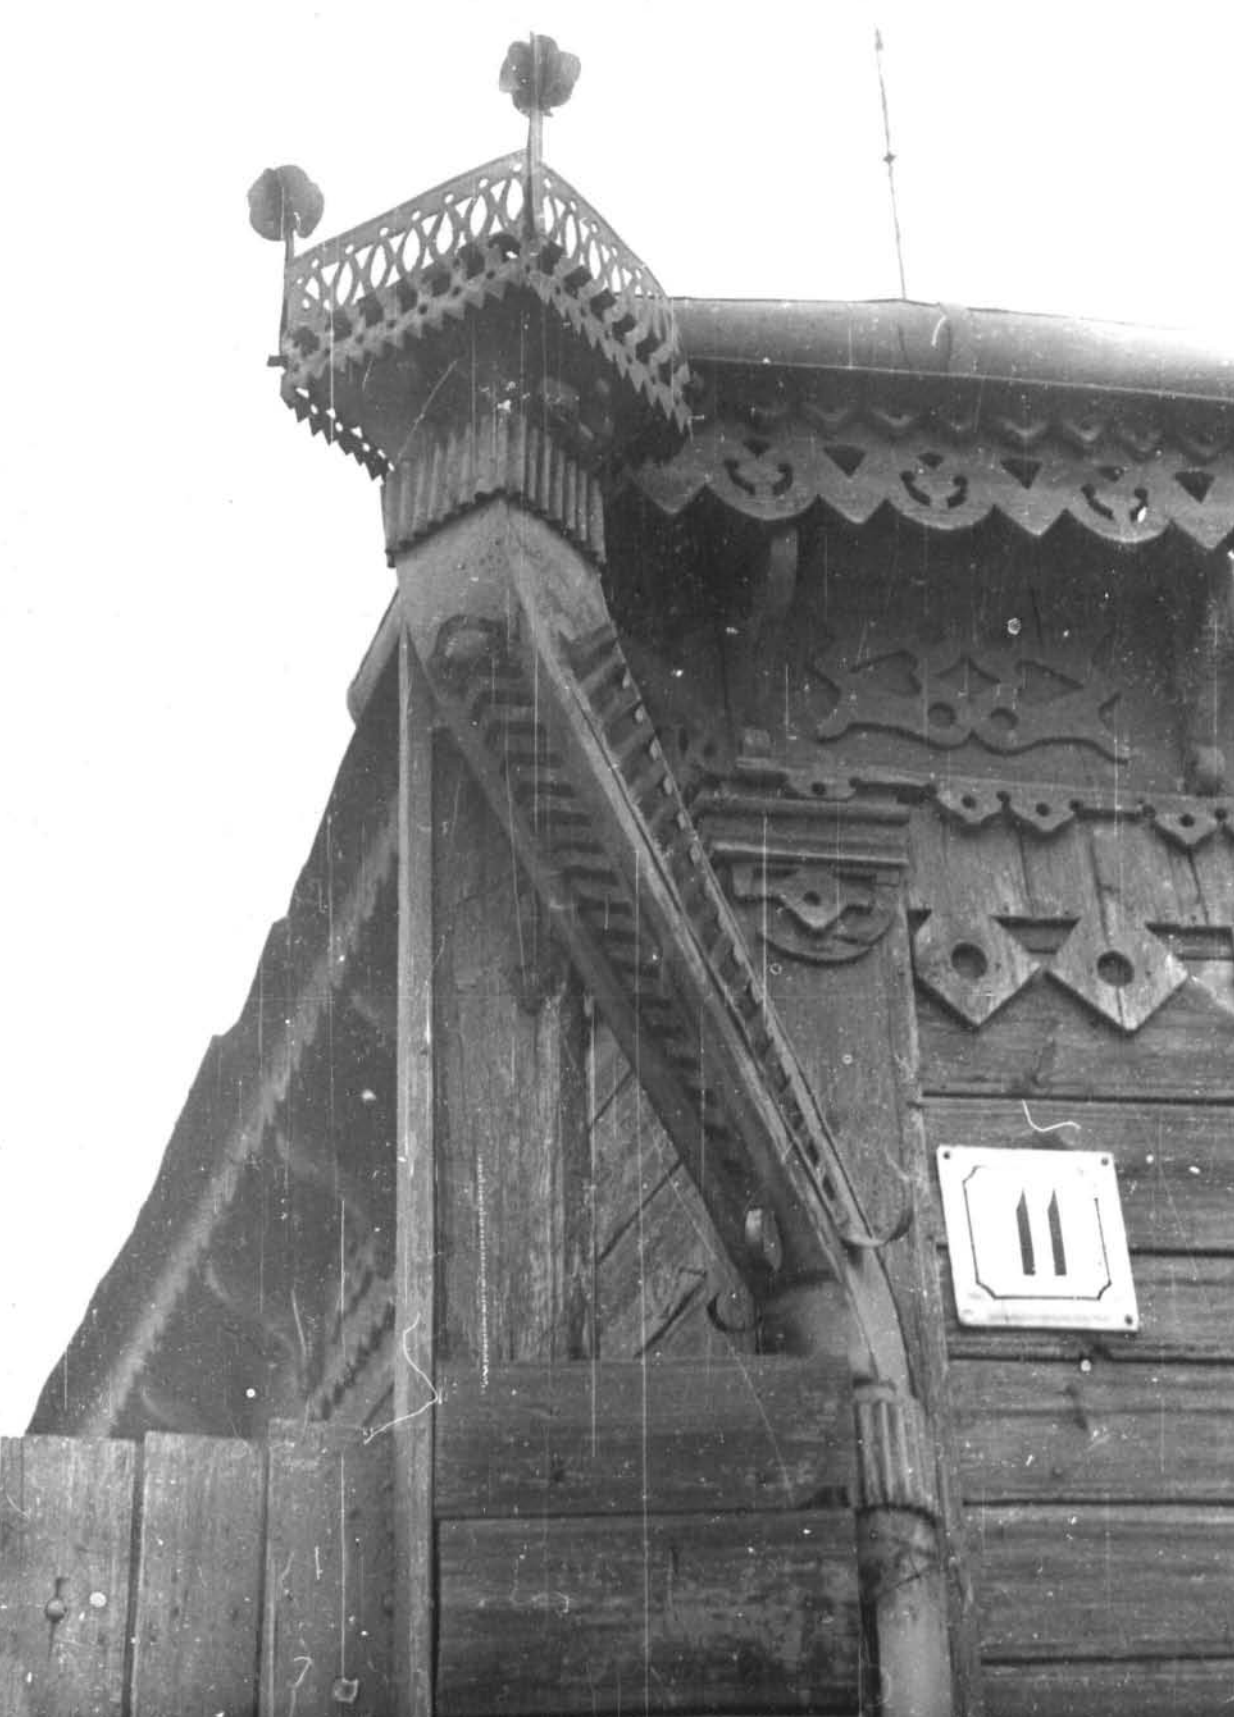
3. Пензенская обл. Белинский р-н  
г. Белинский. Дом Вяля. Кон. 19в  
фрагмент южного фасада.  
фото Сосновского В. 1983г.

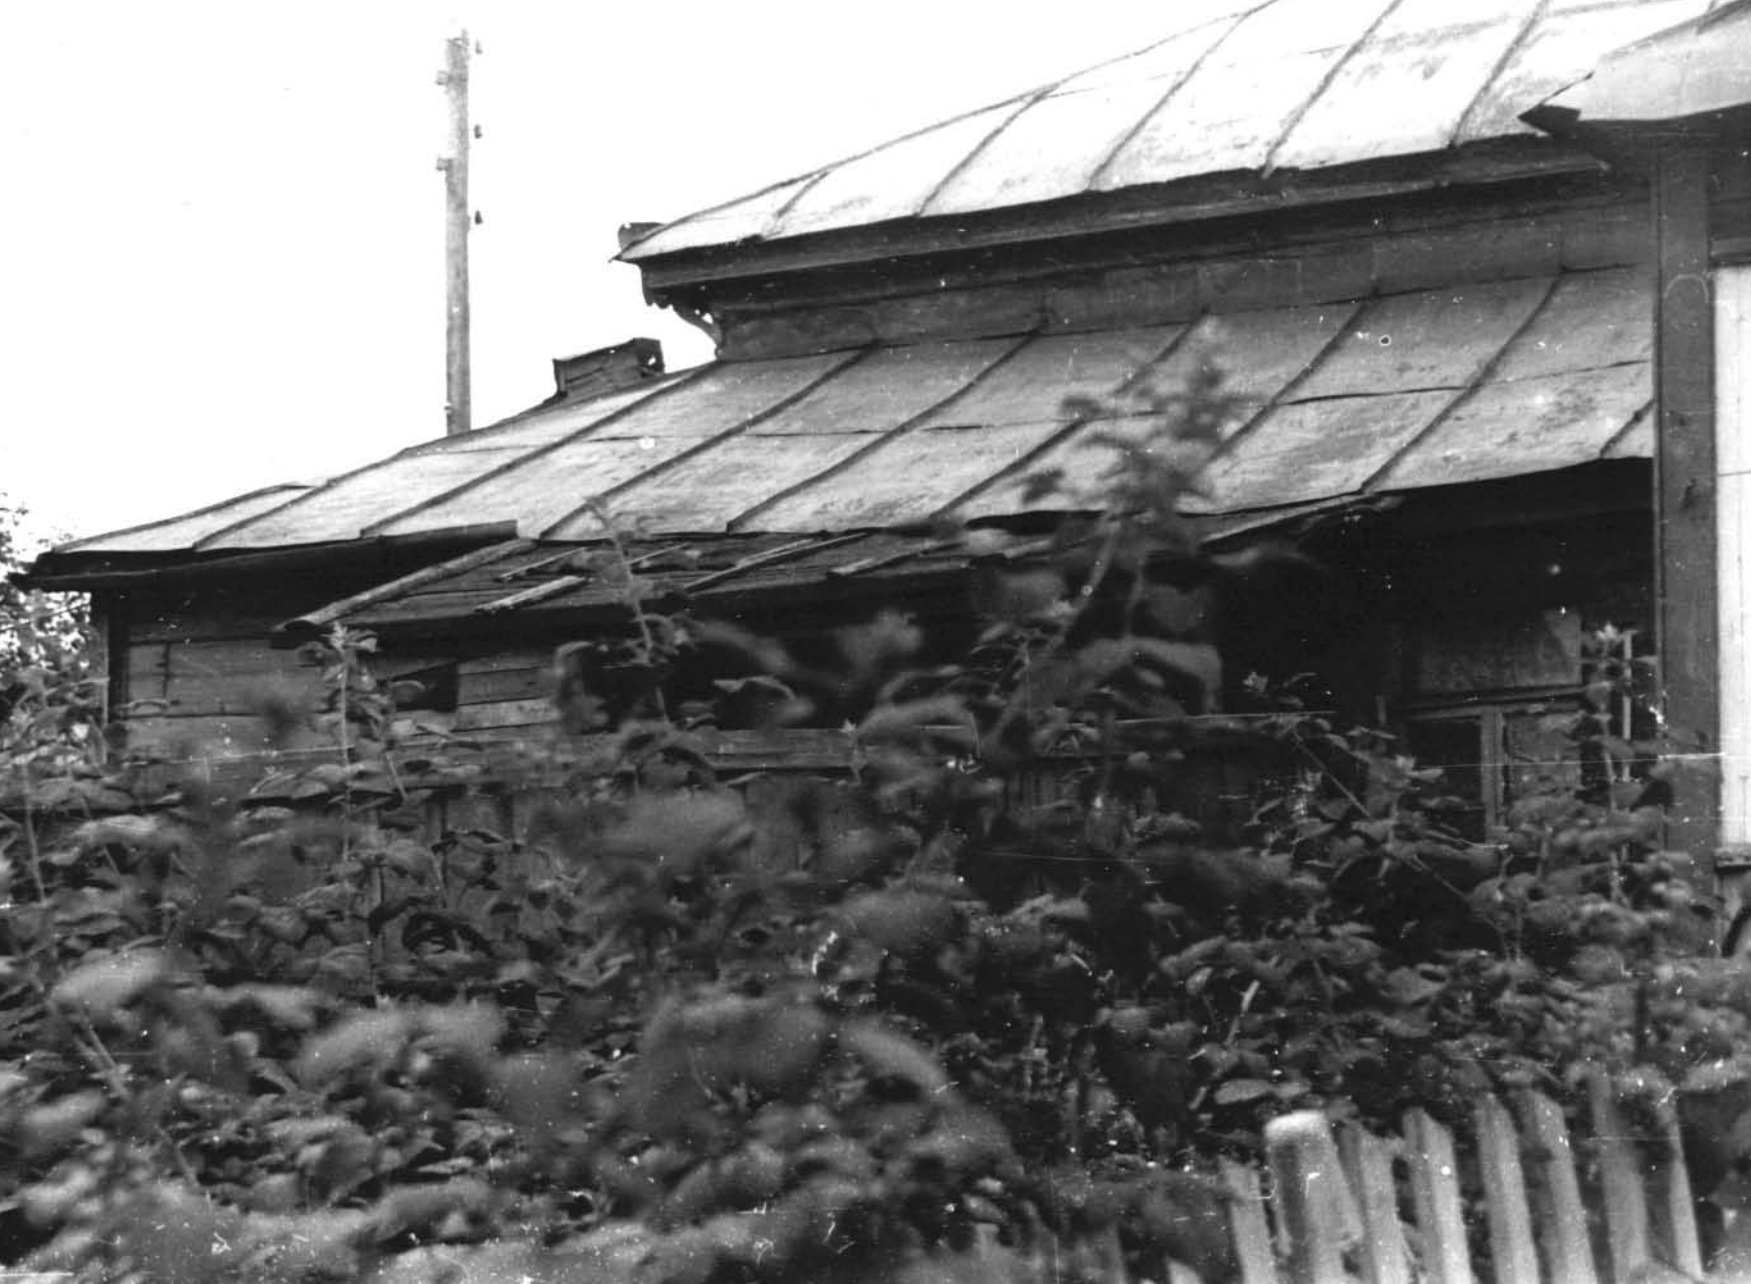
4. Пензенская обл. Белинский р-н  
г. Белинский. Дом Вяля. Кон. 19в,  
фрагмент ~~в~~ северного фасада.  
фото Соосновского В. 1983г.

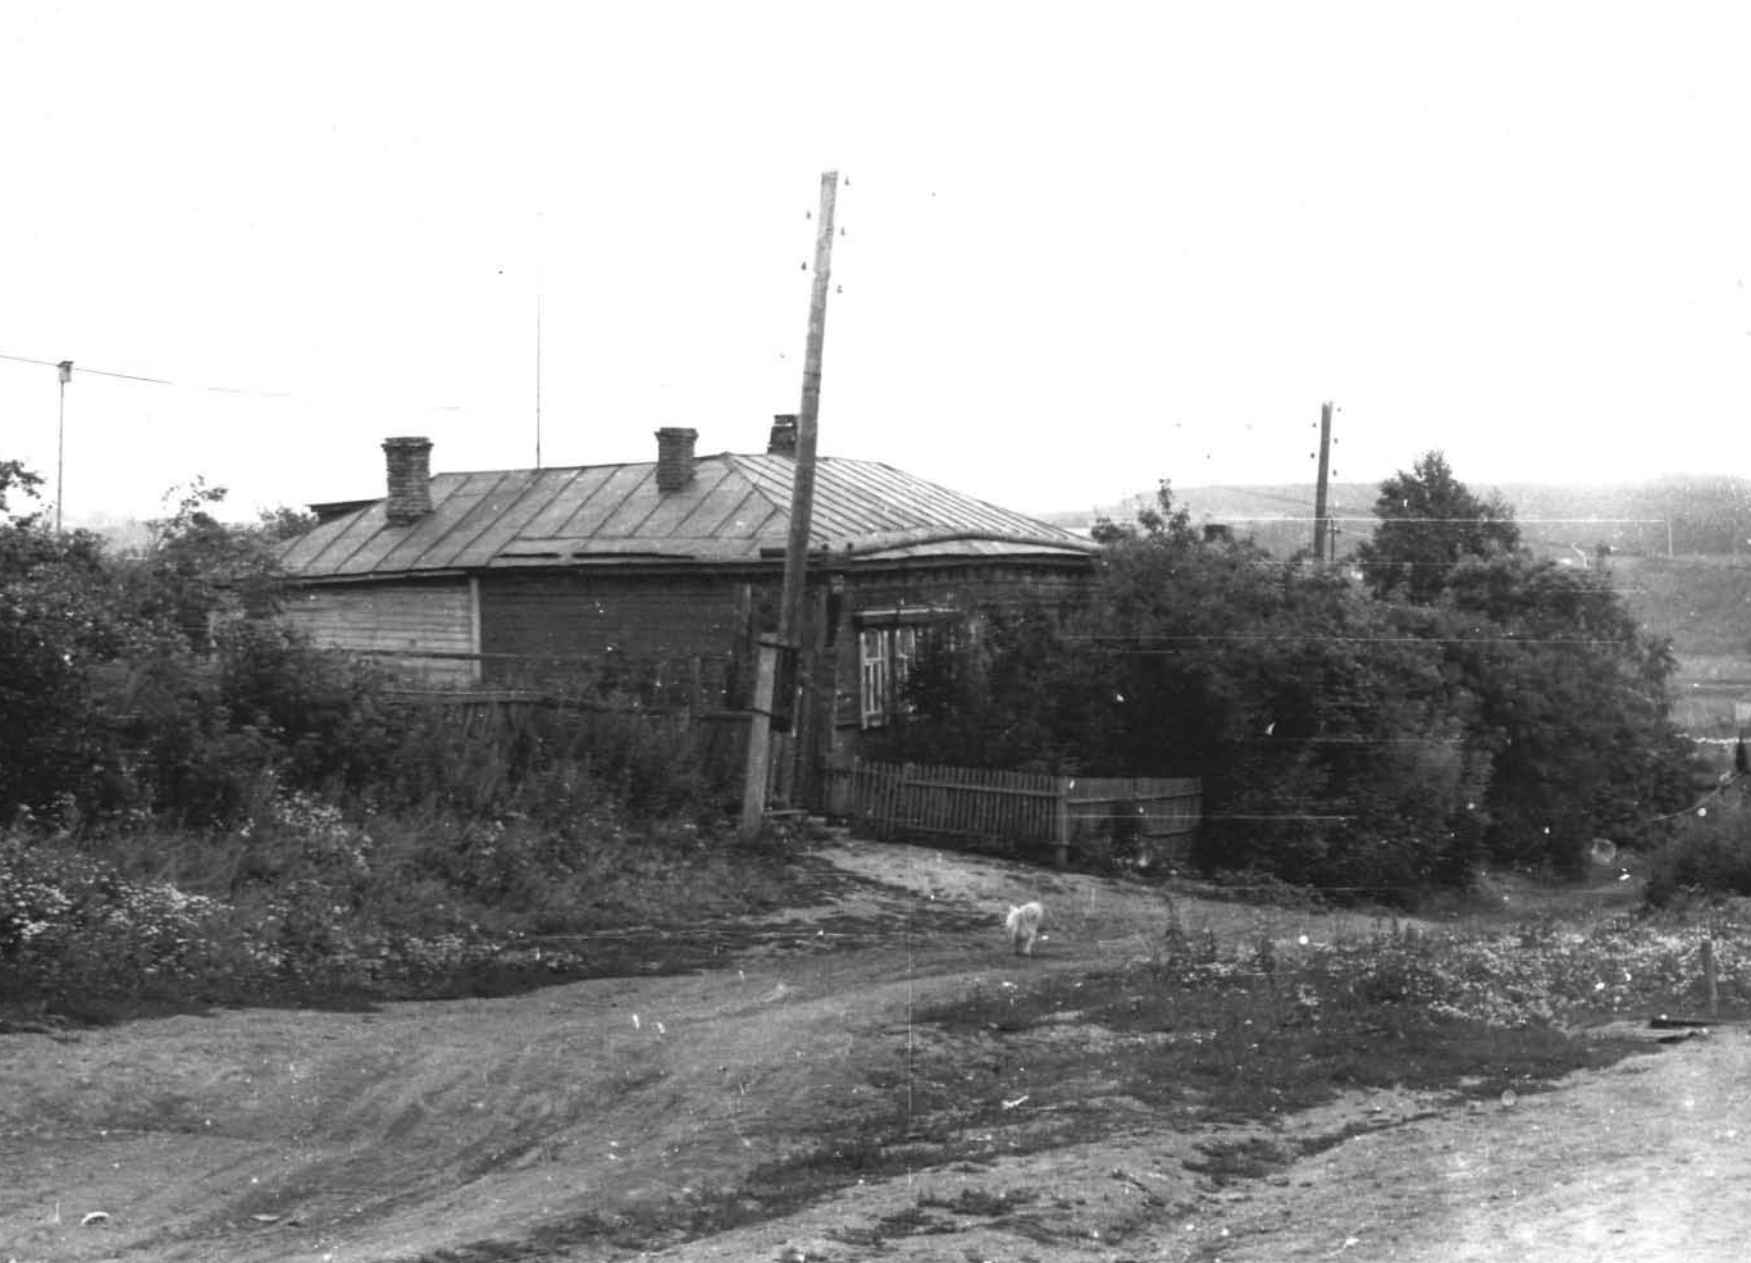
Б. Пензенская обл. Белинский р-н  
Г. Белинский. Дом Ваяля. Кон. 1999.  
Вид на дом с запада.  
фото Сосновского В. 1999г.

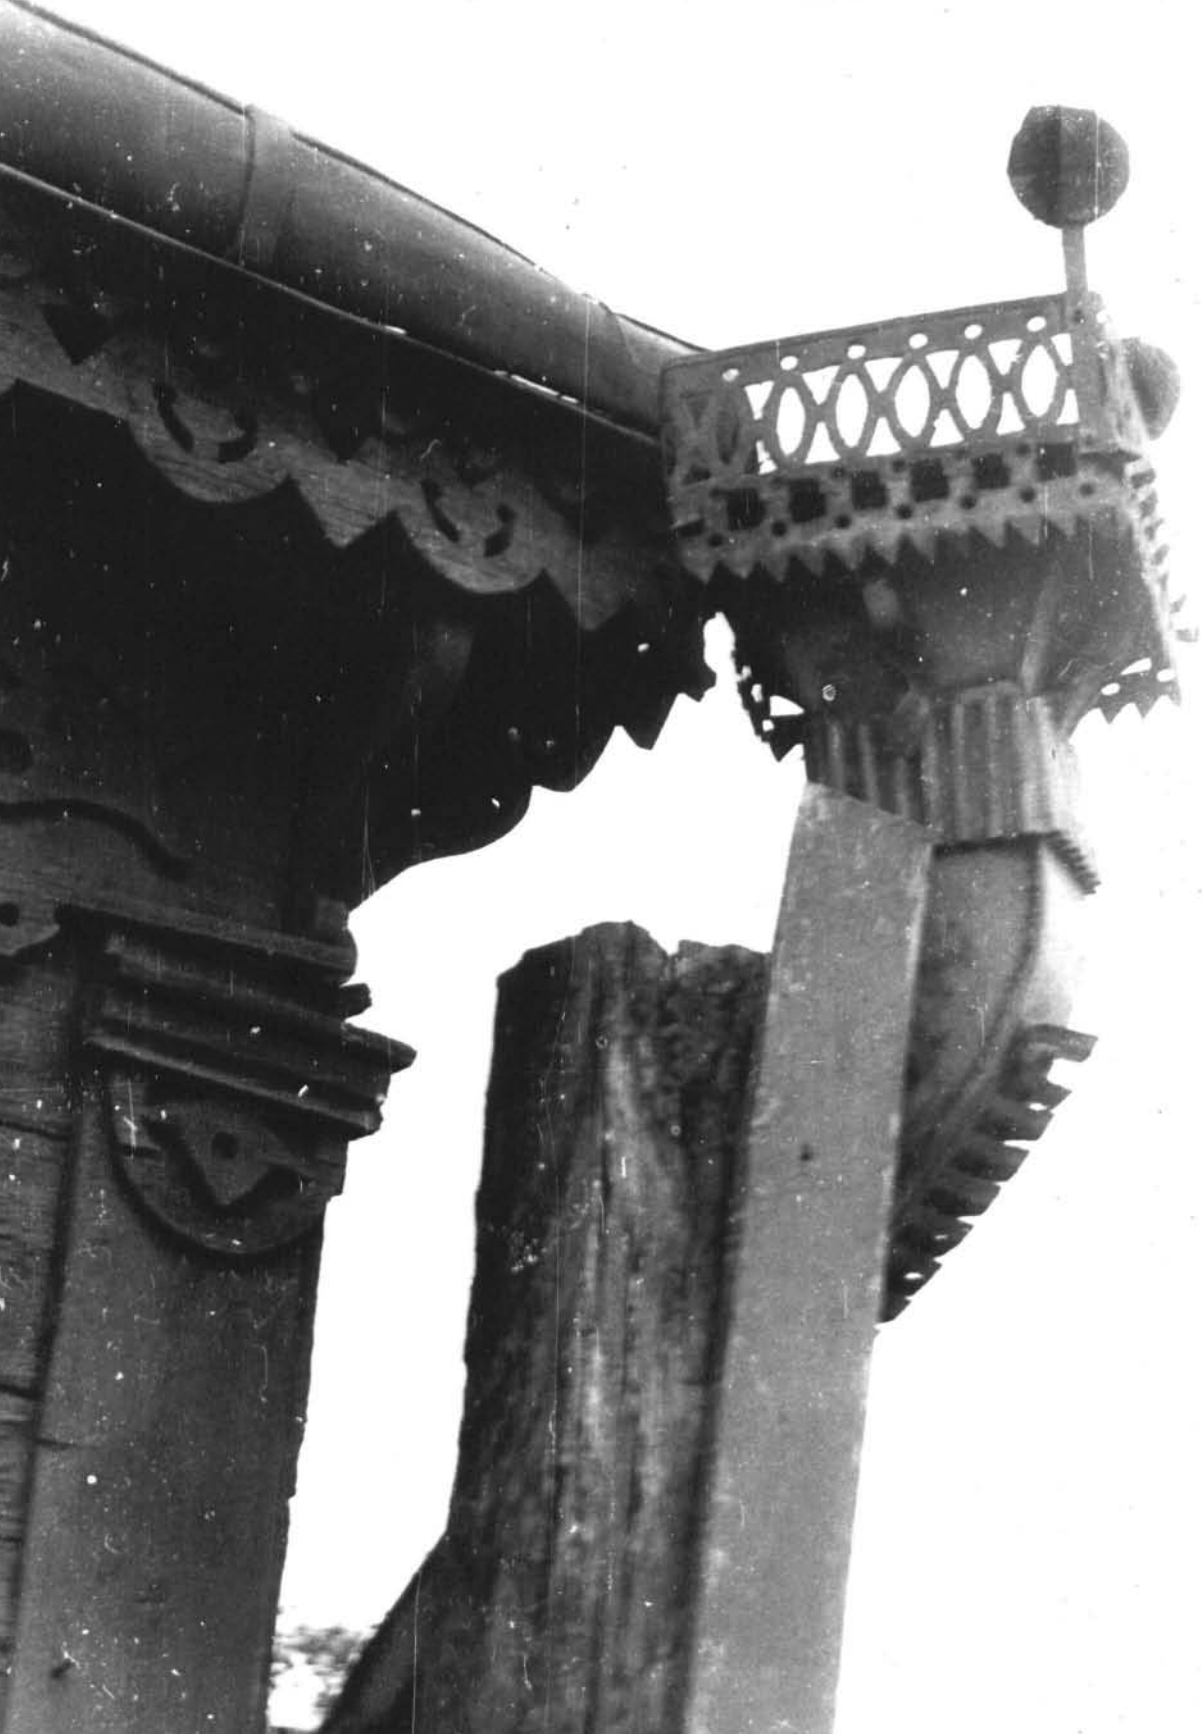
С. Пензенская обл. Беллинский р-н  
г. Беллинский. Дом Вяля. Кэн. 19в.  
Фрагмент кирпичного фасада.  
Фото Соляновского В. 1983г.

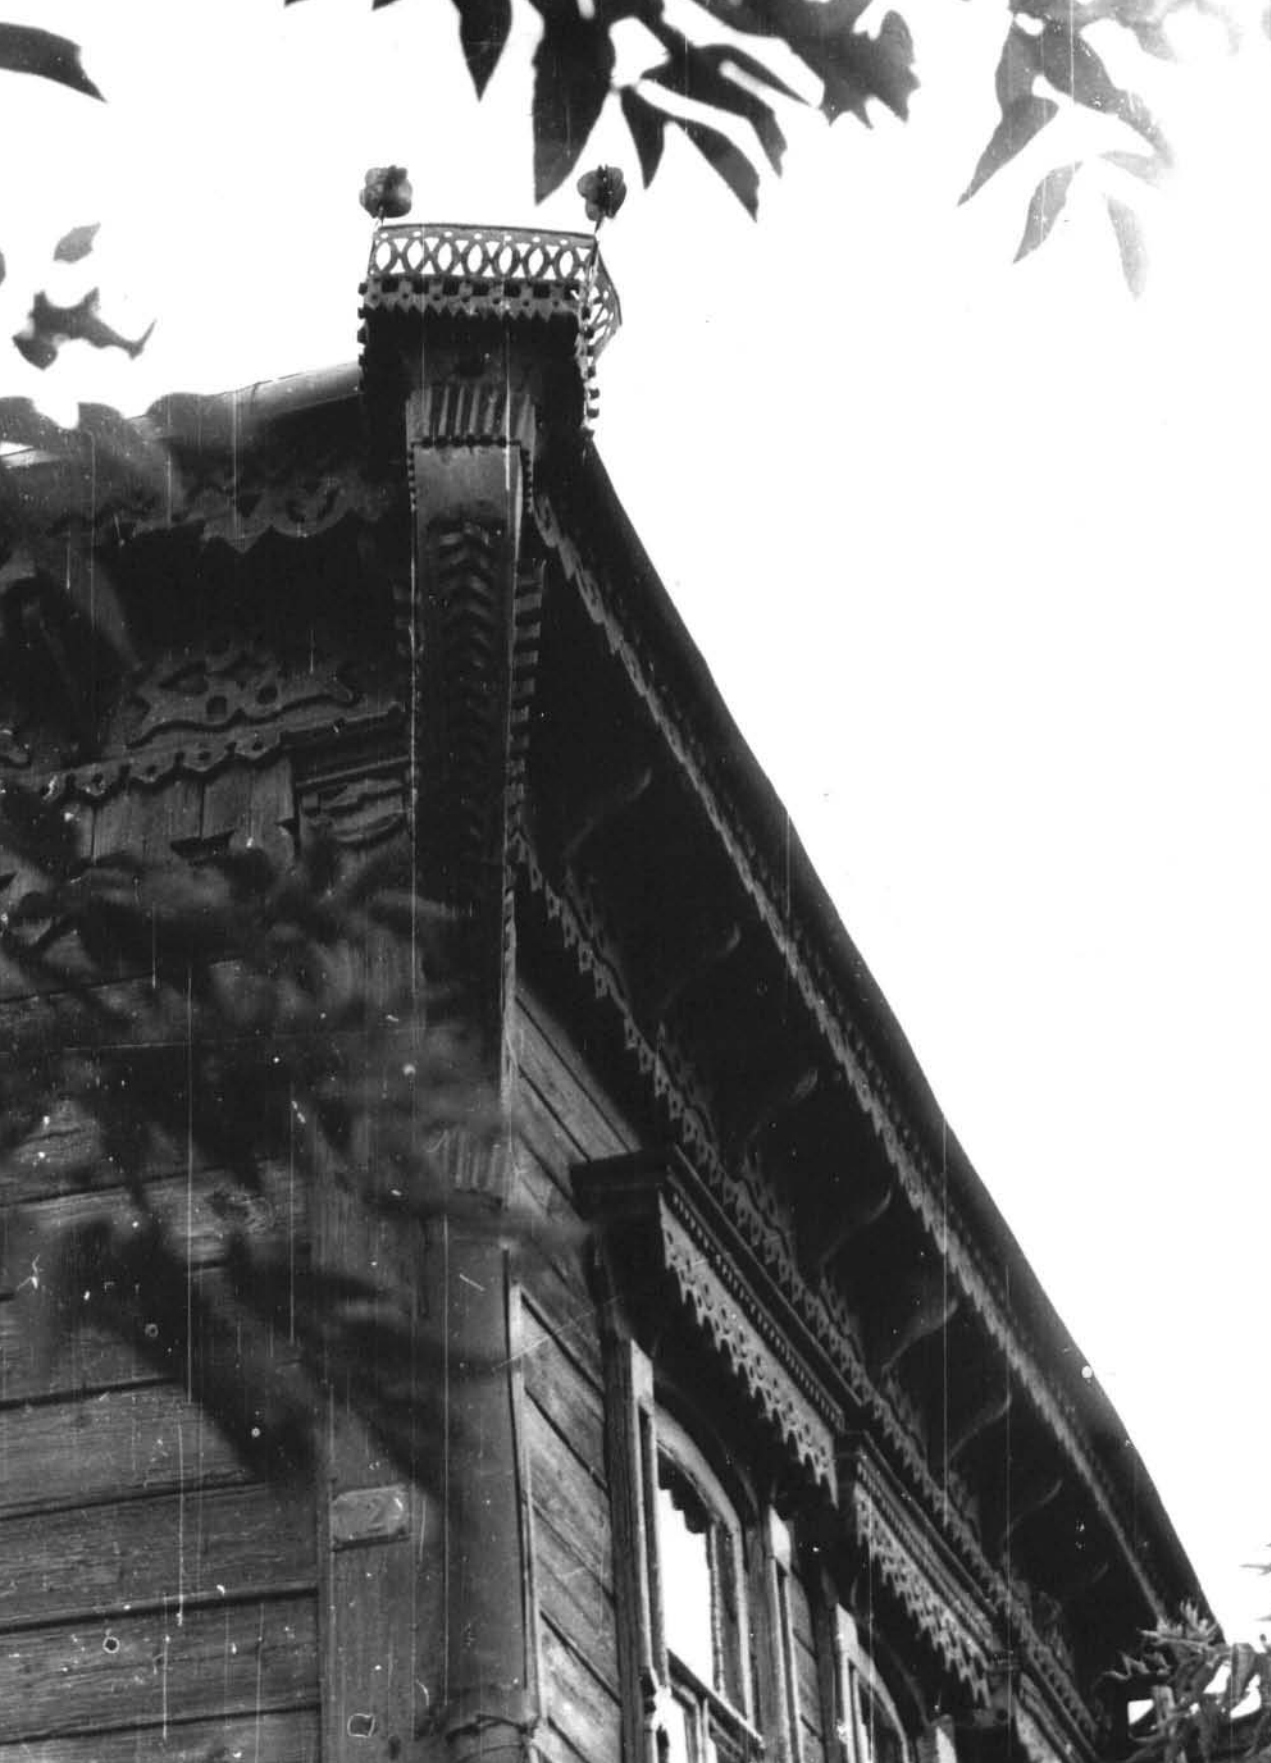
7. Пензенская обл. Белинский р-н  
г. Белинский. Дом Баяля. Кон. 19в.  
Элемент жилого фасада.  
Фото Сошниковой Б.А.

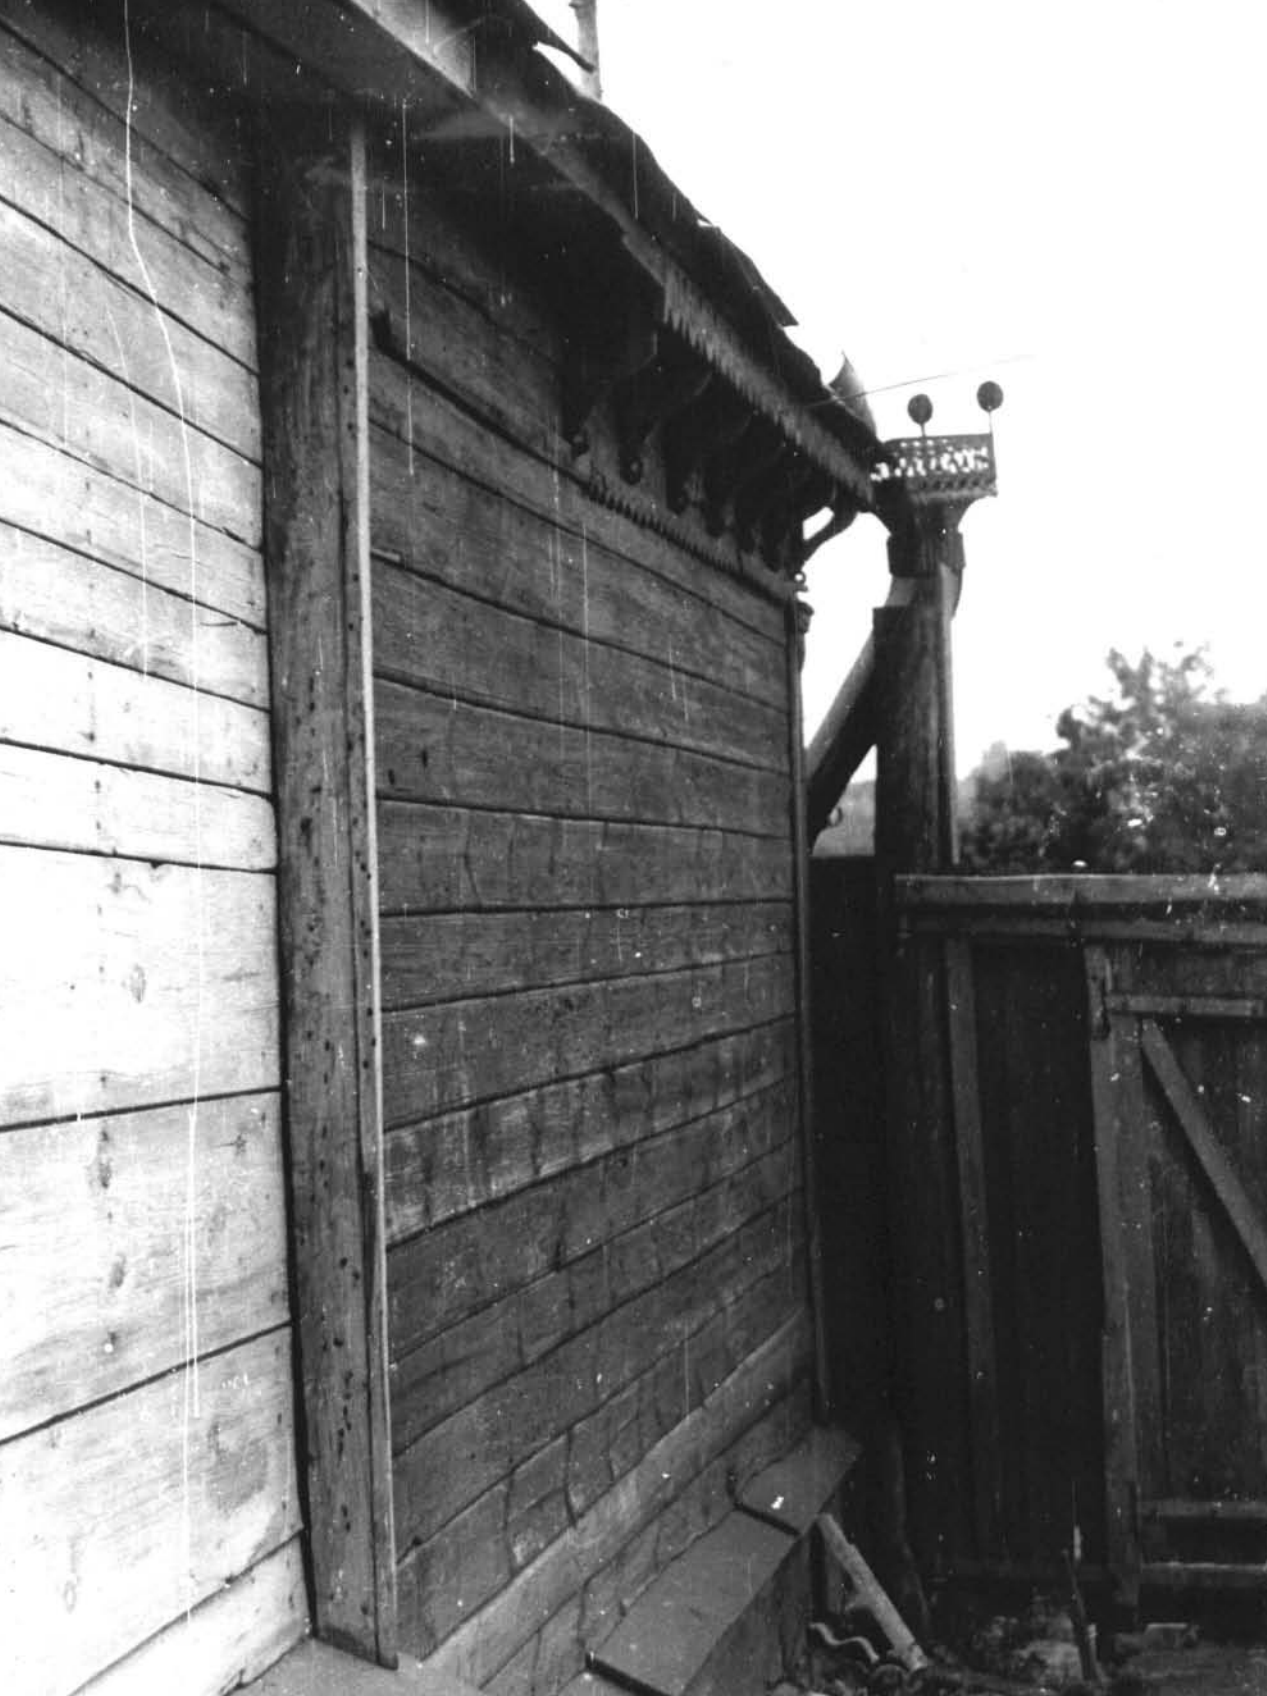
8. Пензенская обл. Белинский р-н  
г. Белинский. Дом Вая. Кон. Изв.  
фрагмент западного фасада.  
фото Сосновского В. 1989г.

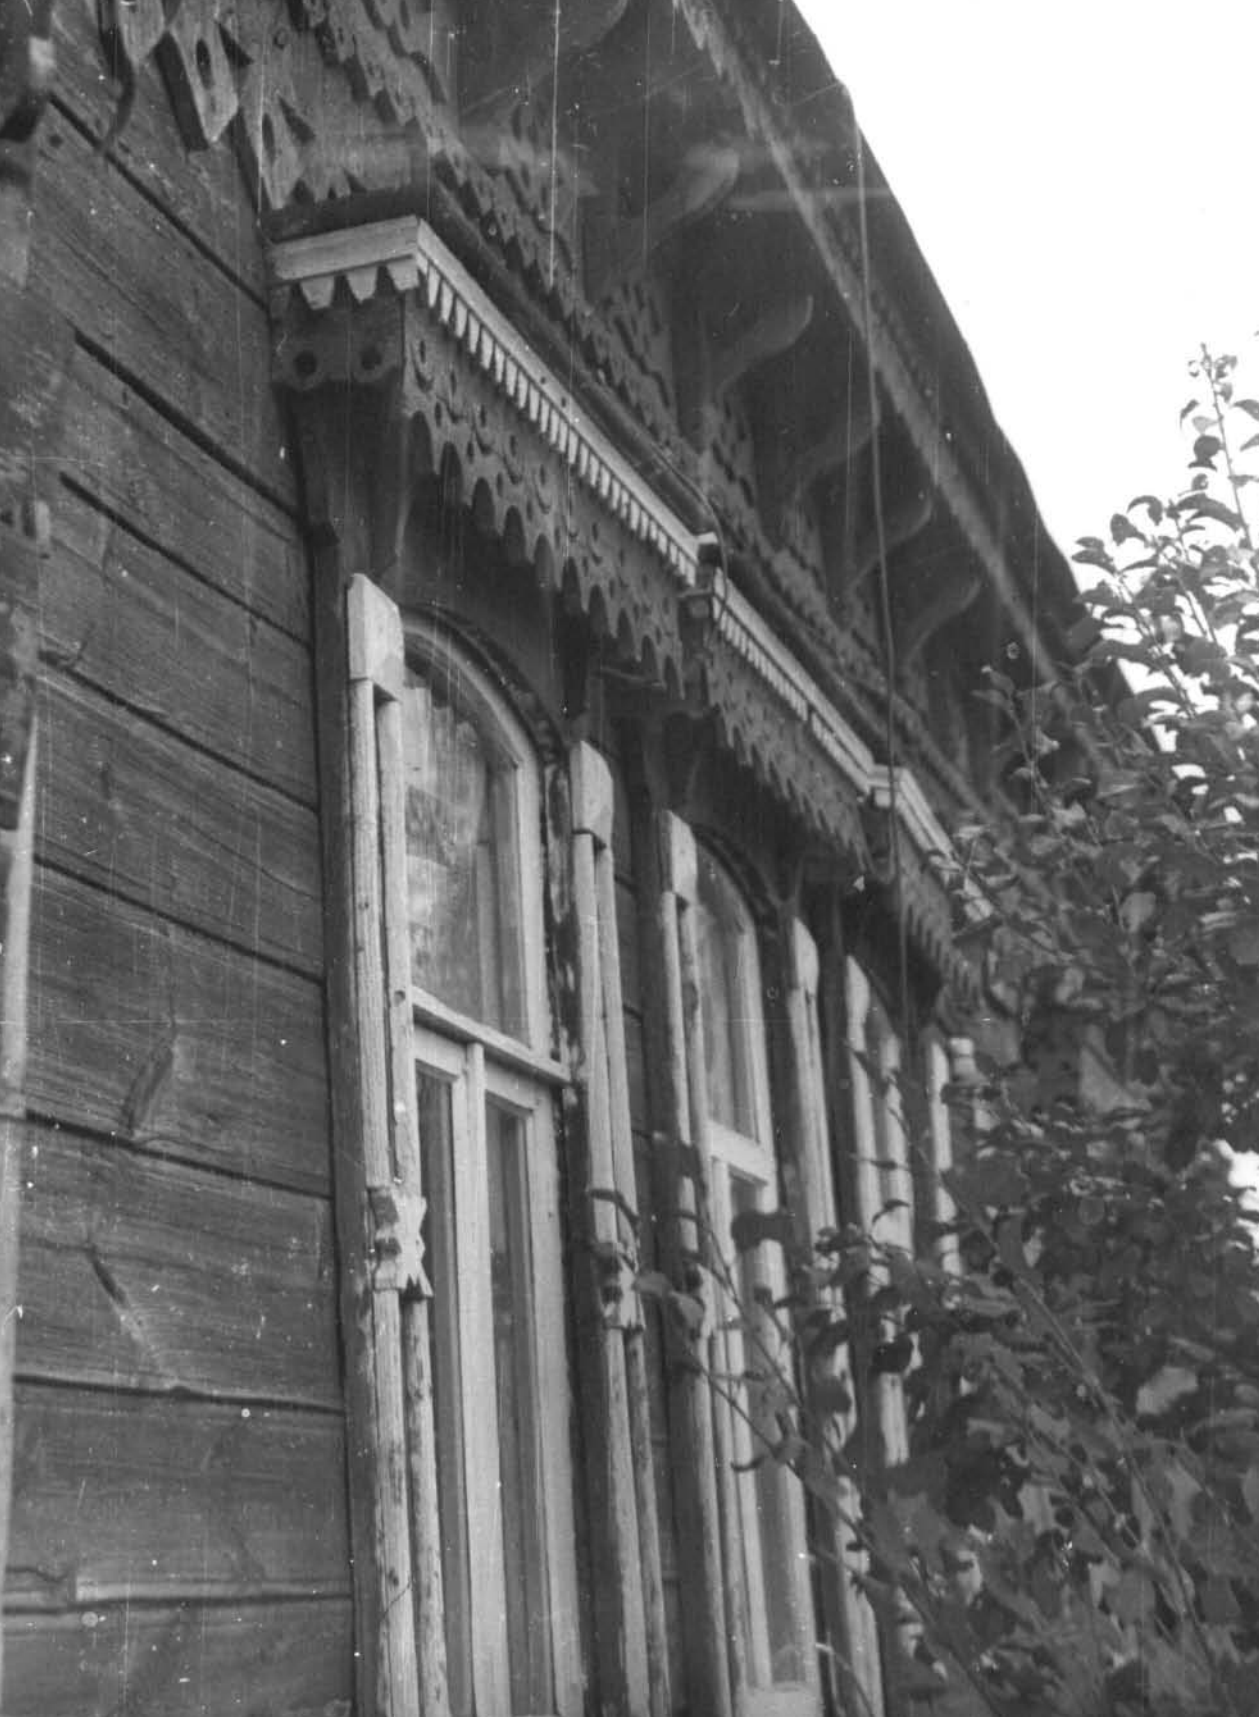
9. Пензенская обл. Белинский р-н  
г. Белинский. Дом Вяля. Кон. 19 в.  
Фрагмент южного фасада.  
фото Сосновского В. 1983г.

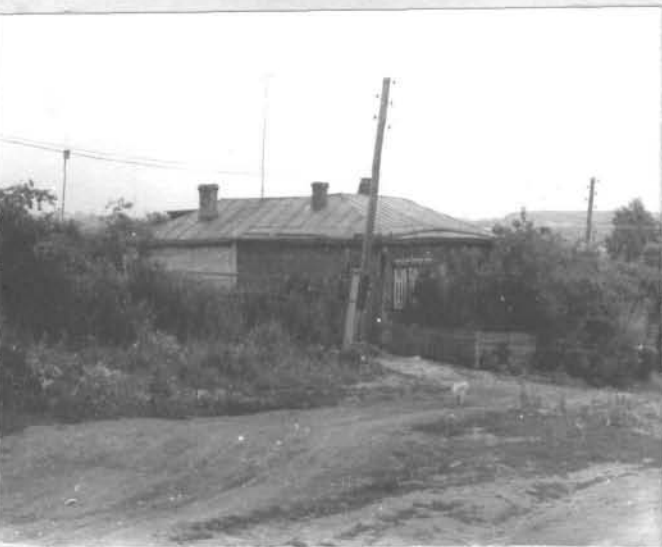
Фото или схематический план

Здание своим южным фасадом выходит на красную линию ул. Коммунальной. Одноэтажный деревянный пятистенок на кирпичном цоколе, крыт вальмовой кровлей. Уличный фасад на шесть оконных осей украшен резным карнизом на кронштейнах. Характерной особенностью здания являются легкие декоративные водосточные трубы, выполненные из листового железа. Расположенные на расстоянии вт углов дома верхние колена изогнуты и декорированы штампованным и накладным узором. Визуальный анализ позволяет датировать здание концом XIX века. Представляет интерес, как образец городского деревянного жилого дома конца XIX века.
