П А С П О Р Т

I. НАИМЕНОВАНИЕ ПАМЯТНИКА _____ Амбар Кичиной А.С.

IV. АДРЕС (местонахождение) ПАМЯТНИКА _____ Архангельский обл., Лешуконский р-н,

УЧЕТНАЯ КАРТОЧКА

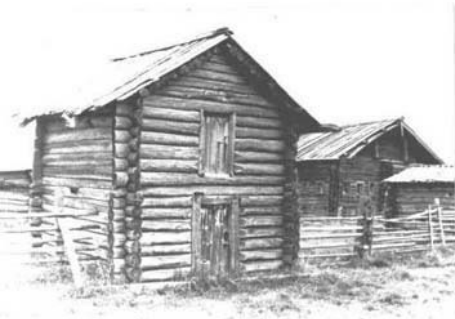
Фото или схематический план

Образец крестьянской хозяйственной постройки. Уникальный для средней Мезени пример двухярусного амбара с дверными проемами на каждом этаже. Представляет собой однокамерную поземную постройку под двускатной крышей, с торцовым входом. Амбар имеет два яруса, соединенных между собой лестницей-стремянкой через люк в полу. На первом ярусе сохранились "Г"-образные сусеки, на втором - продольные жерди, видимо, для хранения дичи. Стены рублены "в обло", на первом этаже из сосновых бревен диаметром 18 см, на втором - из плах горбылями наружу с дополнительным креплением шкантами. Покрытие - сплошной накат по самцовым фронтонам. Кровля тесовая с частично сохранившимися курицами и потоками. Габариты в плане - 3,6×3,6 м
