ПАСПОРТ

I. НАИМЕНОВАНИЕ ПАМЯТНИКА Ограда Сретенского монастыря.

IV. АДРЕС (местонахождение) ПАМЯТНИКА Владimirская обл., г. Гороковец.
Автострада "Москва-Горький".
Северская ул. 5

(АССР, край, область, район, автономная обл., национальный округ, населенный пункт)
УЧЕТНАЯ КАРТОЧКА
Града Сретенского монастыря.

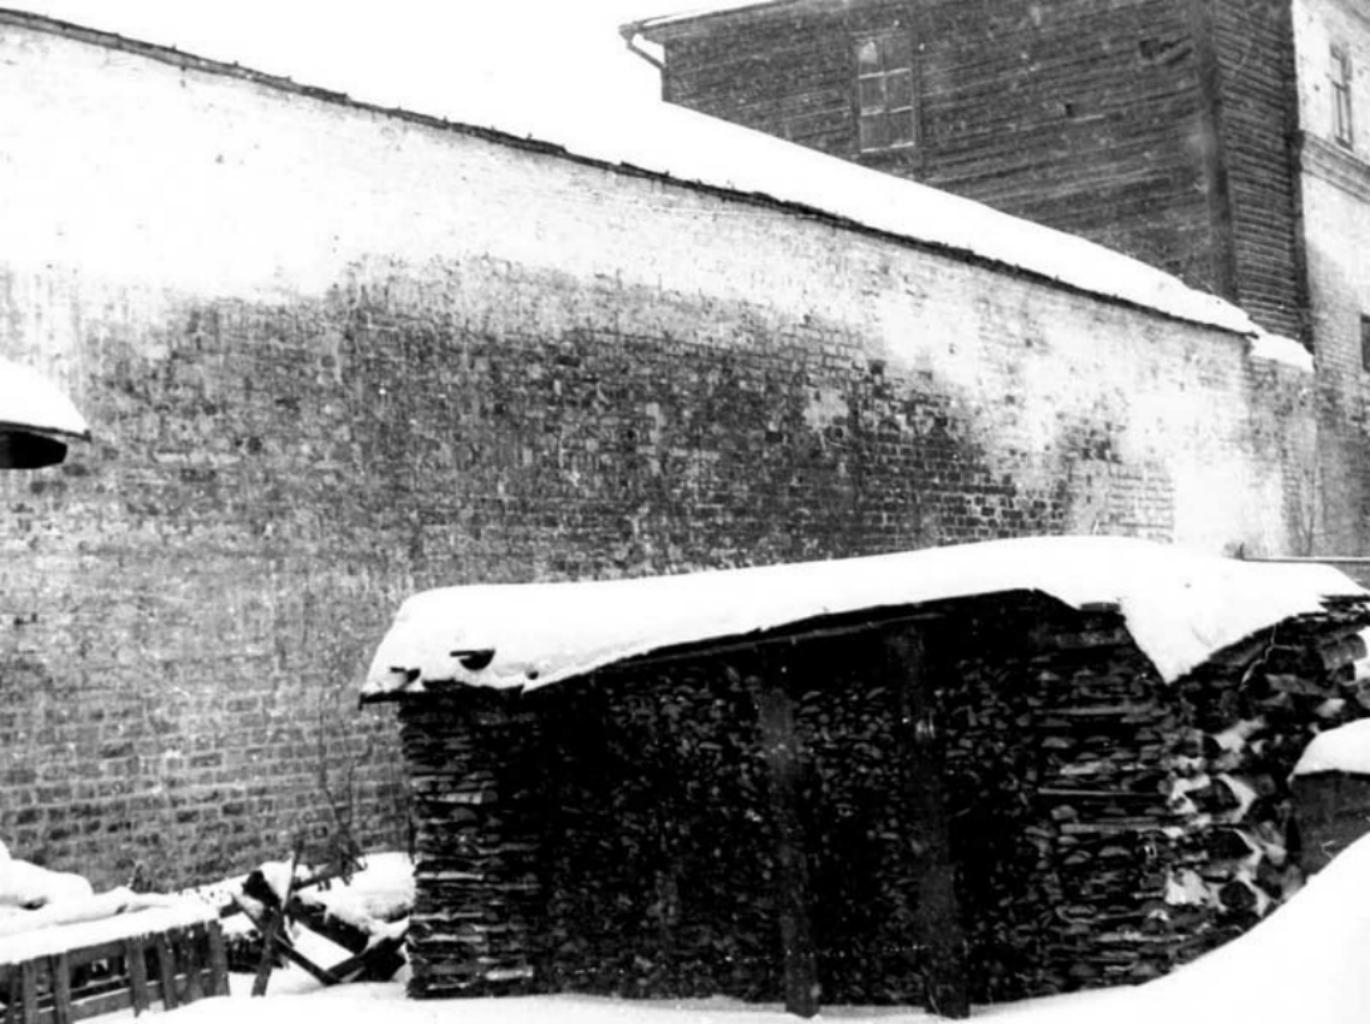
От ограды монастыря сохранился до настоящего времени лишь участок стены по линии границы монастырской территории, расположенный между богоадельней и домом Бумидиной, поставленный вплотную к их торцовому фасадам. Таким образом, стена является продолжением северного фасада дома Бумидиной и южного фасада богоадельни.

Стена имеет большую высоту, почти равняется двум этажам богоадельни, вдвое выше сторожки. Высота ее примерно 80 см. Конструкция стены наимпростейшая. Стена ровная гладкая с обеих сторон и покрыта двускатной кровлей. Сложена из кирпича размером 80x130x29 мм.
