## ПАСПОРТ

Дом причта в усадьбе Дашковой

### УЧЕТНАЯ КАРТОЧКА

I. НАИМЕНОВАНИЕ ПАМЯТНИКА Дом причта в усадьбе Дашковой

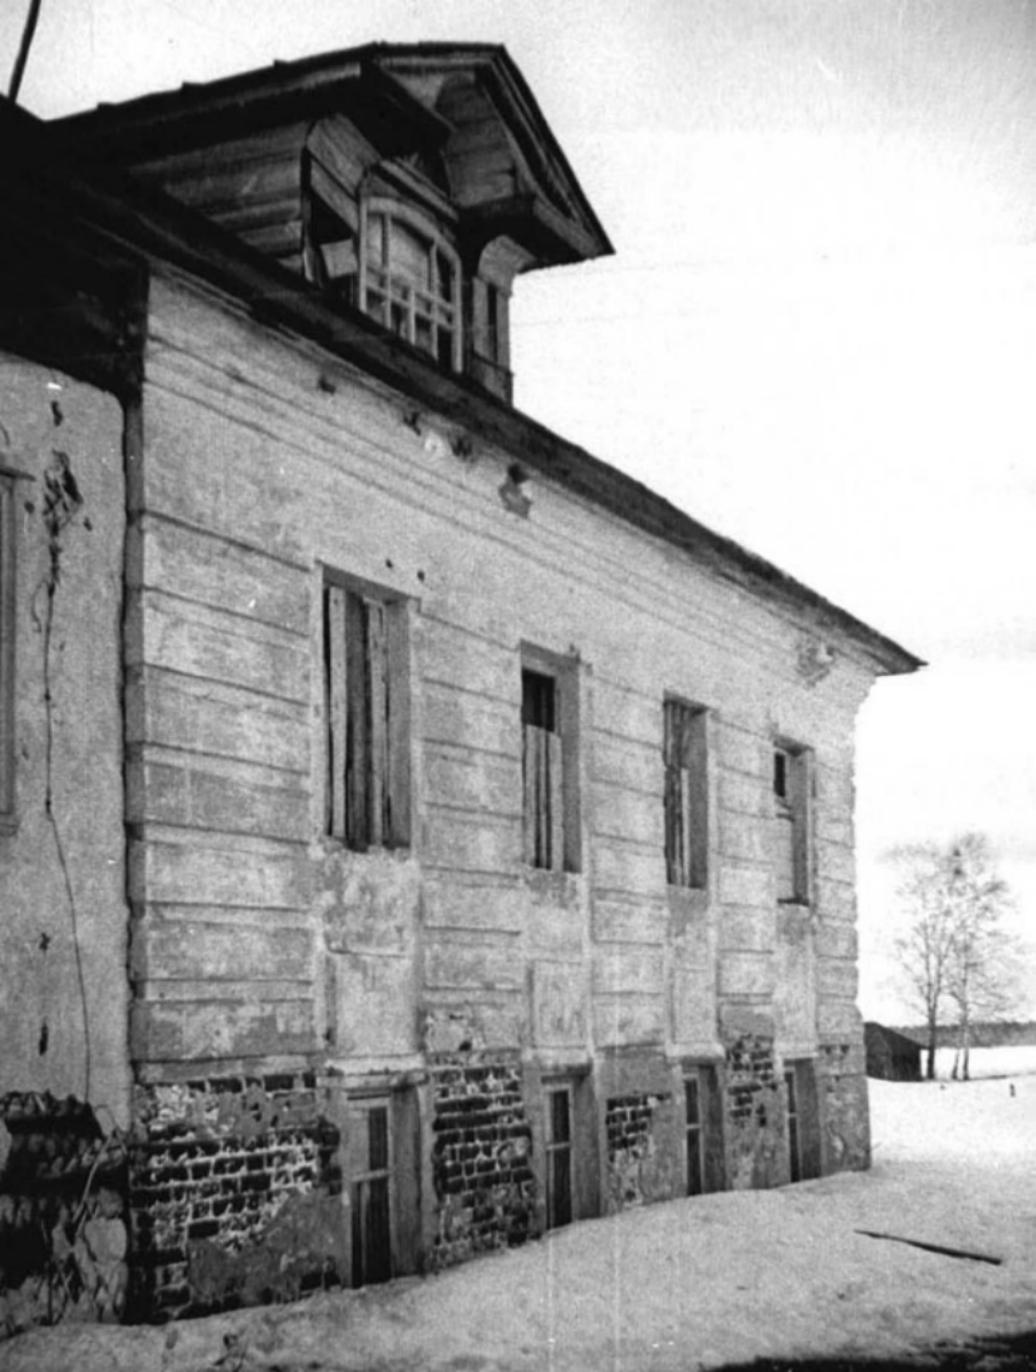
Двухэтажный кирпичный дом. Расположен на южной окраине Капцева волики тех мест, где стояли усадебный дворец и церковь.

Перекрытия деревянные по балкам. Четырехкатная кровля с большим слуховым окном, выходящим на главный фасад, стропильной конструкции, покрытие железное.

Вьсады, исключая северный, оформлены продольным штукатурным рустом. Окна заглублены в неглубокие нишки, в поле которых над окнами первого этажа помещена "доска". Несложный венчающий карниз штукатурный по кирпичному основанию, он состоит из полочек и гуська.

Чердачное окно, выполненное в виде мезонина с разорванным фронтоном из дерева, украшено по краям резным орнаментом в виде солнечного круга.

Первоначальная внутренняя планировка утрачена. Боковая бревенчатая пристройка поздняя. Здание оштукатурено внутри и снаружи и побелено. Высота помещений 3 метра. Кирпич 28x12x9 см. Диаметр бревен пристройки - 20 см.

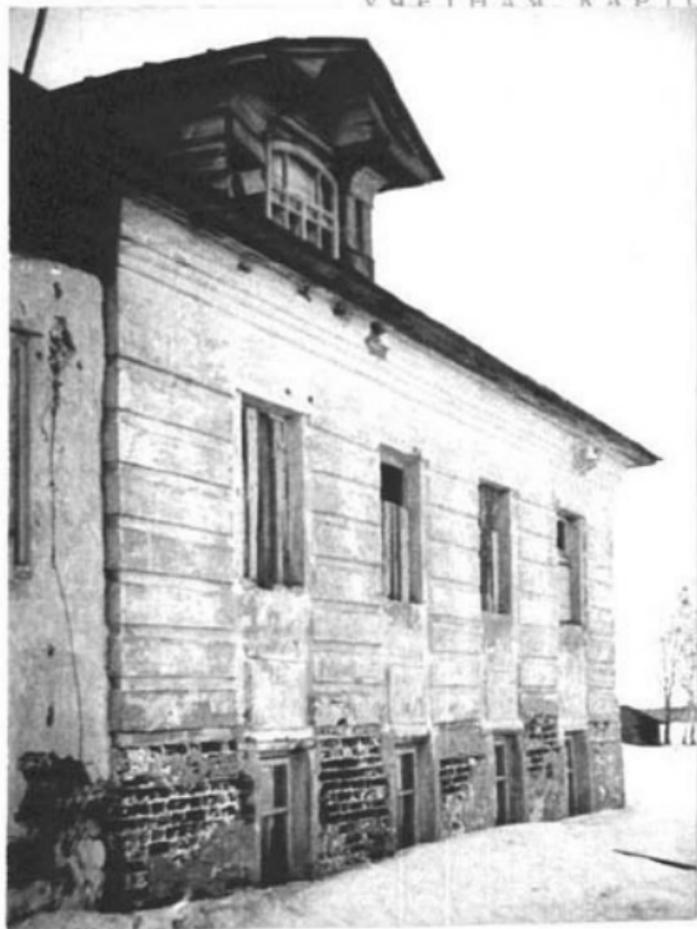
Двухэтажный кирпичный дом. Расположен недалеко от утраченных господского дома и церкви.

Фасады /исключая северный/ оформлены штукатурным продольным рустом. Несложный карниз из полочек и гуська.

Чердачное окно, выполненное в виде мезонина с разорванным фронтонem, украшено по краям орнаментом в виде солнечного круга.

Первоначальная внутренняя планировка утрачена, убранство тоже.
