ПАМЯТНИКИ ИСТОРИИ И КУЛЬТУРЫ СССР
(недвижимые)

ПАСПОРТ

Двухэтажный жилой (Братский ?) корпус
Борковской Николаевской пустыни.II. ТИПОЛОГИЧЕСКАЯ
ПРИНАДЛЕЖНОСТЬ

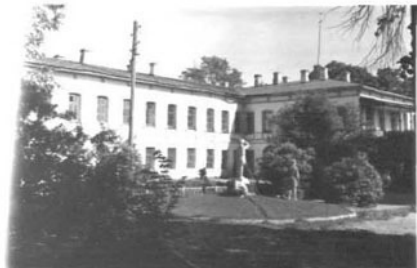
Фото или схематический план

Двухэтажное здание сложено из кирпича, оштукатурено и побелено. Кровля металлическая по стропилам. Перекрытия деревянные балочные. Поставленное в юго-восточном углу монастырской территории в линии ограды, здание выстроено "глаголем". Все фасады одинаково безлично расчленены металлическим рядом окон. Этот скромный декоративный мотив – единственный в нарядном убранстве здания. Жилой монастырский корпус в своей планировке отражает специфику монастырского жизненного уклада середины XIX в.
