## ПАСПОРТ

Крестьянский дом Яковлева.II. ТИПОЛОГИЧЕСКАЯ  
ПРИНАДЛЕЖНОСТЬ

I. НАИМЕНОВАНИЕ ПАМЯТНИКА музей-заповедник "Кижь"  
дом Яковлева из д.Клещейла

Дом Яковлева из д.Клещейла

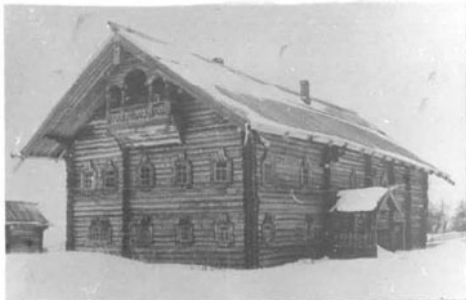
Фото или схематический план

Первоначально находился в д. Клейшея, Пряжинского р-на КАССР. Дом-комплекс типа брус. Основные конструктивные приемы и особенности декоративного убранства постройки характерны для южно-варельского региона республики, заселенного карело-ливвиками.
