ПАСПОРТ

жилой дом Кондакова

Учетная карточка
Жилой дом Кондакова

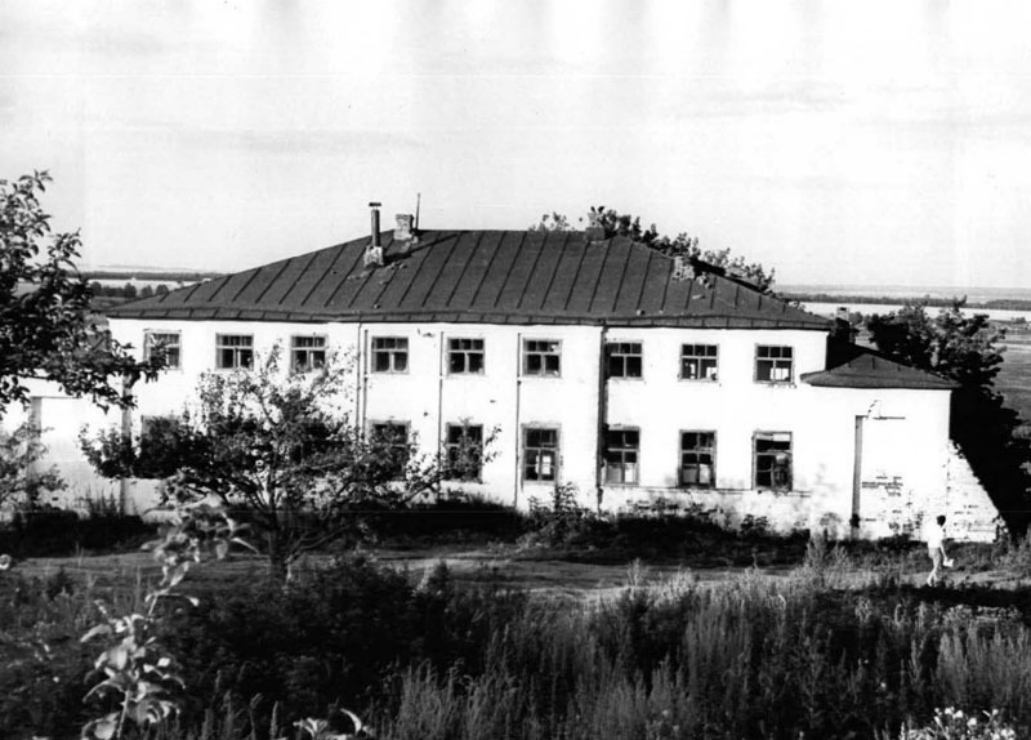
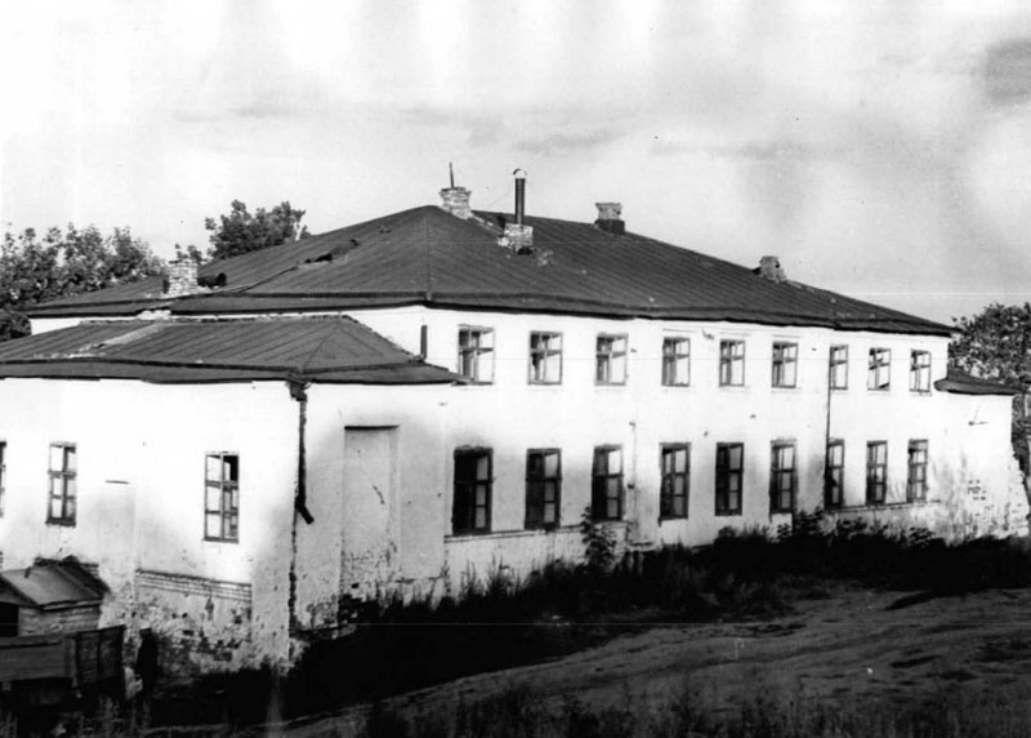
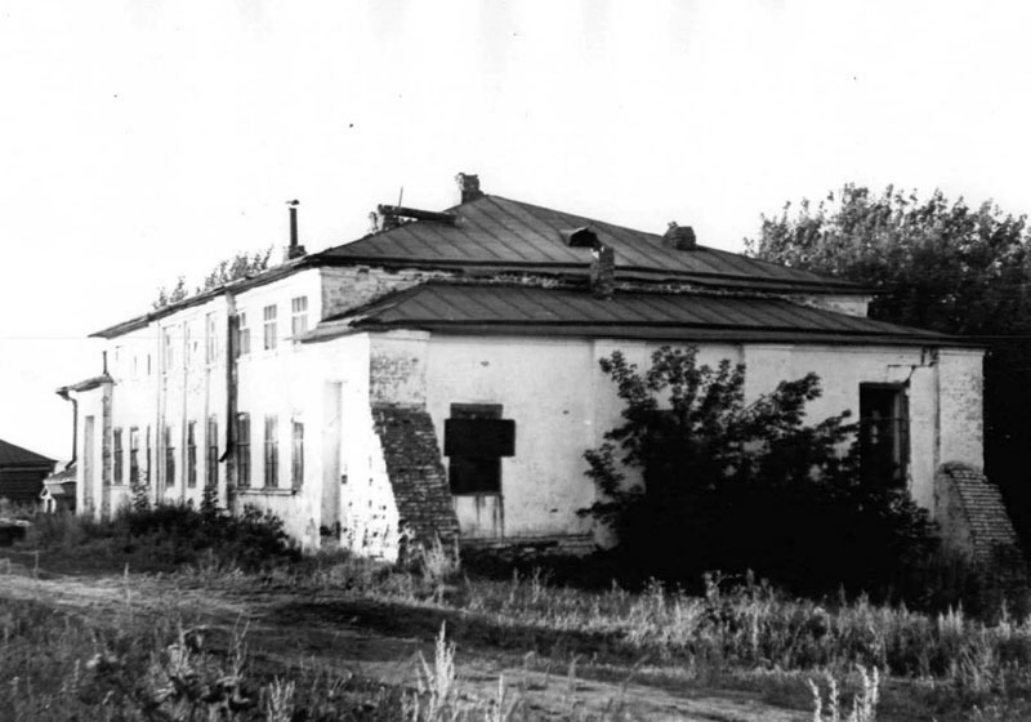
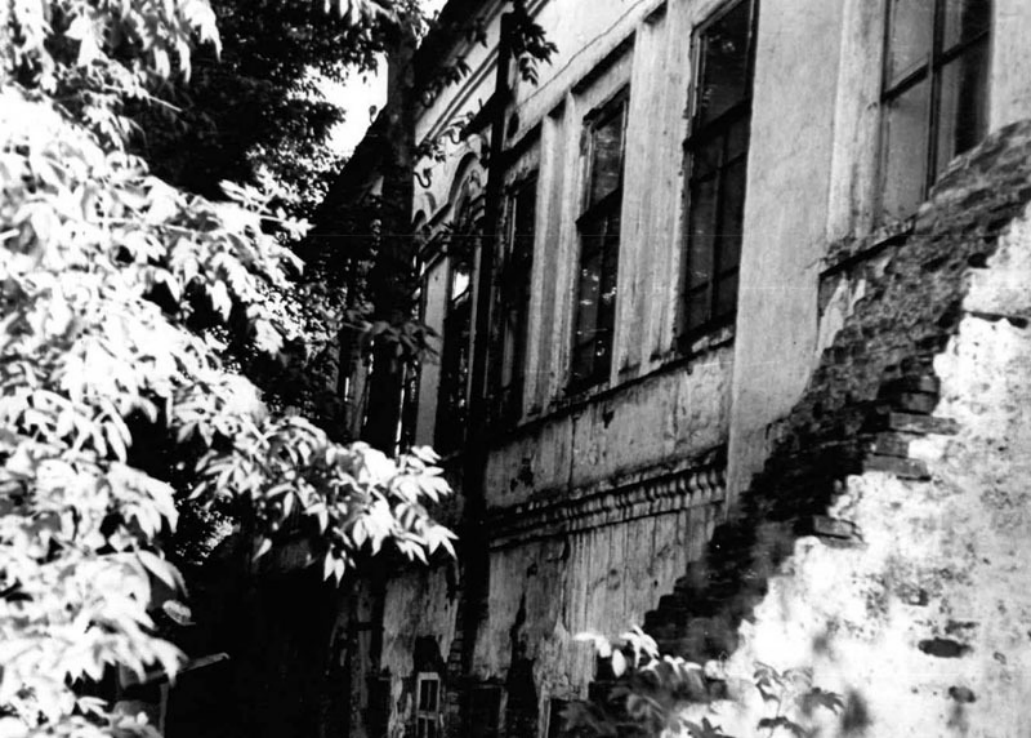
- Фото общего вида— 3
- Фото фрагментов— 1
- Генплан—
- Обмеры: план—
- фасад—
- разрез—
- Схематический план
- охранной зоны—

Здание сохранило свой первоначальный облик, не достаёт лишь балкона на восточной фасаде.

- а) Вытянутый в плане прямоугольник, главным восточным фасадом обращен на Мокшу. Рельеф местности обусловил объемную композицию дома. Первый (подуподвальный) этаж с центральным коридором перекрыт цилиндрическим сводом с распалубками. Второй высокий жилой этаж в восточной половине имеет анфиладу парадных комнат и центрально расположенный балкон (ныне не сохранился). Мезонин обращен на запад. Деревянные лестницы расположены в пониженных боковых объемах дома, стены которых продолжены мощными контрфорсами. Основные членения интерьеров отражены на фасадах плоскими пиллястрами.

Главный фасад закрыт близко растущими высокими деревьями. Вытянутые окна жилого этажа на восточном фасаде размещены в неглубоких нишах. Простые западного фасада выше и шире, а в мезонине они квадратные, без наличников. Простым кирпичным карнизом завершены плоскости всех фасадов. Кирпичные стены оштукатурены и побелены. Размеры кирпича 30 x 15 x 8 см. Кроме металлической, пола дощатые. Длина здания 26,30, ширина 13,10 м.

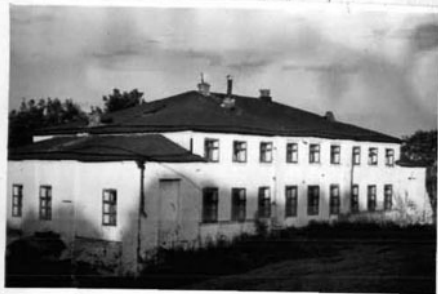
ФОТО ИЛИ СХЕМАТИЧЕСКИЙ ПЛАН

Расположенный на склоне высокого левого берега Мокши дом имеет в плане вытянутую форму. Трехэтажный объем по углам поддерживает мощные контрфорсы. Полуподвальный, центральный парадный и мезанинный этажи соединяют расположенные в боковых пониженных объемах, деревянные лестницы.

Анфилада парадных помещений центрального этажа обращена на Мокшу.

Фасады здания оштукатурены и побелены.

Длина здания - 26,50 м, ширина - 12,75 м. Пример гражданской архитектуры нач. XIX в.
