ПАМЯТНИКИ ИСТОРИИ И КУЛЬТУРЫ СССР  
(недвижимые)

## П А С П О Р Т

Колокольня Успенского собора.II. ТИПОЛОГИЧЕСКАЯ  
ПРИНАДЛЕЖНОСТЬ

I. НАИМЕНОВАНИЕ ПАМЯТНИКА колокольня Успенского собораII. ТИПОЛОГИЧЕСКАЯ  
ПРИНАДЛЕЖНОСТЬ

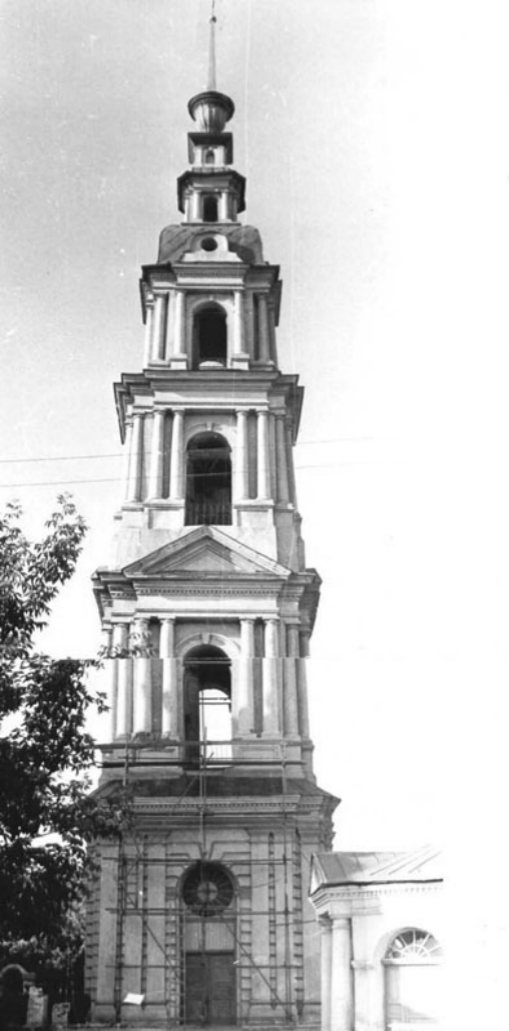
План здания колокольни вписывается в квадрат и имеет две оси симметрии. Расположена между Успенской и Троицкой церквями и входит в ансамбль Успенского собора как его важнейшая составная часть. — Центр тяжести композиции и его главная вертикаль. Здание колокольни четырехрусное, перекрытое куполом. Каждый ярус в плане четверик, прорезан со всех сторон высокими арочными проемами. Поверхность стен первого яруса сильно расчленена выступающими ризалитами и пилястрами, расположенными попарно по бокам проемов и по углам четверика. Завершен линейным профилированным карнизом. 2-й ярус также четверик, украшен со всех сторон декоративными портиками тосканского ордера с двумя парами колонн, расположенных по бокам проемов и поддерживающих плоские антаблемента, увенчанные треугольными фронтонами. 3-й ярус аналогичен второму, но декоративный антаблемент без треугольных фронтонов. 4-й ярус аналогичен третьему, но меньших размеров. Перекрыт куполом, на него опирается два фонаря, один над другим. Над верхним фонарем находится яблочно и весь объем колокольни увенчивает граненый металлический шпиль. Здание выложено из кирпича 7 X 13 - 14 X 28 - 28 см. Зеркало оштукатурено в конце XIX века. Завершение верхнего барочных форм, декорировано круглыми оконными проемами с каменными обрамлениями. Длина 3 - 8 - 11,20 м, С-Д 10,10 м.

хорошее	среднее	плохое	аварийное
характеристика общего состояния:				
для памятников археологии				
для памятников архитектуры и истории	+			
в интерьере:		+		
для памятников монументального искусства

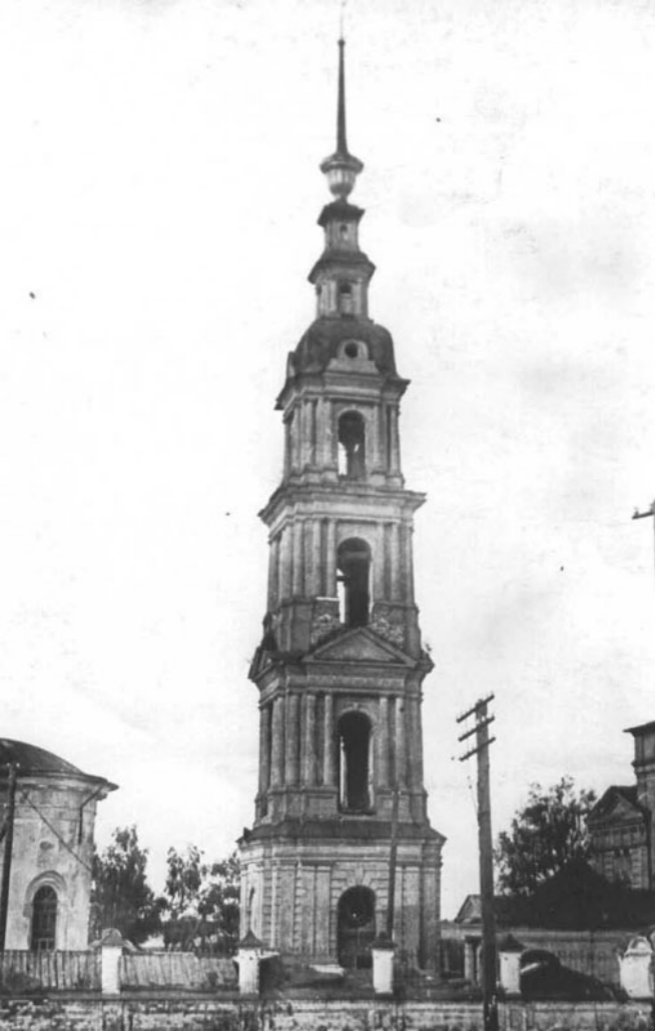
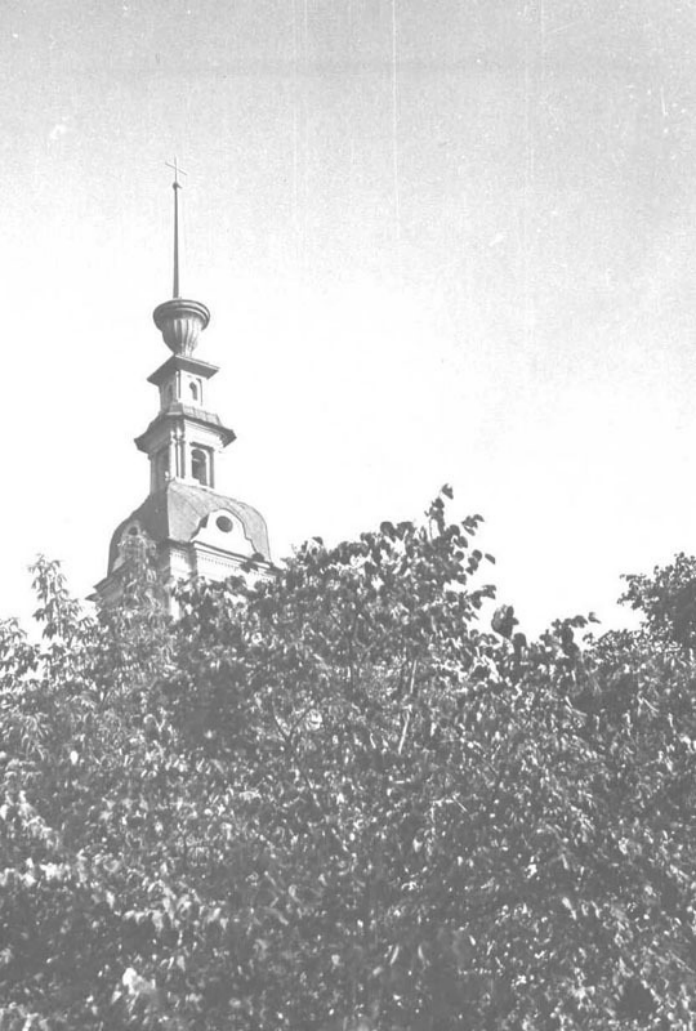
**Пятирусная колокольня, увенчанная четырехгранным высоким шпилем с крестом.** В основании сооружения — квадрат с разм. сторон: 9,4 x 9,4 м.

В архитектурном облике сооружения отчетливо прослеживаются черты русского классицизма: пилястры и колонны дорического ордера, треугольные фронтоны по фасадам второго яруса, пропорции арочных проемов и т.п. Однако сложное пластическое решение фасадов, очертания куполов и основания шпиля — несут в себе яркие черты архитектуры барокко.

Конструктивная схема сооружения основывается на использовании в качестве несущих конструкций периметральных стен, <sup>толщина</sup> ~~которые~~ уменьшается по мере повышения высоты сооружения. Высота цоколя у основания равна 35 см. Сооружение выполнено из кирпича, оштукатурено и покрашено светлозеленой клеевой краской. Покрытия куполов и скатов кровель выполнены из листового железа и покрашены ярко-зеленой масляной краской. Колонны и пилястры фасадов — белого цвета.

хорошее	среднее	плохое	аварийное
	+		
+	+		
	+		
+			+
не сохранились
