**П А С П О Р Т**

НОМЕРА АКТЮПИНА

ПЕНЗЕНСКАЯ ОБЛАСТЬ БЕЛИНСКИЙ РАЙОН ГОРОД БЕЛИНСКИЙ  
НОМЕРА АНТЮШИНА КОНЕЦ XIX В.

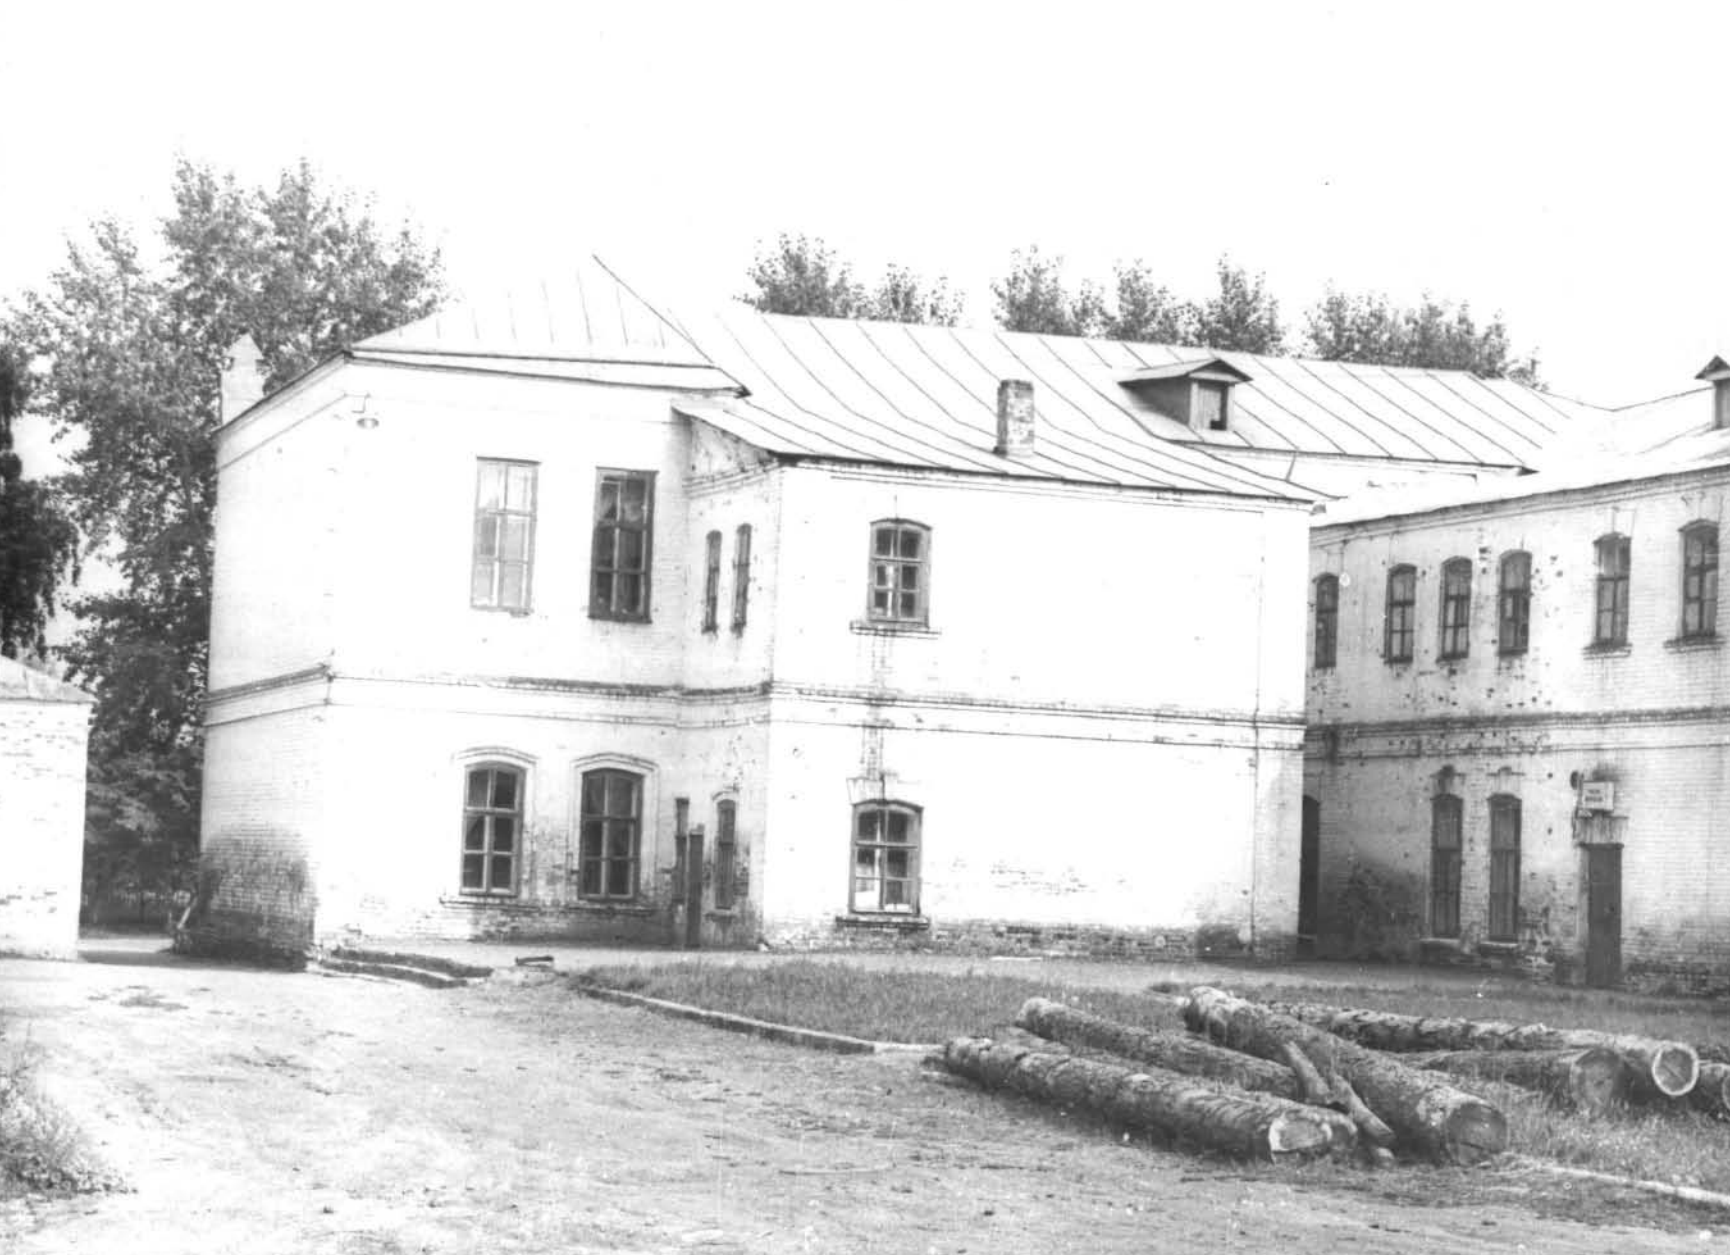
К западному фасаду примыкает современная двухэтажная кирпичная пристройка.

Пензенская обл. Беллинский р-н  
г. Беллинский Номера Антропина  
Конец 19в. Западный фасад  
фото Сосновского В. 1983г.

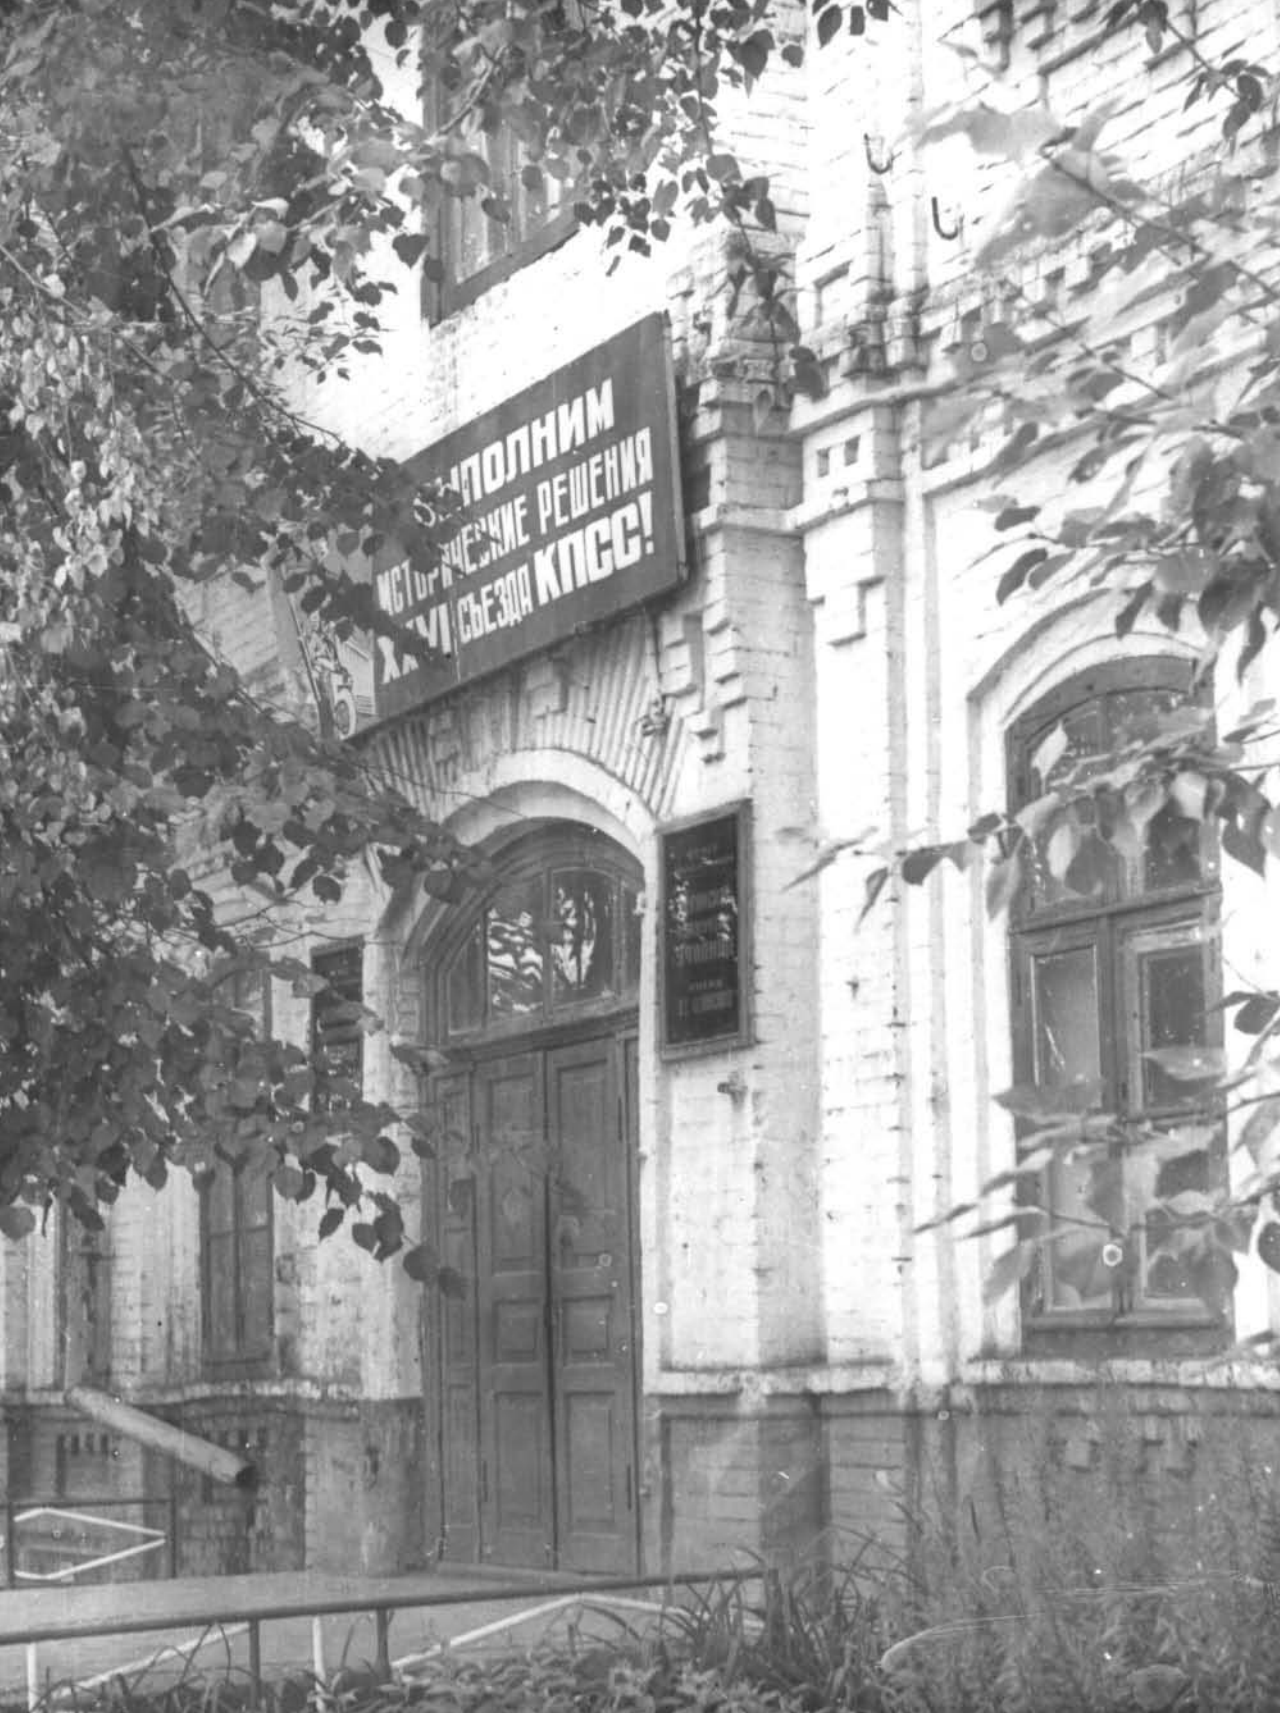
2. Пензенская обл. Белинский р-н  
г. Белинский Домана Антопина  
Кан. I Эв. Фрагмент восточного  
фасада фото Сосновского 1983г.

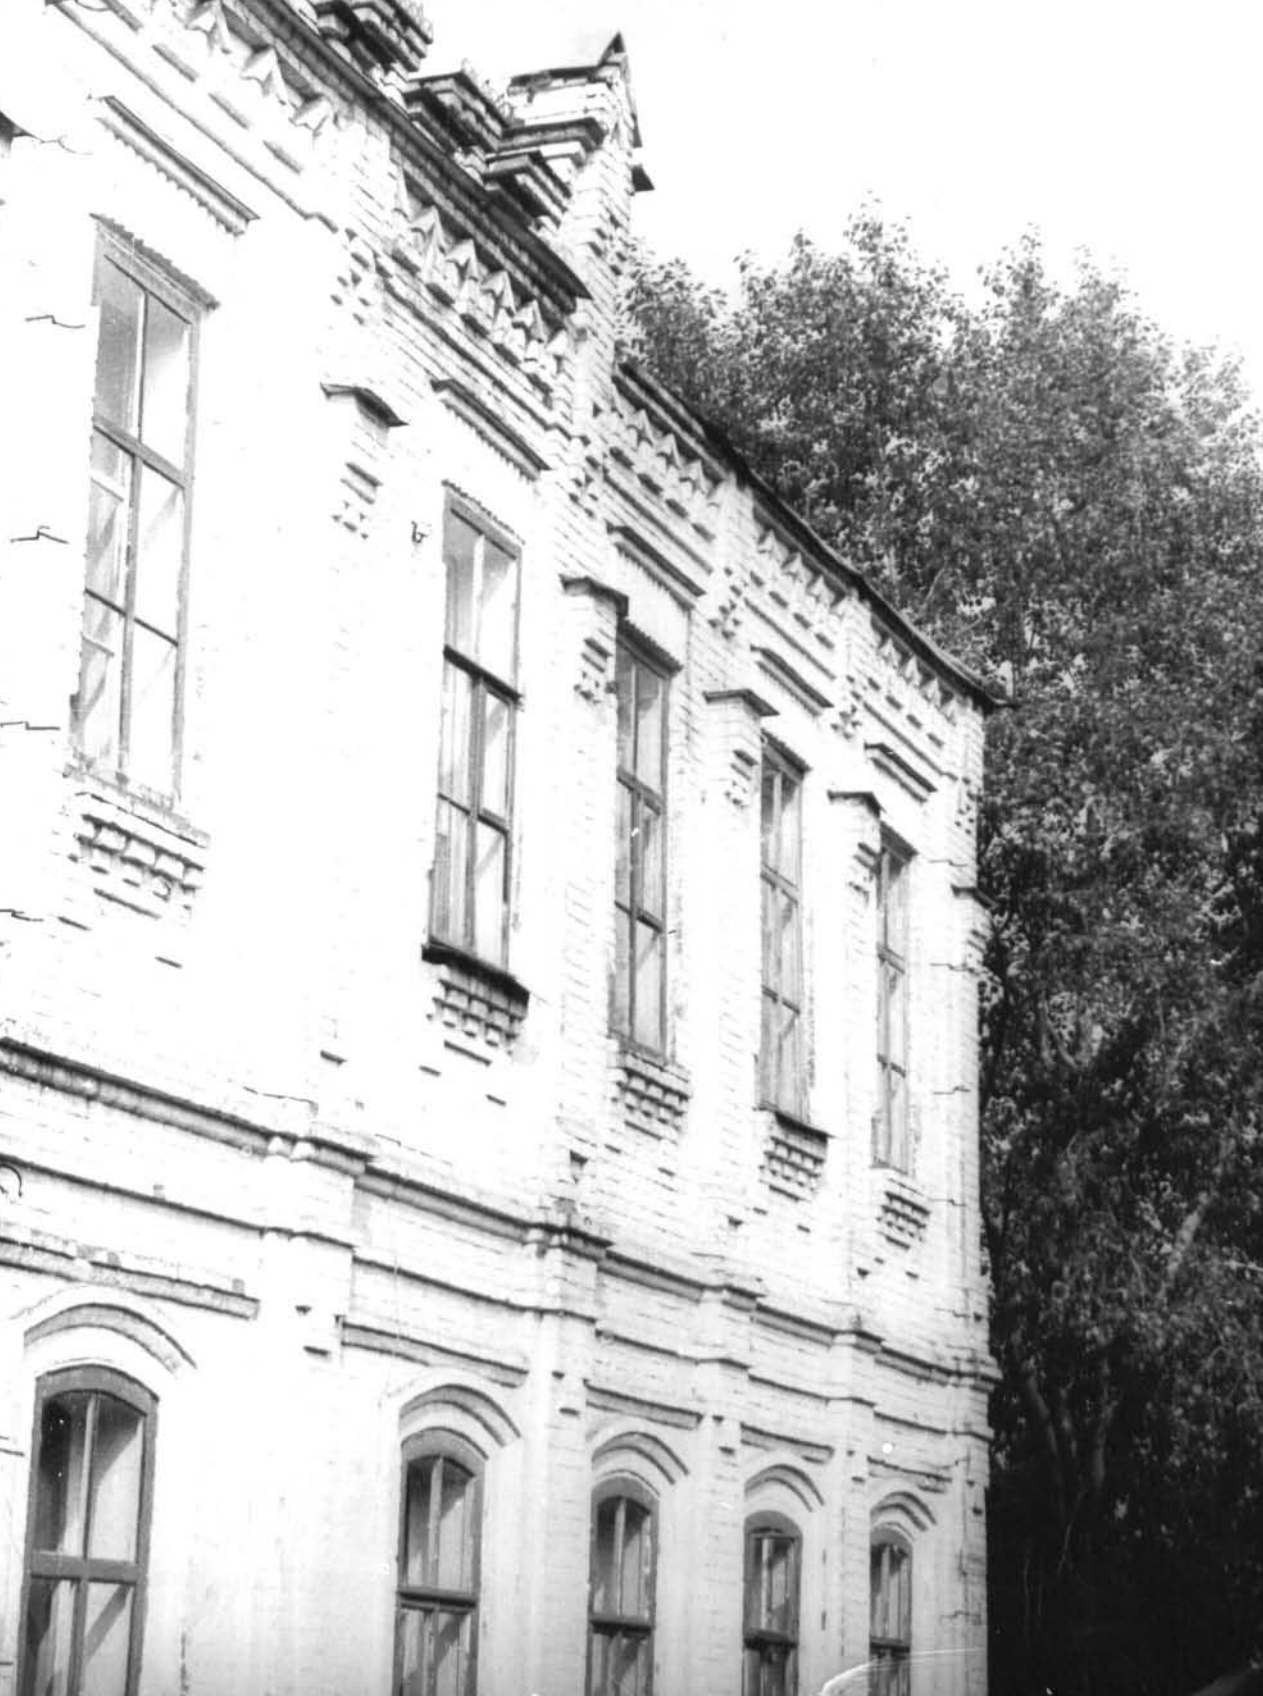
3. Пензенская обл. Беллинский р-н  
г. Беллинский Полева Антюшина  
Кон. 19в. Фрагмент южного фаса-  
да. Фото Сосновского В. 1983г.

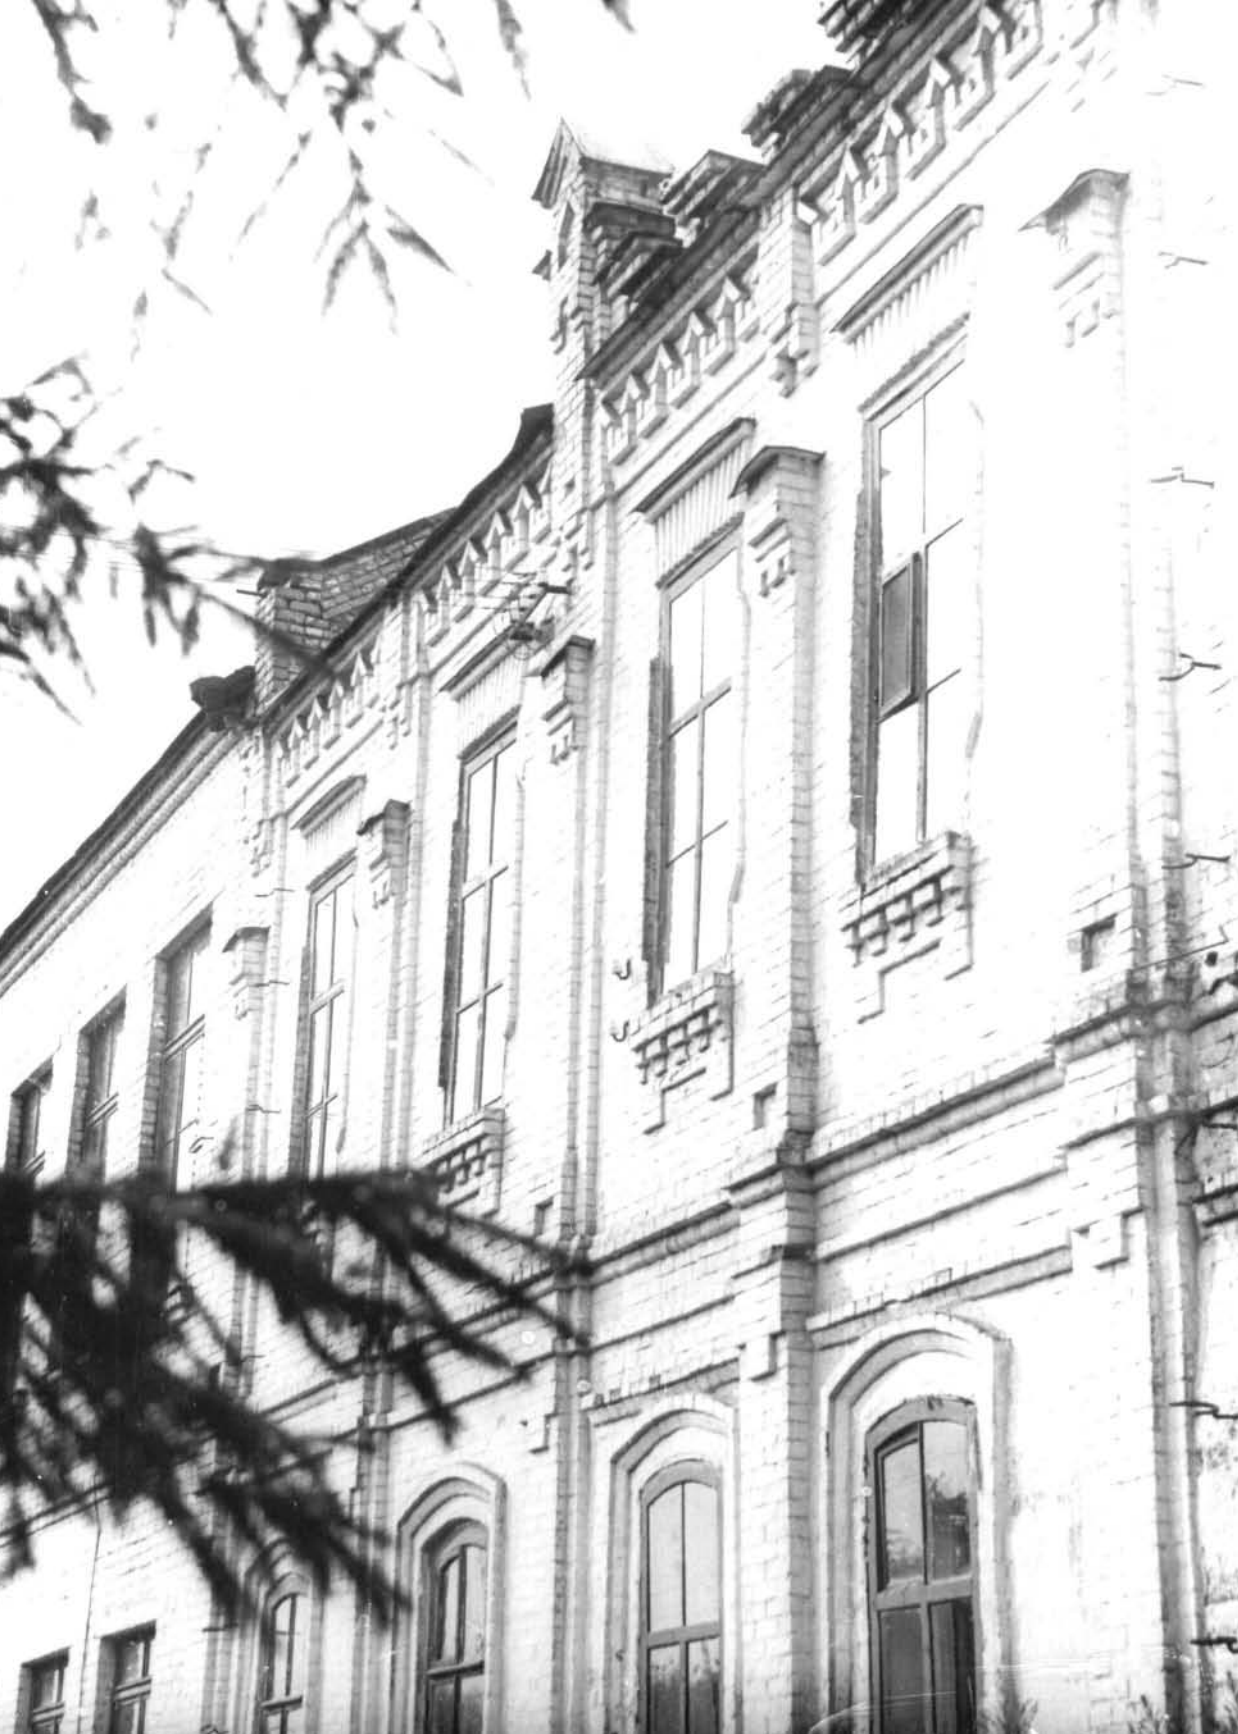
4. Пензенская обл. Белинский р-н  
г. Белинский Дом № 1 Номера Антю-  
шина Кон. 19 в. фрагмент южного  
фасада фото Сошновского В. 1983 г

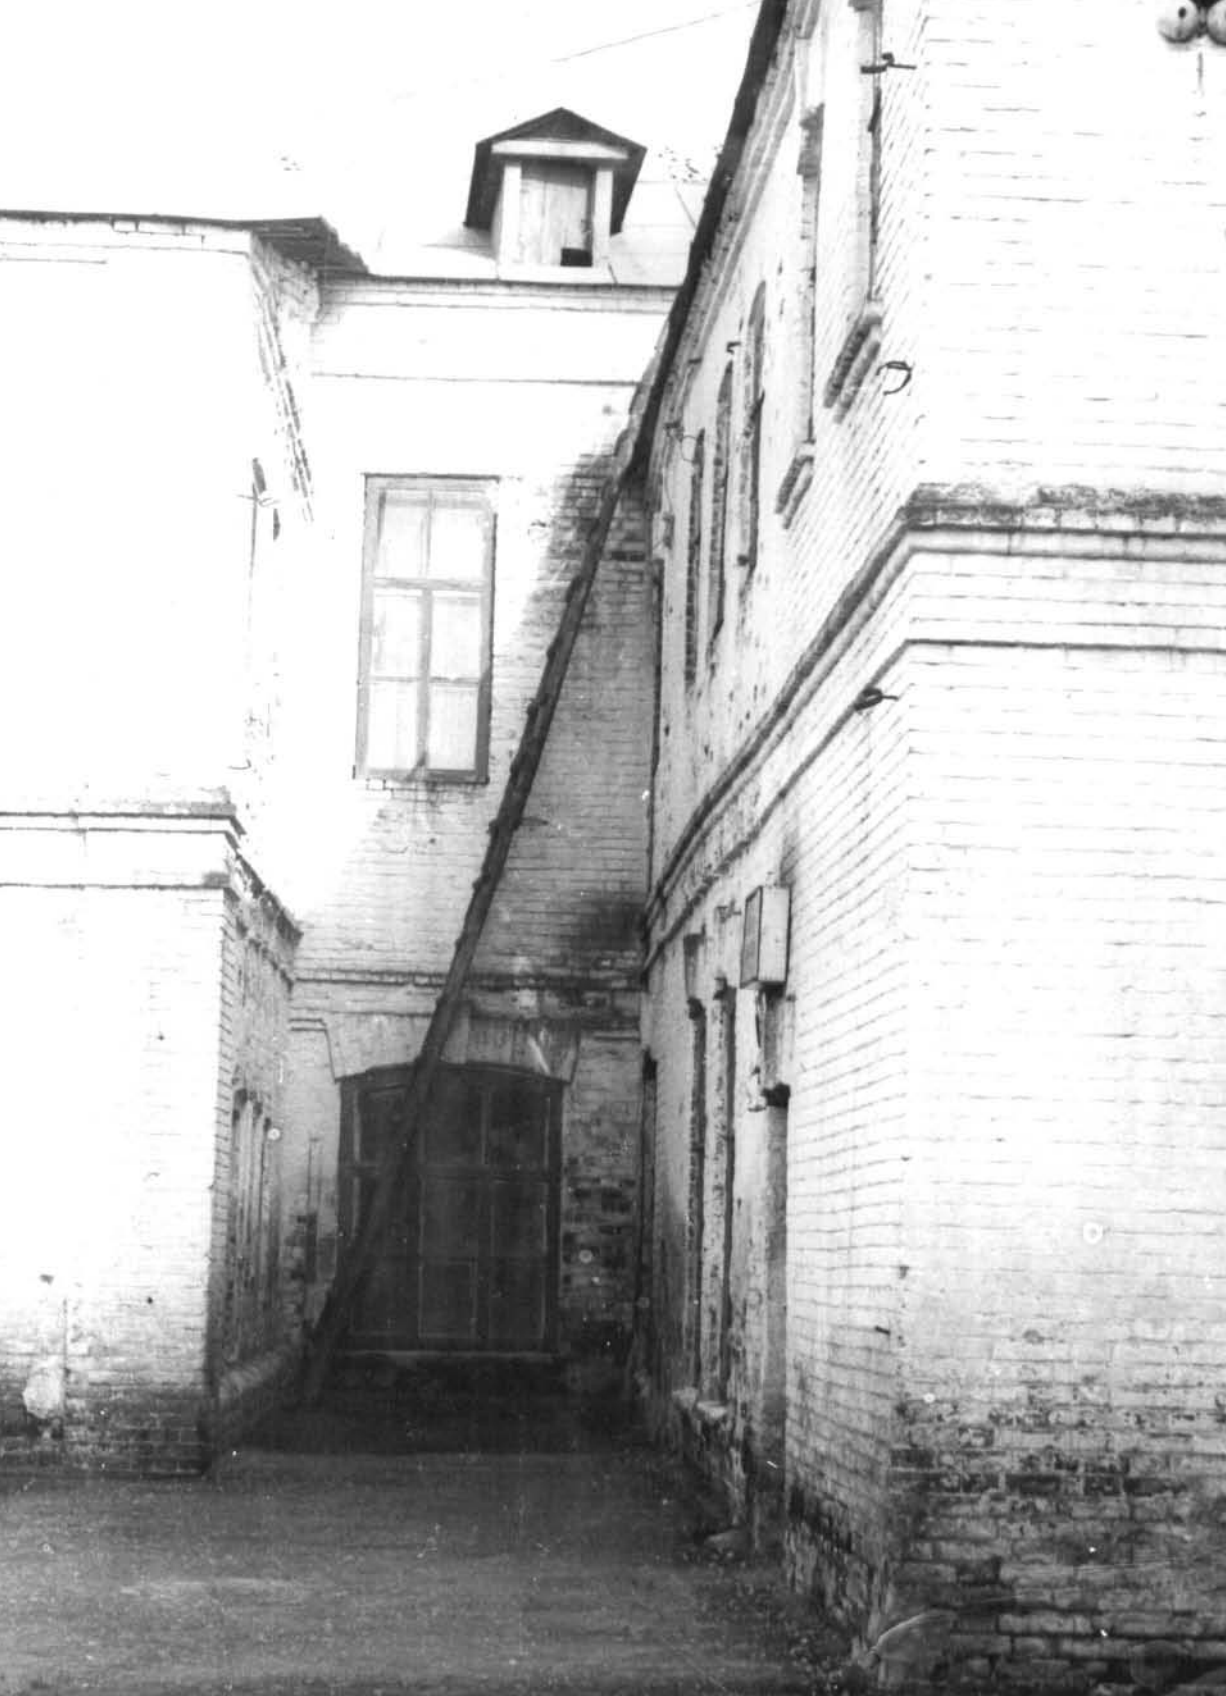
5. Пензенская обл. Белинский р-н  
г. Белинский Номера Антишина  
Кон. 19в. Фрагмент западного  
фасада фото Сосновского 1983г.

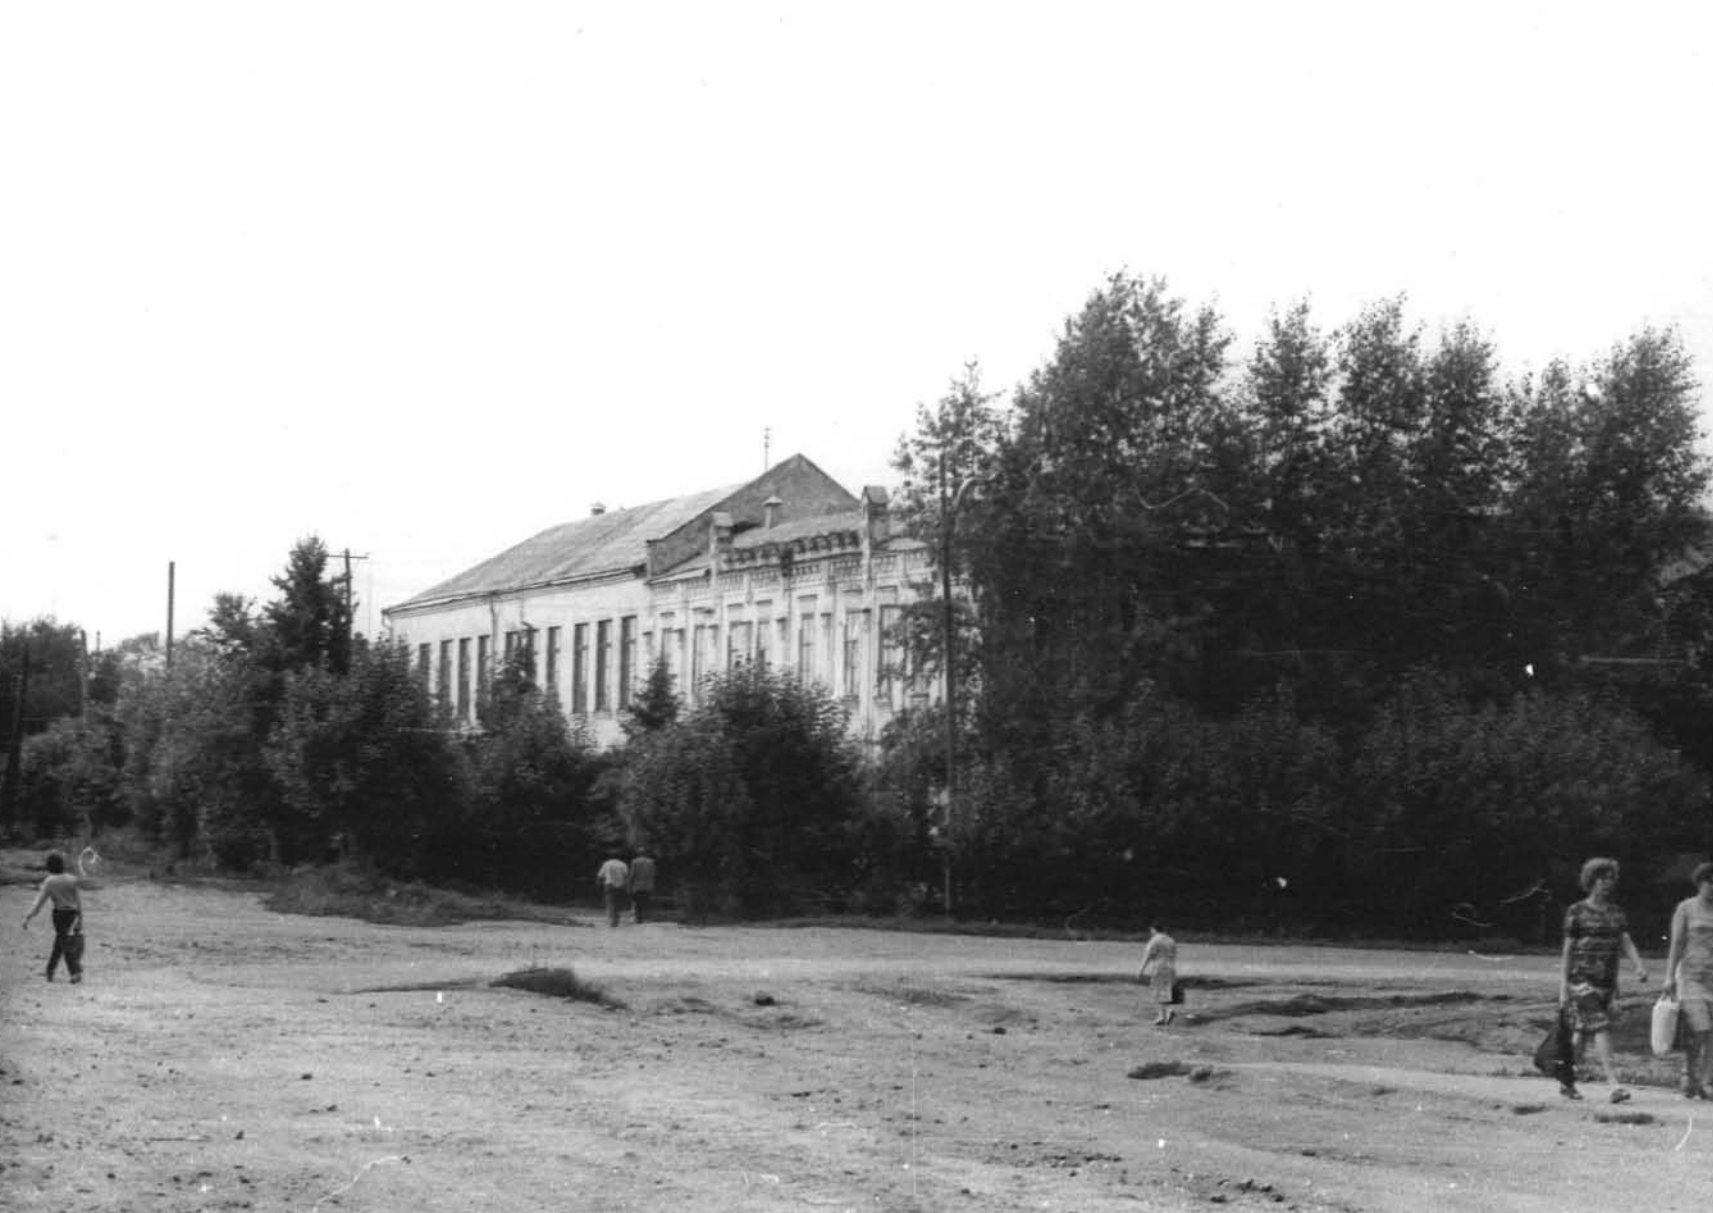
6. Пензенская обл. Белинский р-н  
г. Белинский Домеёва АНТЮШИНА  
КОН. 1983. Вид с юга  
фото Сосновского в 1983г.

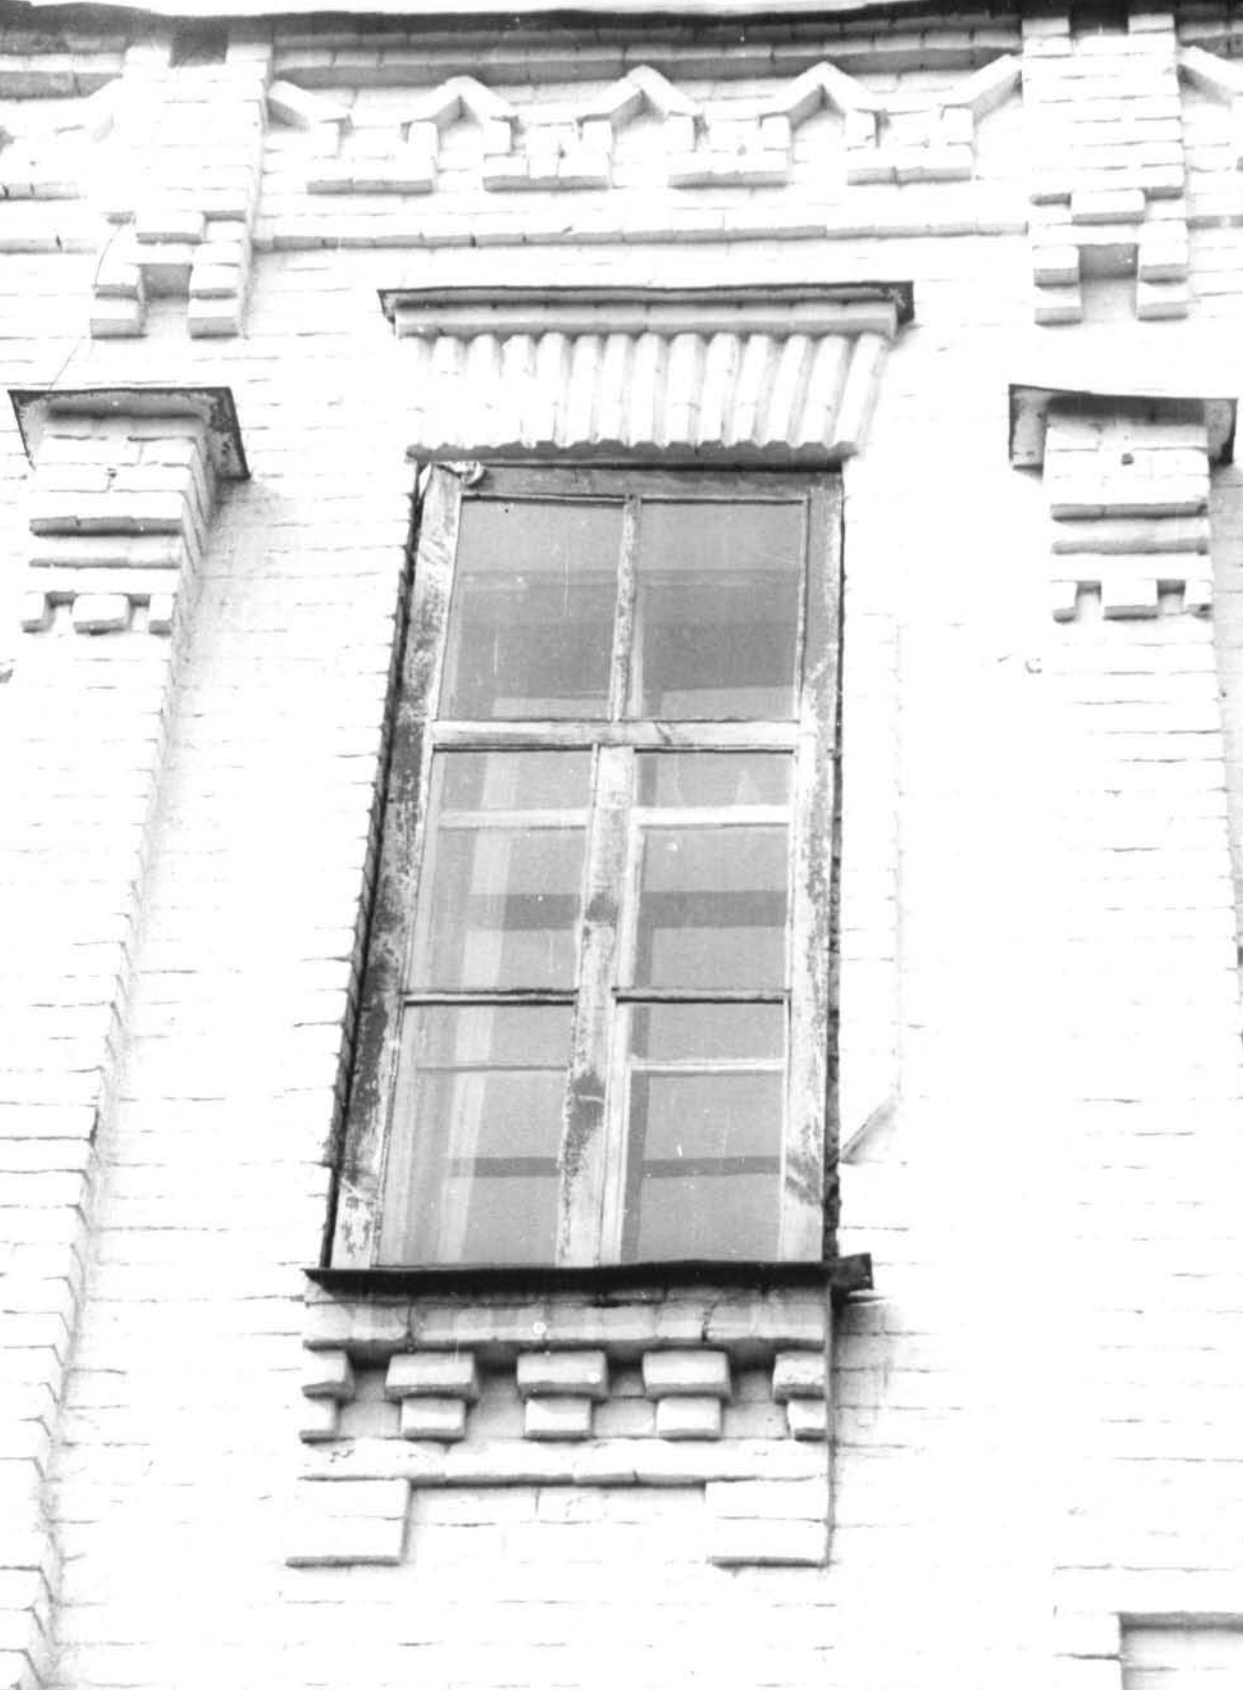
Оконные проемы в первом этаже по всем фасадам с лучковыми перемычками, отмечены накладными наличниками из двух рядов тесанного кирпича. К лучковым перемычкам наличников примыкают прямые профилированные сандрики. Проемы второго этажа — прямоугольные, с прямыми накладными наличниками. Над ними — простой орнамент из тесанного кирпича, заполняющий пространство между проемом и прямым сандриком. Подоконники украшены городками. Простенки между оконными проемами отмечены гладкими декоративными пилястрами, завершающимися на уровне верхних отметок оконных проемов 2-го этажа. По всему периметру здания устроен широкий междуэтажный пояс. Здание венчается фризом простого рельефного геометрического рисунка и нешироким карнизом. Над уровнем кровли конструктивные пилястры выходят декоративными квадратными тумбами, крытыми на два ската.

7. Пензенская обл. Беллинский р-н  
г. Беллинский Номера Антюшина  
кон. 19в. Окно южного фасада  
фото Сосновского В. 1983г.

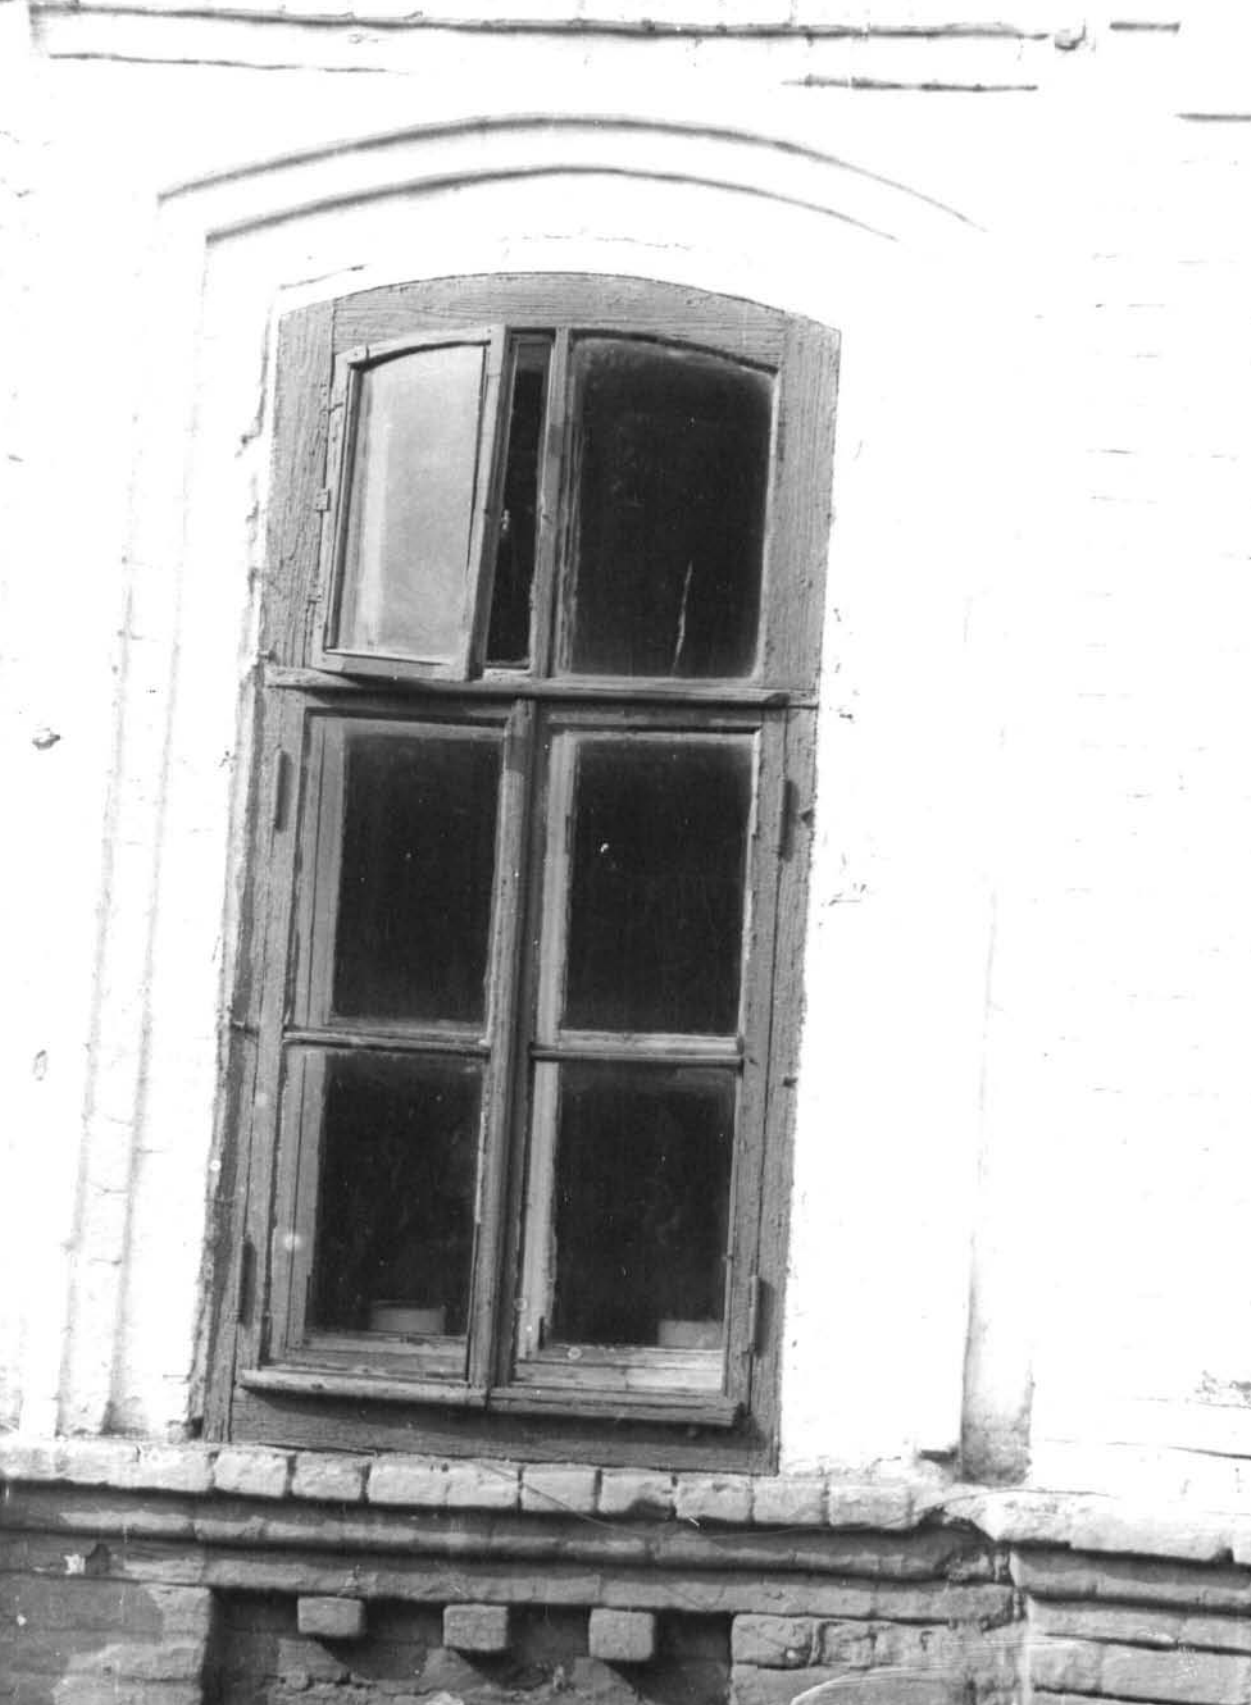
8. Пензенская обл. Белинский р-н  
г. Белинский Номера Антюшина  
КОН. 19в. Окно I-го этажа южного  
фасада фото Сосновского В. 1983г.

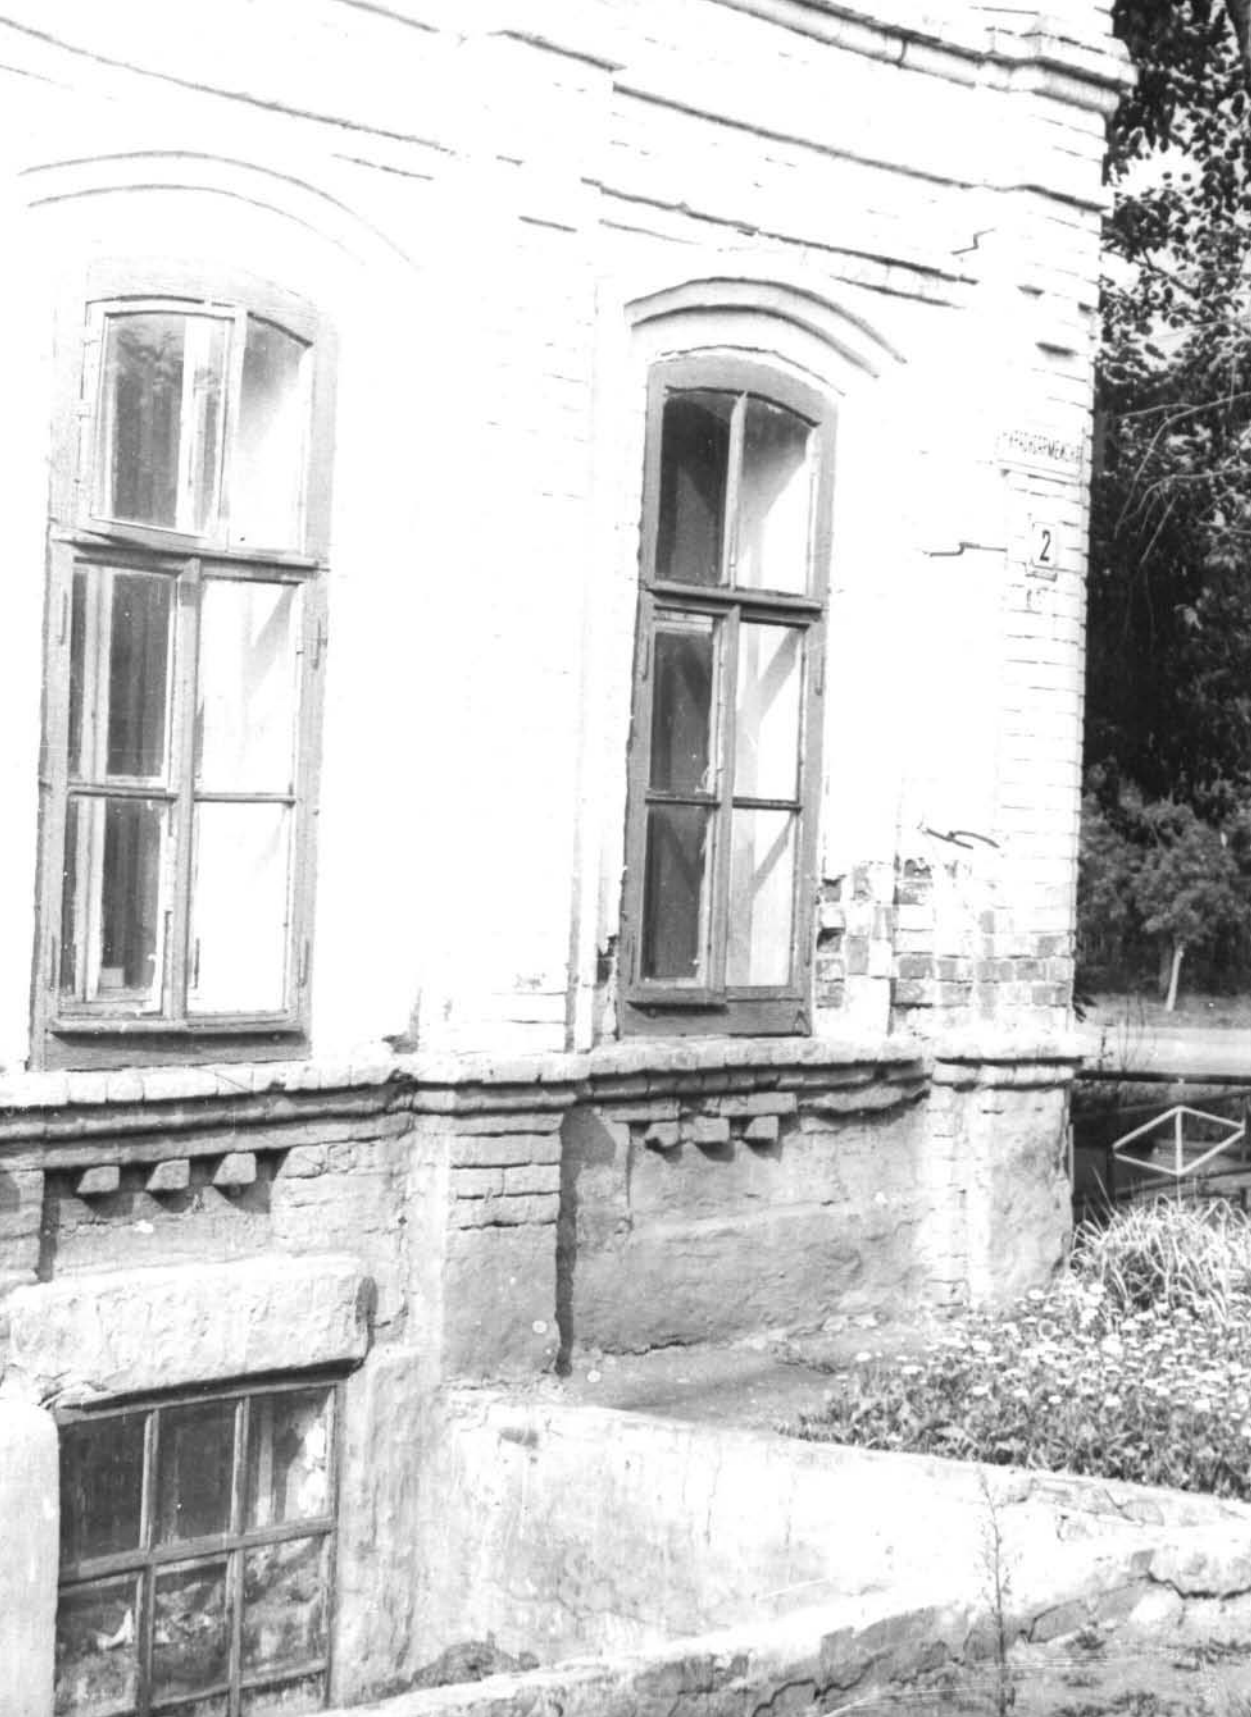
9. Пензенская обл. Беллинский р-н  
г. Беллинский Номера Антюшина  
кон. 19в. Фрагмент южного фасада  
фото Сосновского В. 1983г.

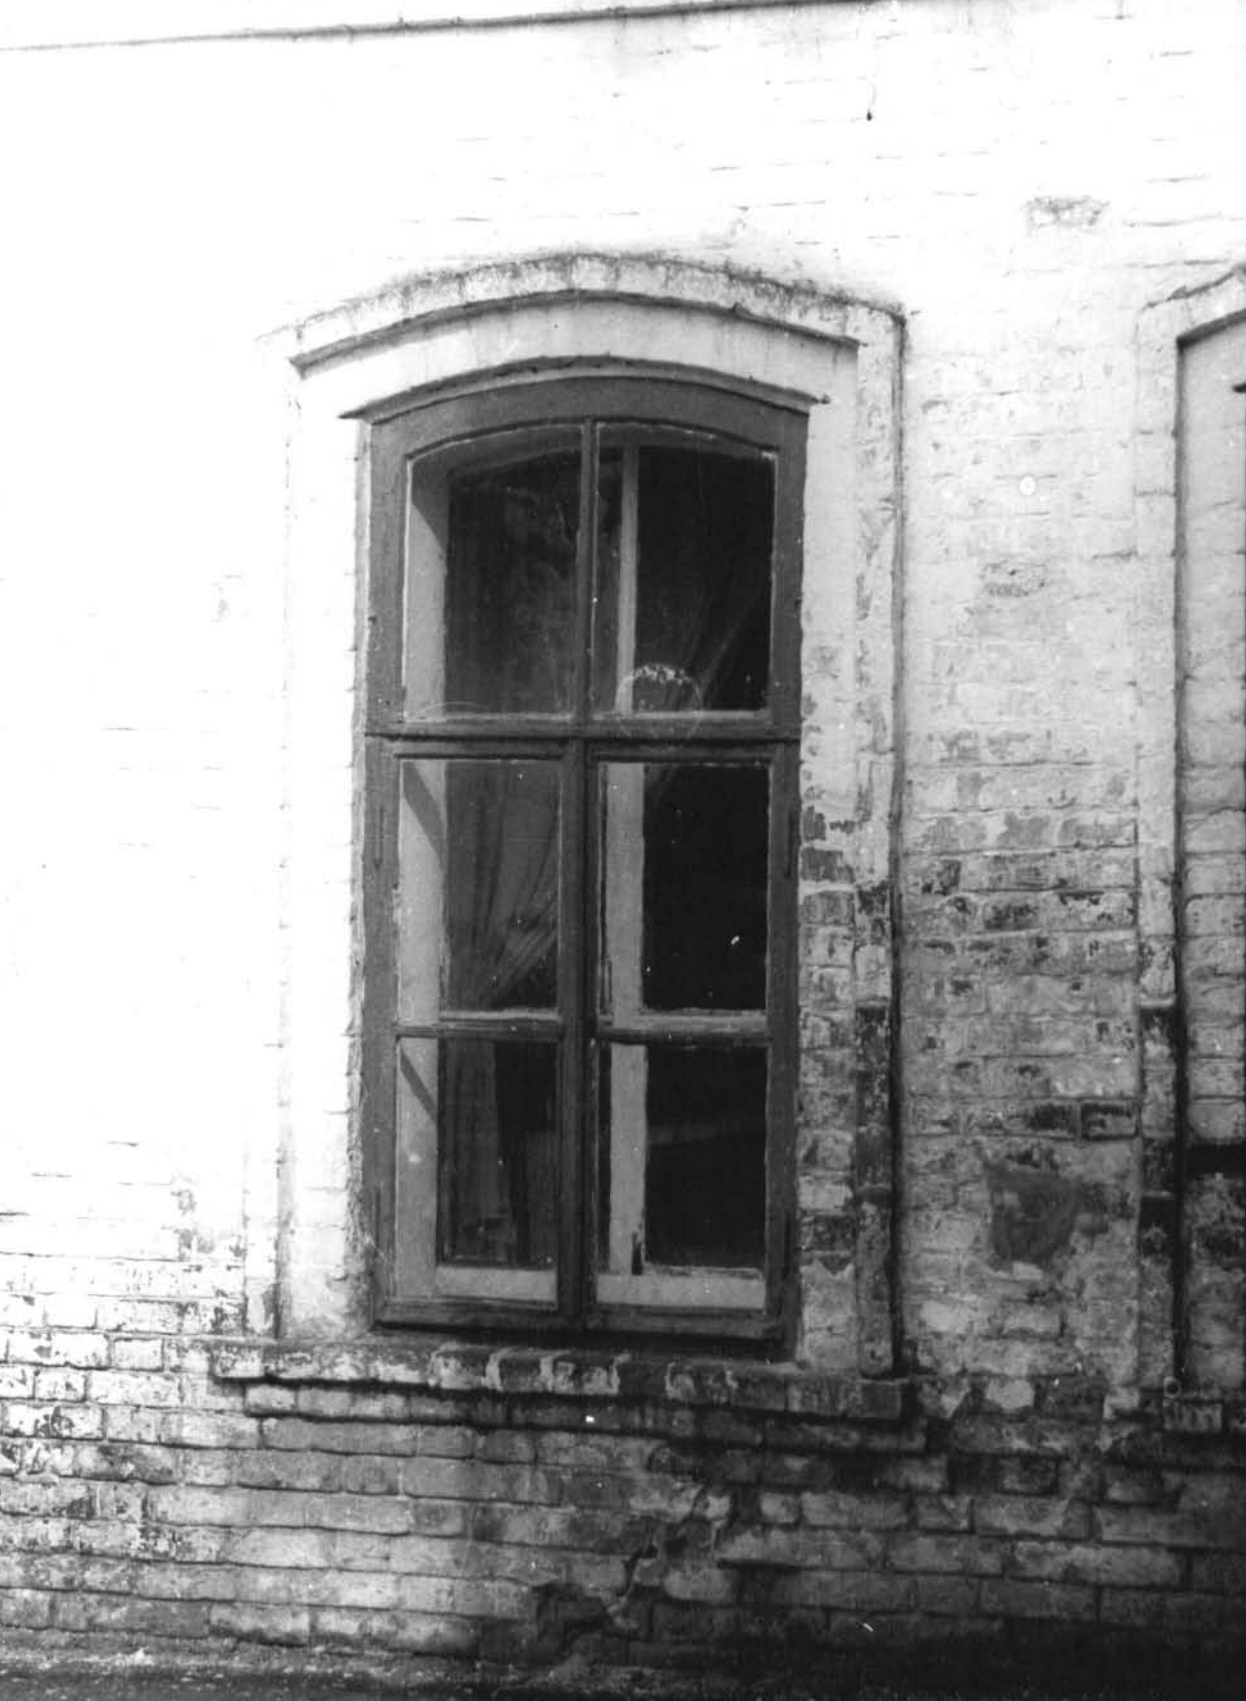
10. Пензенская обл. Беллинский р-н  
г. Беллинский Номера АНТЮШИНА  
кон. 19в. Окно 1-го этажа западного  
фасада. фото Соеновского 1983г.
