**П А С П О Р Т**

НОМЕРА АКТЮПИНА

ПЕНЗЕНСКАЯ ОБЛАСТЬ БЕЛИНСКИЙ РАЙОН ГОРОД БЕЛИНСКИЙ  
НОМЕРА АНТЮШИНА КОНЕЦ XIX В.

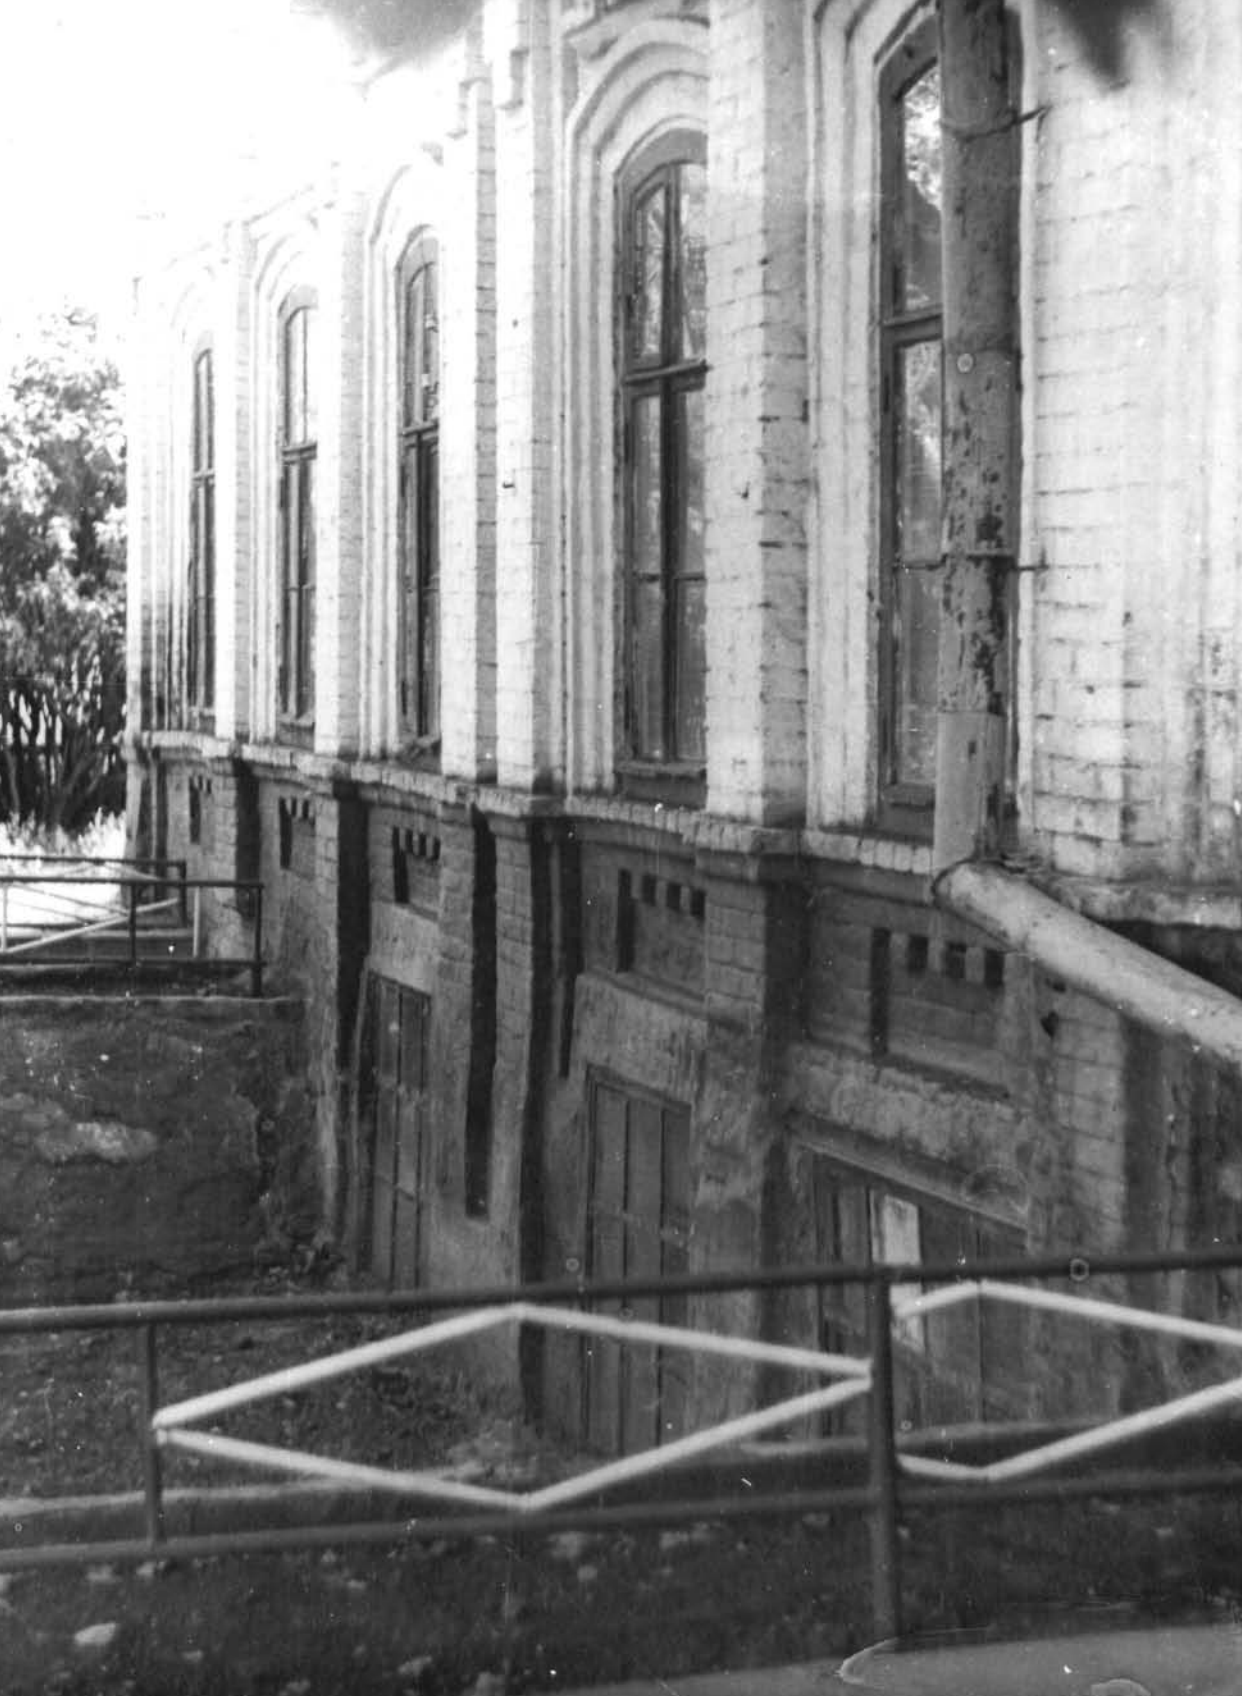
II. Пензенская обл. Белинский р-н  
г. Белинский Номера Антошина кон. 19в.  
Фрагмент восточного фасада  
фото Сосновского 1983г.

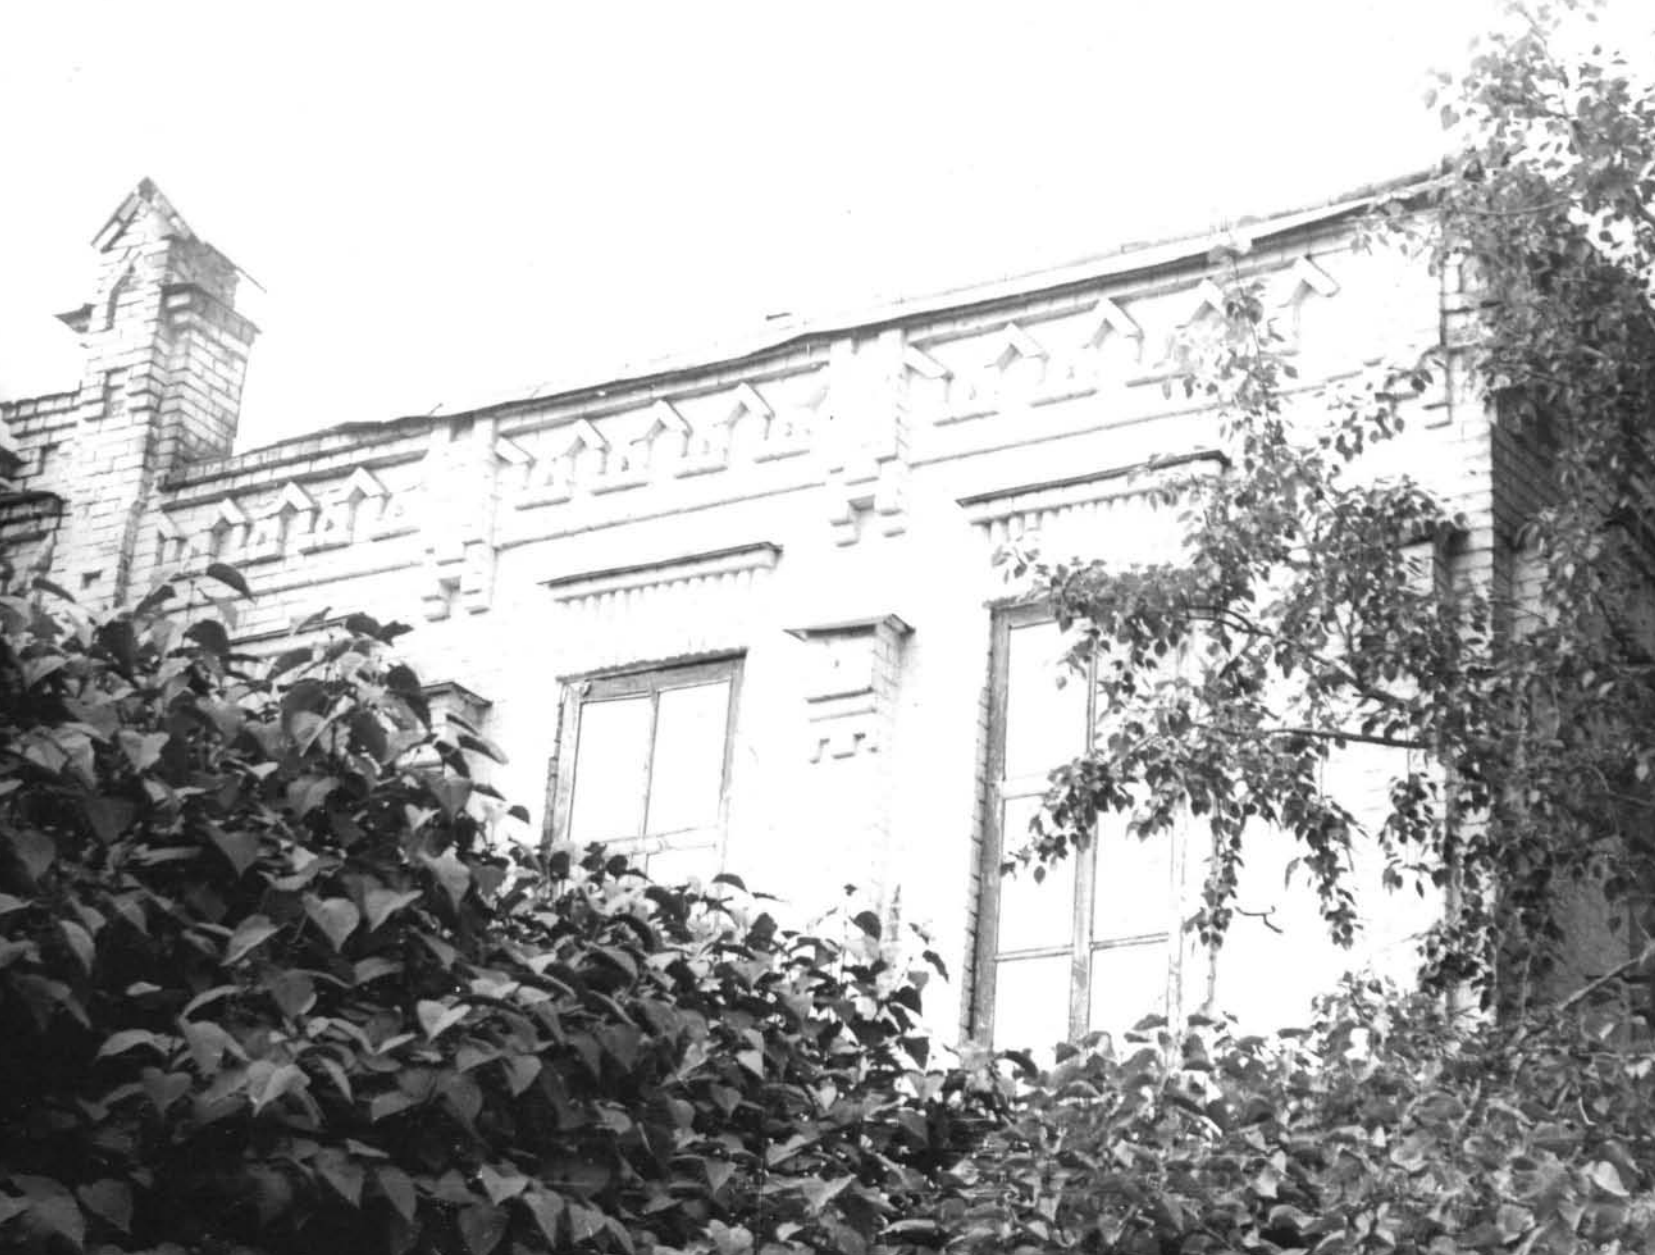
13. Пензенская обл. Беллинский р-н  
г. Беллинский Номера Антюшина Кон. 19в.  
Фрагмент южного фасада  
фото Соосновского В. 1983г.

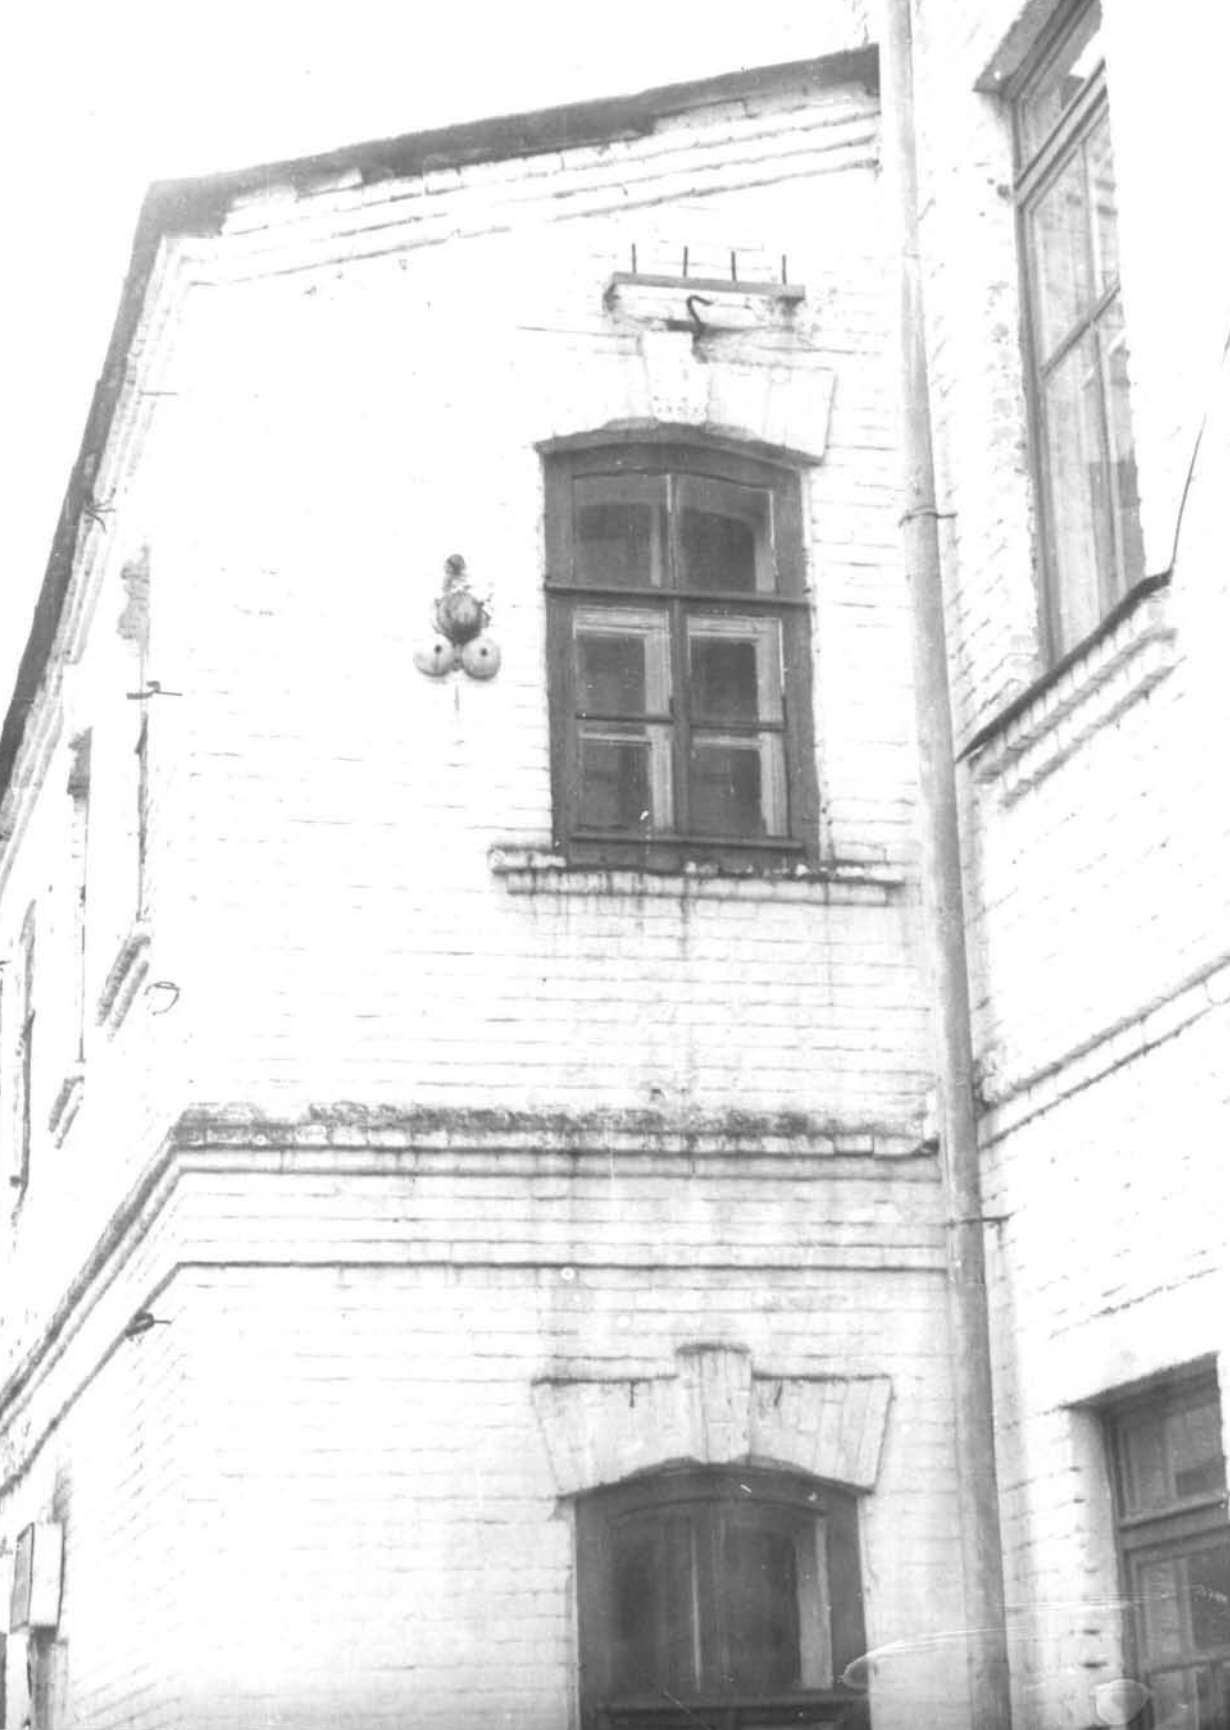
Г4. Пензенская обл. Белинский р-н  
г. Белинский Номера Антюшина Кон. 19в.  
Фрагмент западного фасада  
фото Сосновского В 1983г.

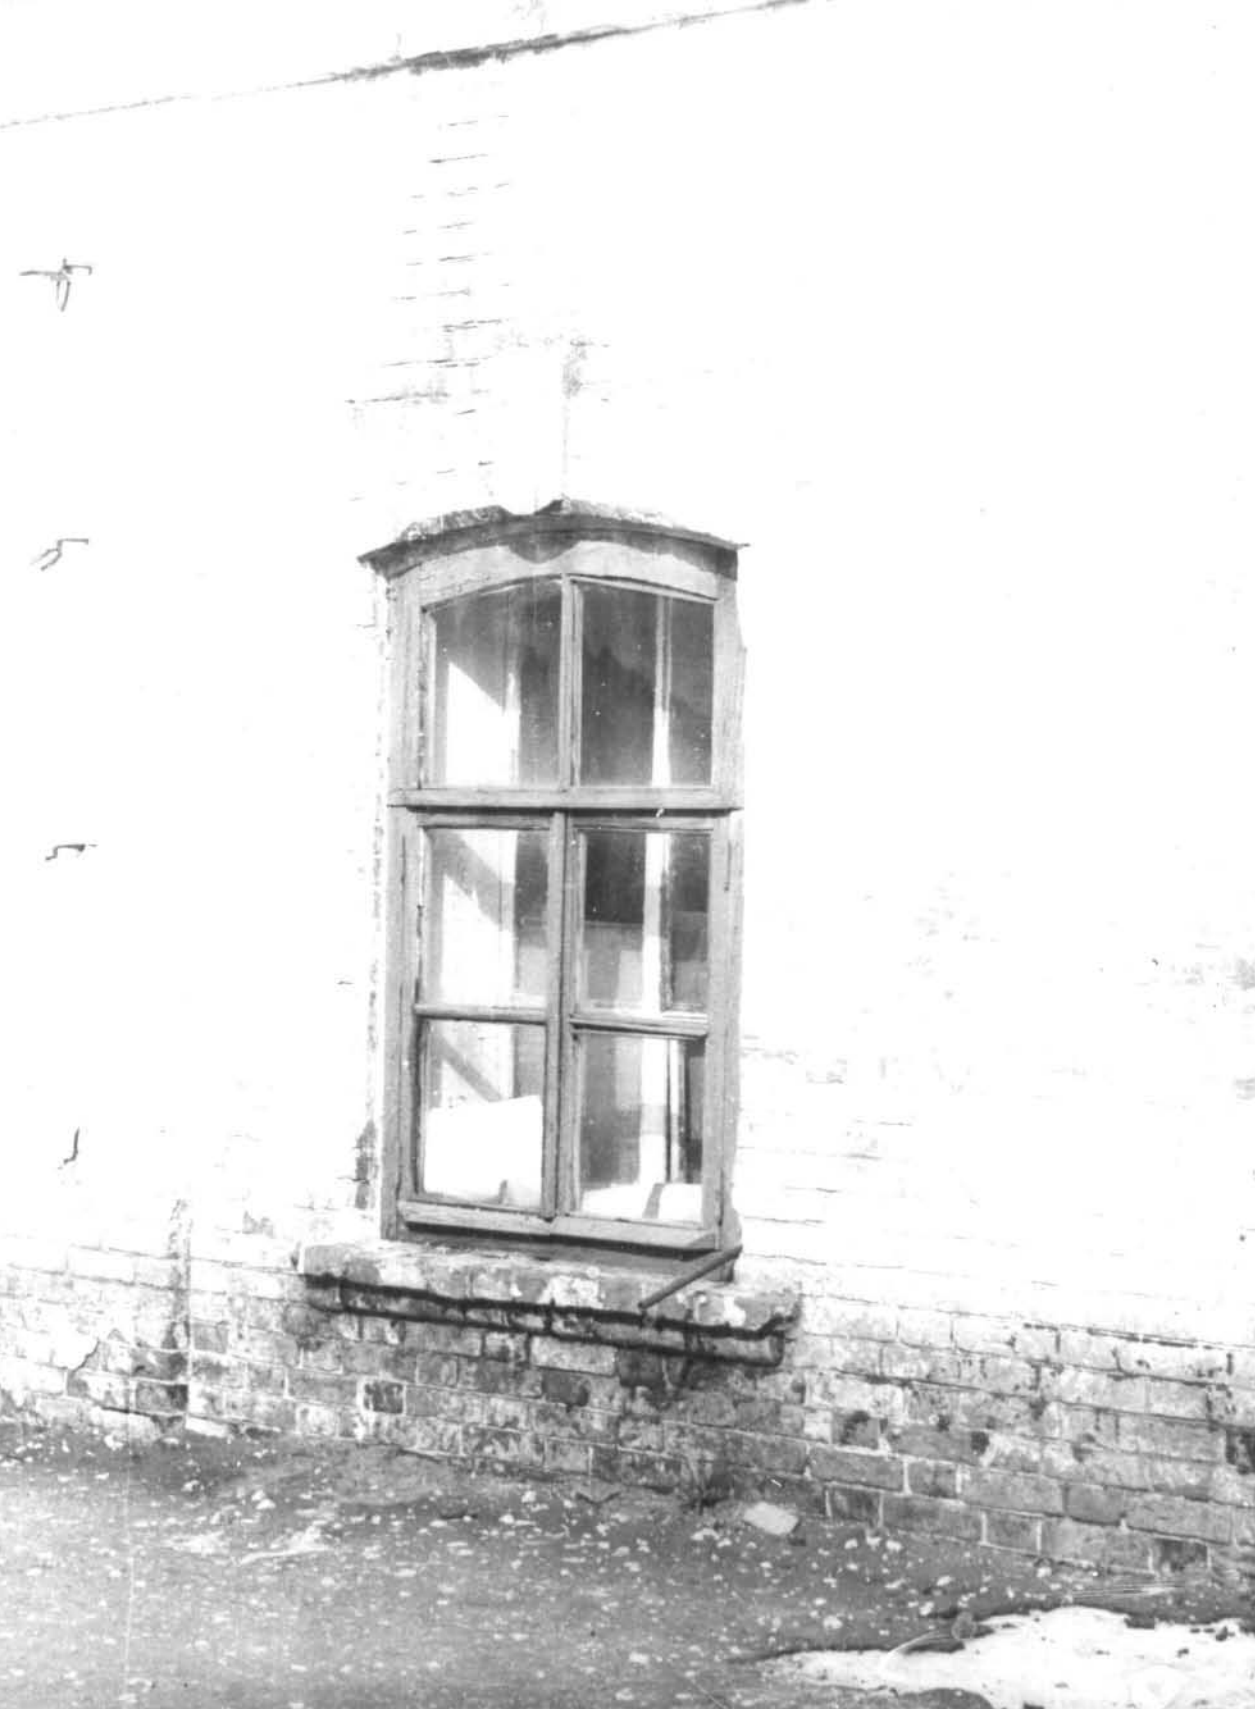
15. Пензенская обл. Белинский р-н  
г. Белинский. Номера Антошина Ков. 19в.  
Окно 1-го эт. западного фасада  
фото Соновского В. 1989г.

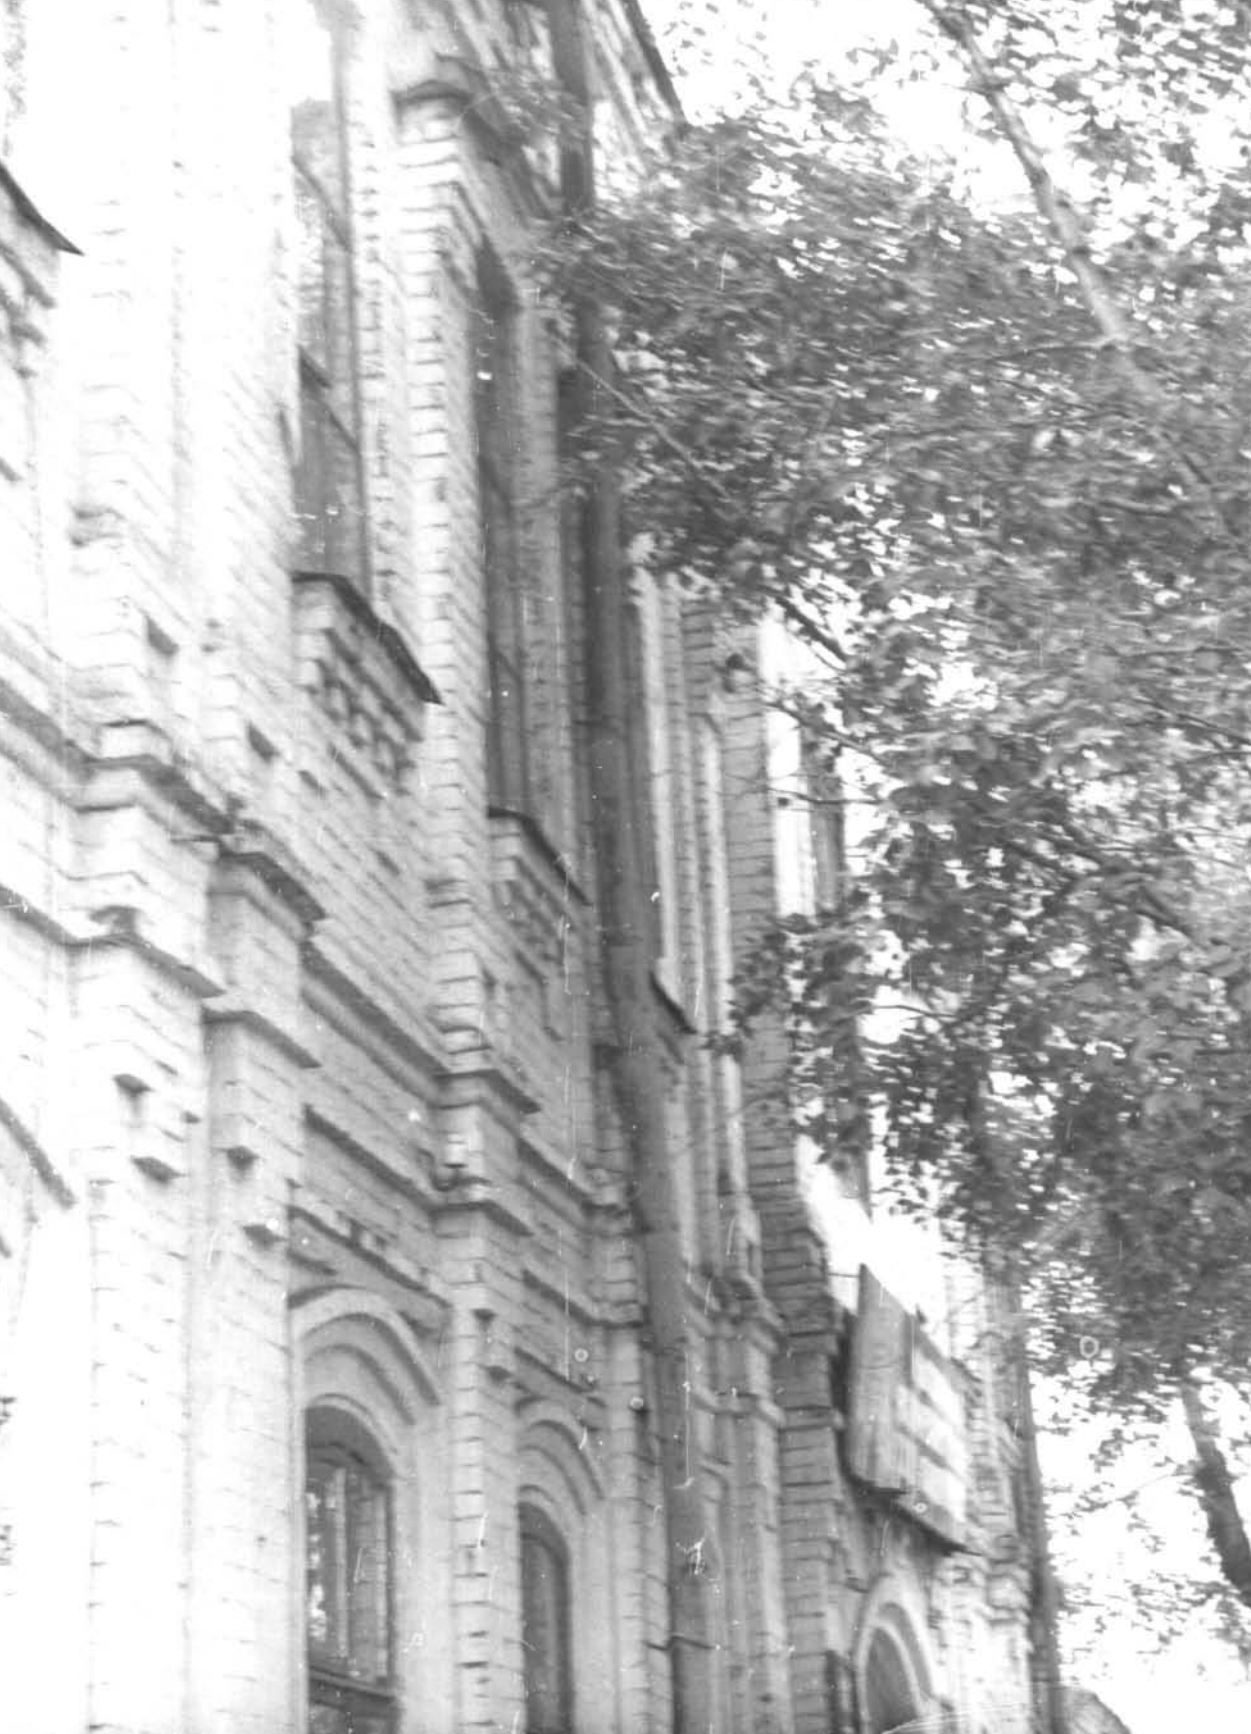
16. Пензенская обл. Белинский р-н  
г. Белинский Номера Антюшина Коя. 19в.  
Фрагмент восточного фасада  
фото Сосновского В 1983г.

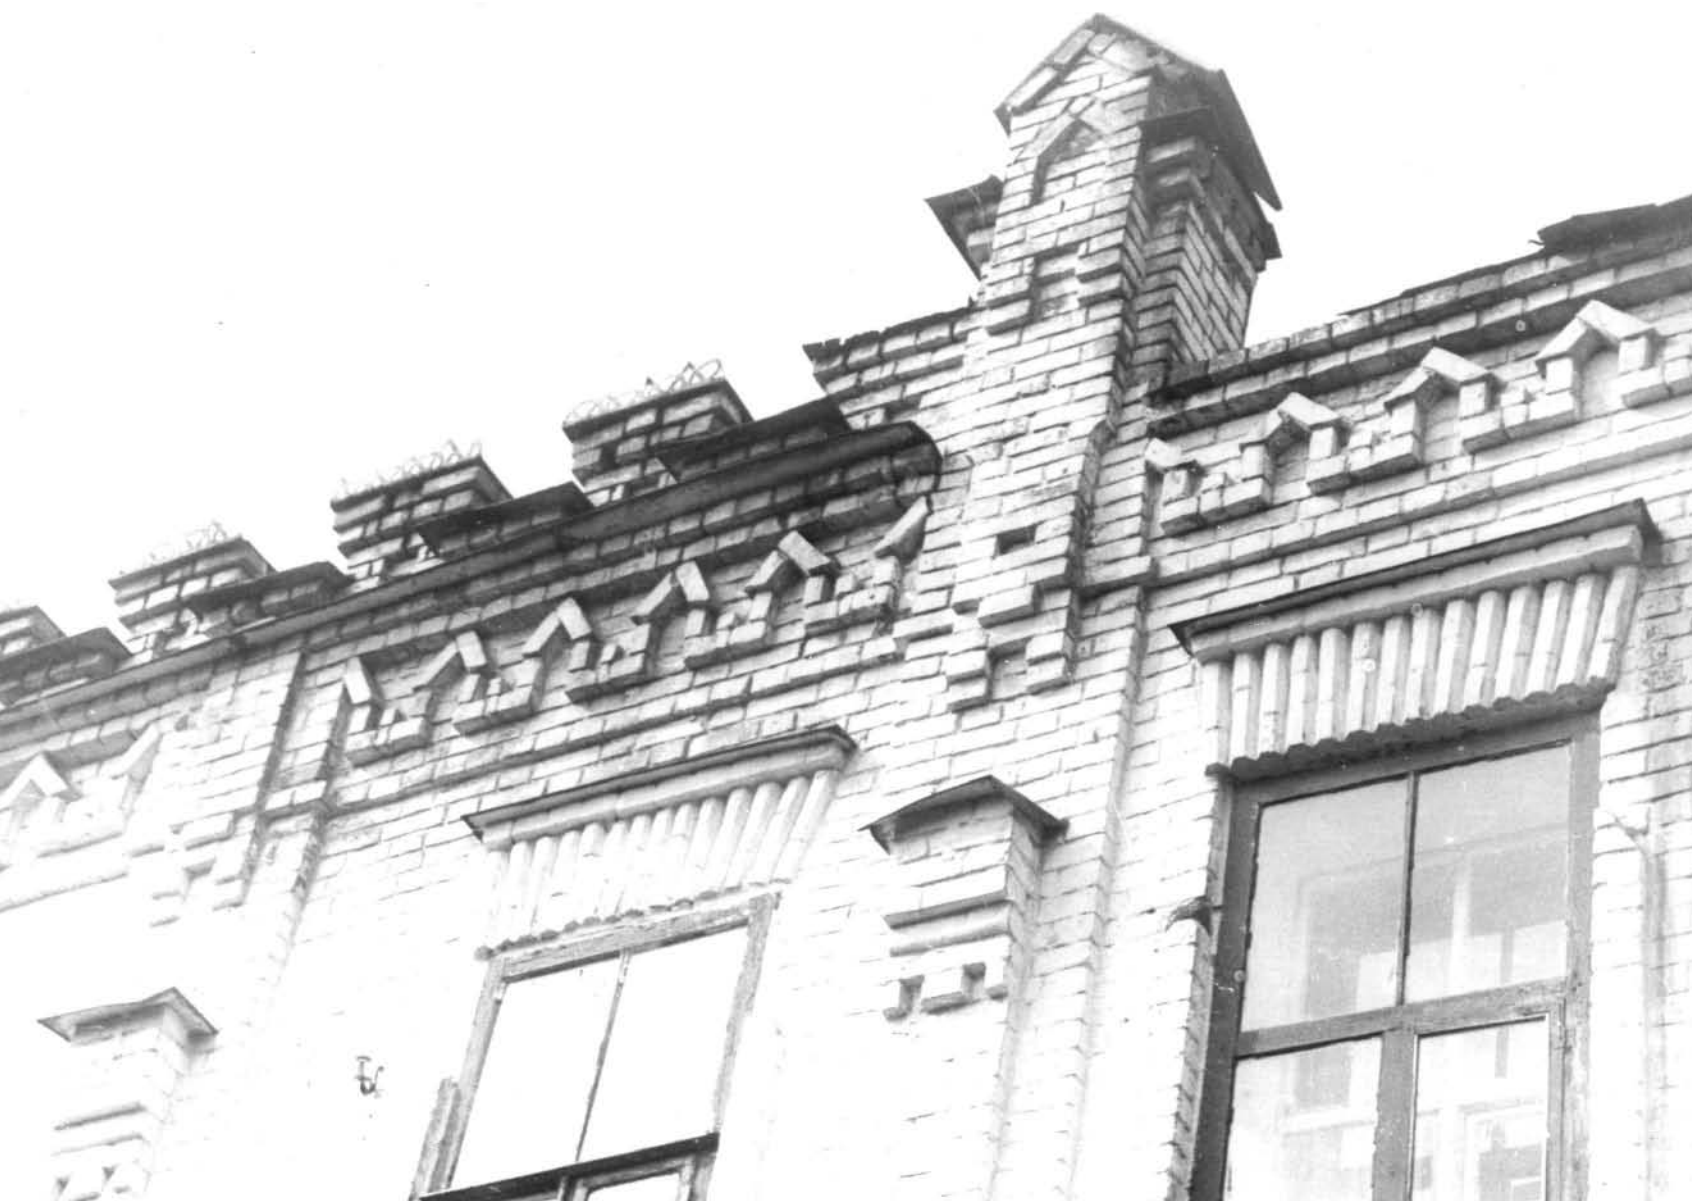
Г 7. Пензенская обл. Беллинский р-н  
г. Беллинский Номера Антюшина Кон. 19в.  
фрагмент южного фасада  
фото Сосновского В. 1983г.

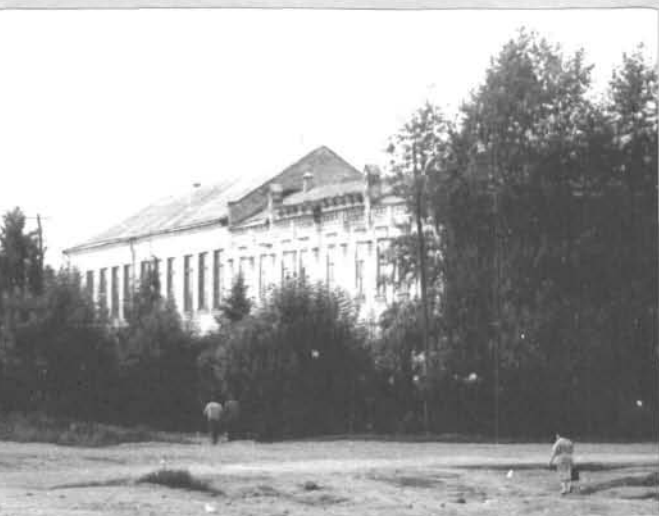
Фото или схематический план

Двухэтажный, кирпичный на высоком цокольном этаже дом относится к так называемому "кирпичному стилю". Угловое положение дома определяет его важную градостроительную роль в формировании градостроительного образа города. Главный фасад 10-ти осевой, четвертая ось справа - дверной проем отмеченный ризалитом на всю высоту здания. Продольные и поперечные несущие стены выходят на фасады конструктивными пилястрами. Оконные проемы в первом этаже по всем фасадам с лучковыми перемычками и накладными наличниками. Проемы второго этажа прямоугольной формы. Простенки между оконными проемами отмечены гладкими декоративными пилястрами.
